16.10.2017

Sisäilma- ja kosteustekninen kuntotutkimus

Kalajan koulu, rakennukset A ja C

Nättiläntie 65 A

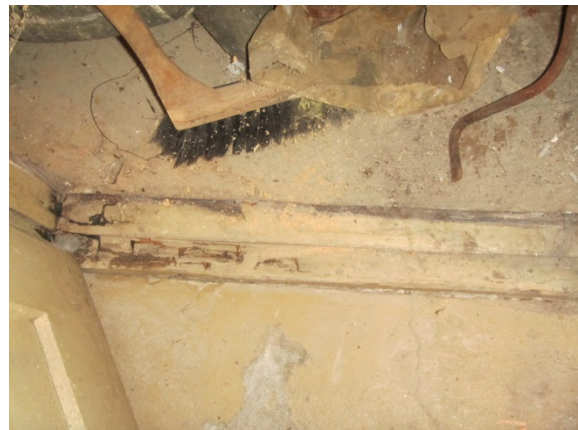
Kuva 2. Kosteus- ja mikrobivaurioitunut kynnyks.

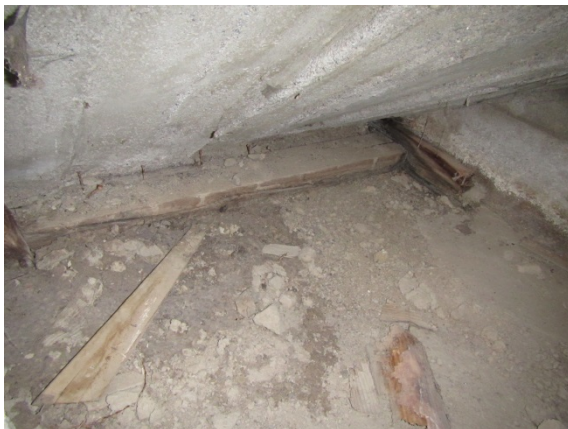
Kuva 3. Portaan alustilassa kosteus- ja mikrobivaurioitunutta puuta.

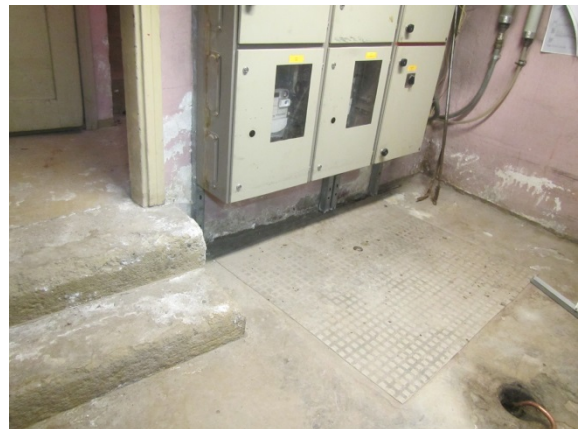
Kuva 4. Väliseinän alaosa märkä.

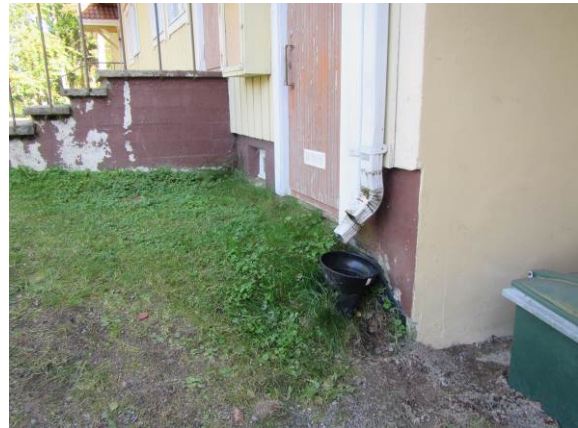
Kuva 10. Kattosadevesien ohjauksessa puutteita C-osalla. Kellarin kohdalla perusmuurissa patolevyä.

Rakennuksien perustusrakenteisiin kohdistuu ulkopuolista kosteusrasitusta ja ulkoportaiden liittymien kautta sade- ja sulamisvesillä on mahdollista päästä seinärakenteeseen. Toimenpide-ehdotuksena on maanpinnan kallistuksen parantaminen rakennuksesta pois päin viettäväksi ja kattosadevesien poisohjauksen parantaminen sekä ulkoportaiden uusiminen.

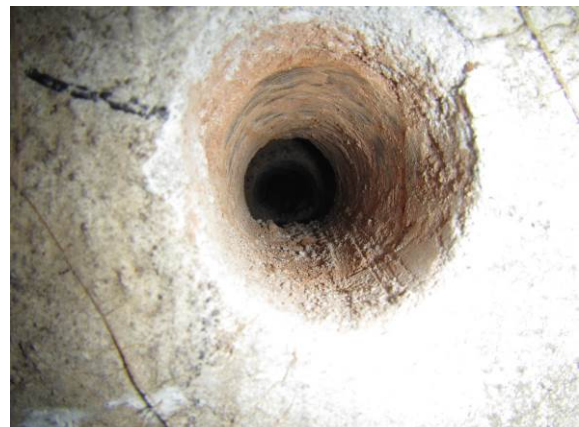
Kuva 14. Seinärakennetta tarkasteltiin porareian kautta.

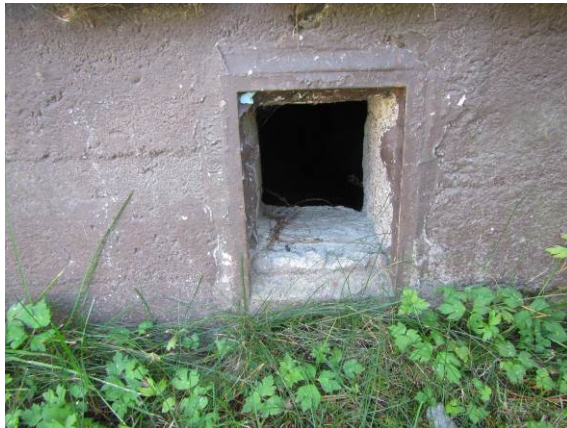
Kuva 17. Ryömintätilan tuuletusaukko. Suojaverkkoa ei ole.

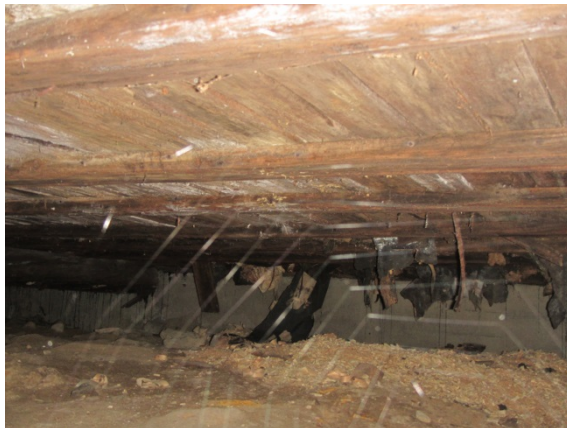
Kuva 19. Idän puoleista päätyä. Alapohjarakenne vaurioitunut pahoin.

Alapohjarakenne uusitaan kokonaisuudessaan kosteusteknisesti toimivalla ja tiiviillä rakenteella. Ryömintätilasta poistetaan rakennusjäte ja muu orgaaninen materiaali. Muilta osin korjaavat toimenpiteet tehdään rakennesuunnittelijan ohjeiden mukaisesti.

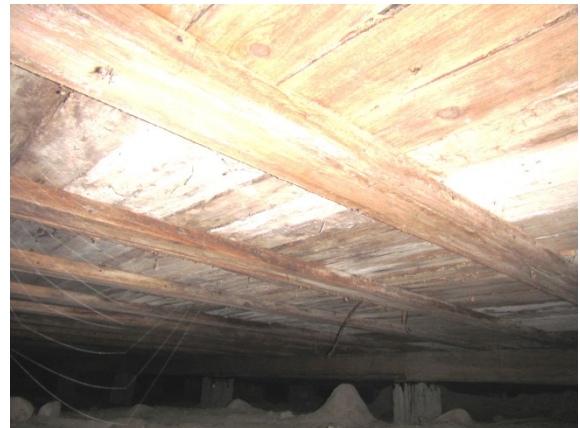
- Rakenneavaus tehtiin ulkoseinän vierustalle.
- Avauskohdalla oli mikrobeihin viittaava haju.
- Alapohjarakenteen alus/ kannatin laudoitus oli lahovaurioitunutta.
- Alapohjapalkiston kosteus oli 22 p-% vastaten kostean puun kosteutta.
- Eristetilan pohjalla puru-/ kutterinlastueriste oli tummunutta.
- Rakenneavauskohdasta otettiin materiaalinäyte tervepaperista (M1) ja purueristeestä/ kutterinlastusta (M2). Mikrobianalyysien perusteella **materiaaleissa on vahva viite vauriosta.**

Kuva 20. RA1. Idän puoleista päätyä. Alapohjarakenne vaurioitunut.

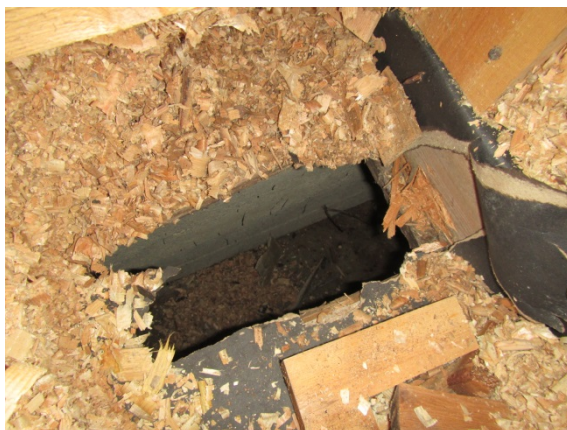
Kuva 21. RA1. Lahovaurioitunutta kannatin laudoitusta.

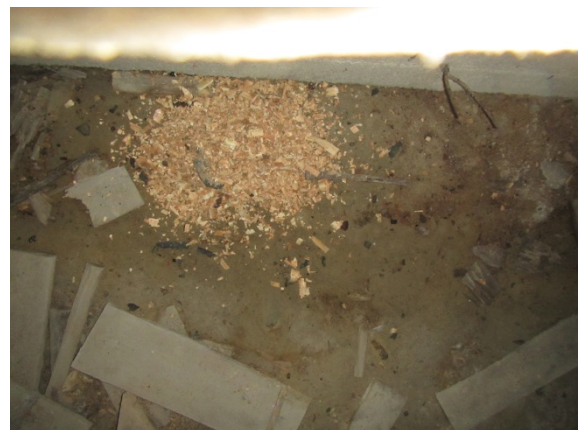
Kuva 22. RA1. Maapohjan pinnalla kasvustoihin viittaavaa tummentumaa.

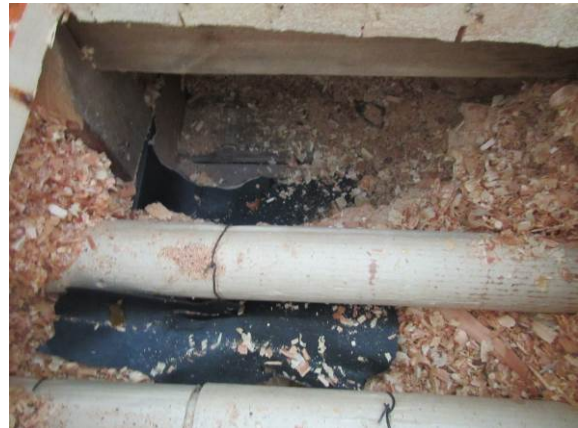
Kuva 24. RA6. Kannatin laudoitus kosteaa.

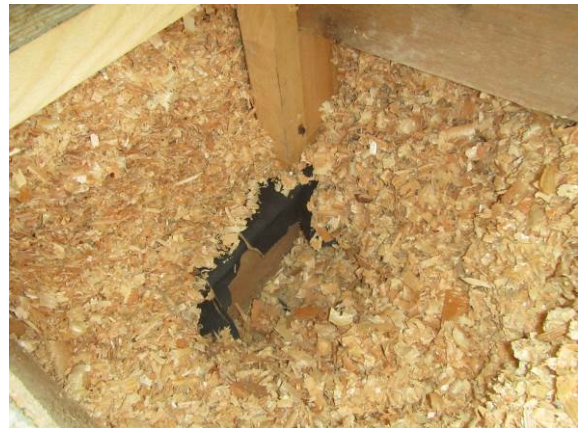
- Rakenneavaus tehtiin ulkoseinän vierustalle.
- Avauskohdalla oli mikrobeihin viittaava haju.
- Alapohjan eristeiden kannatinlaudan kosteus oli 21 p-% vastaten kostean puun kosteutta.
- Alapohjapalkiston kosteus oli 19 p-% vastaten kostean puun kosteutta.
- Eristetilan pohjalla eriste oli tummunutta.
- Rakenneavauskohdasta otettiin materiaalinäyte purueristeestä/ kutterinlastusta (M12). Mikrobianalyysin perusteella **eristemateriaalissa on viite vauriosta.**

Kuva 26. RA9. Purueristeessä viite vauriosta.

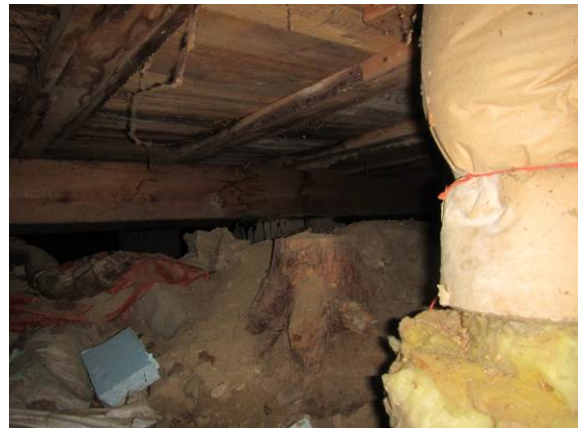
- Rakenneavaus tehtiin väliseinän vierustalle.
- Avauskohdalla oli mikrobeihin viittaava haju.
- Alapohjapalkiston kosteus oli 18 p-% vastaten kostean puun kosteutta.
- Lattiarakenteen kannatinpalkin kylki oli tummunut.
- Rakenneavauskohdasta otettiin materiaalinäyte tervepaperista (M1) ja purueristeestä/ kutterinlastusta (M2). Mikrobianalyyysien perusteella materiaaleissa on viite vauriosta.

Kuva 28. RA1. Alapohjarakenne vaurioitunut tilan C05 kohdalta.

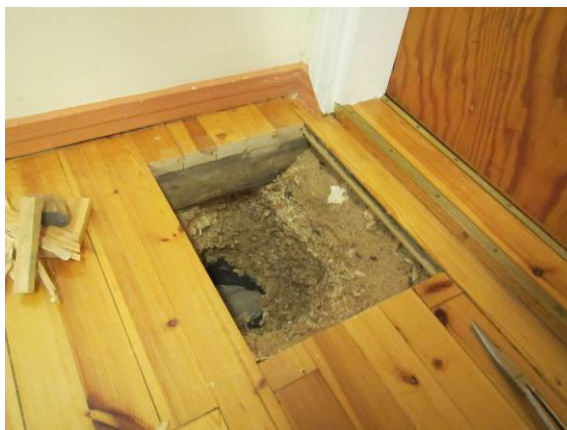
Kuva 29. RA1. Kannatin palkin kylki tummunut.

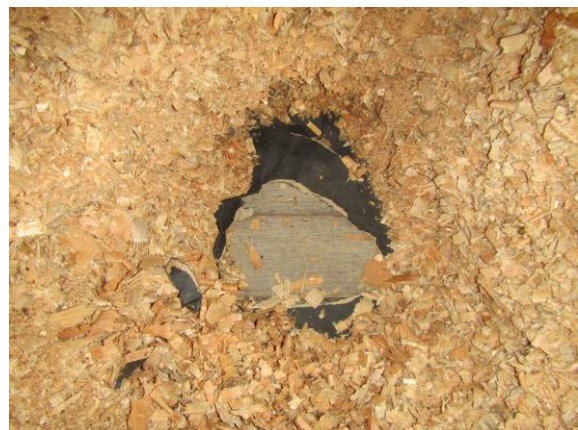
Kuva 30. RA1. Purueristeessä viite vauriosta.

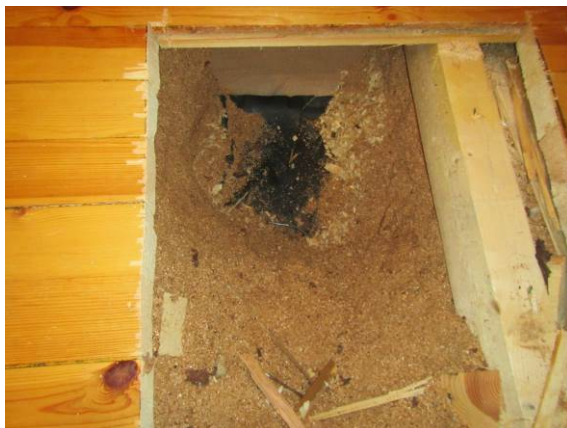
- Rakenneavauskohdasta otettiin materiaalinäyte tervapahvista (**M5**) ja purueristeestä/ kutterinlastusta (**M6**). Mikrobianalyysin perusteella tervapahvissa on heikko viite vauriosta ja eriste-materiaalissa **vahva viite vauriosta**.

Kuva 31. RA3. Purueriste tummunutta, vahva viite vauriosta.

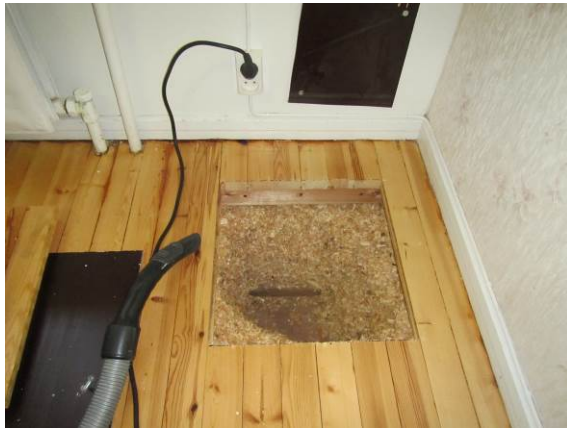
Kuva 34. RA5. Lattiarakenne ei ole tiivis.

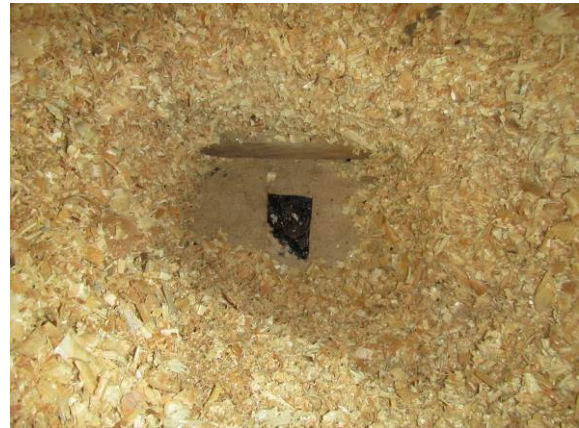
Kuva 35. RA5. Betonirakenteen pinnassa bitumisively.

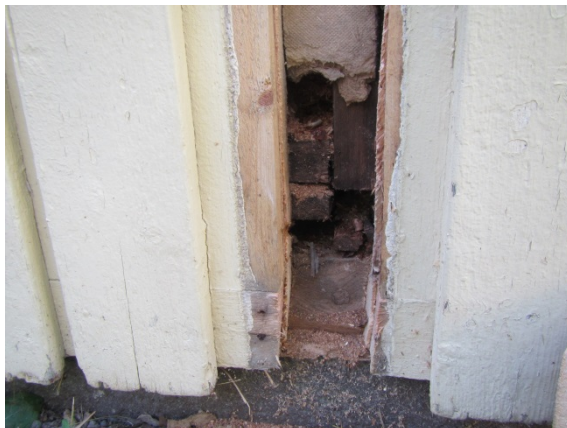
Kuva 38. RA5. Ulkoseinärakenne märkä. Maanpinta lähellä.

Rakenteen tiivistäminen on haasteellista ja käytännössä mahdotonta ilman laajamittaisia purku- ja korjaustöitä. Purueristeiden korvaaminen kosteusteknisesti toimivalla ratkaisulla vaatii käytännössä ulkoseinärakenteen uusiminen kokonaisuudessaan, mikä kustannuksena on merkittävä.

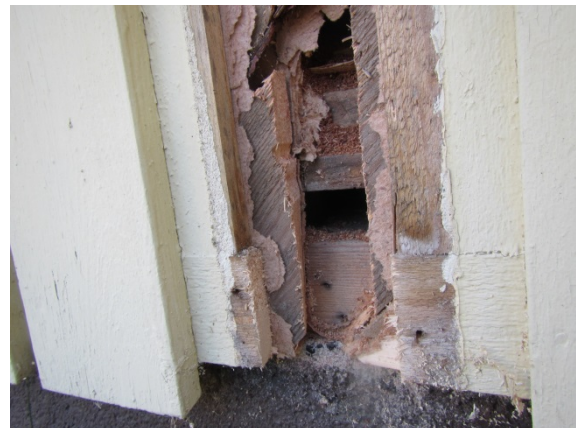
Kuva 39. RA8. Purueriste tummaa. Vahva viite vauriosta.

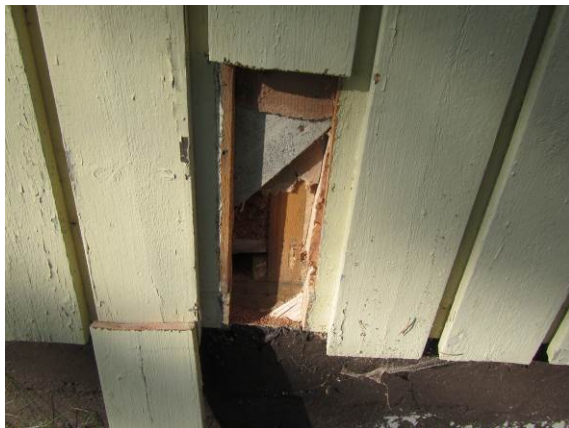
Kuva 40. RA4. Näyte ulkoseinän alaosasta. Purueristeessä viite vauriosta.

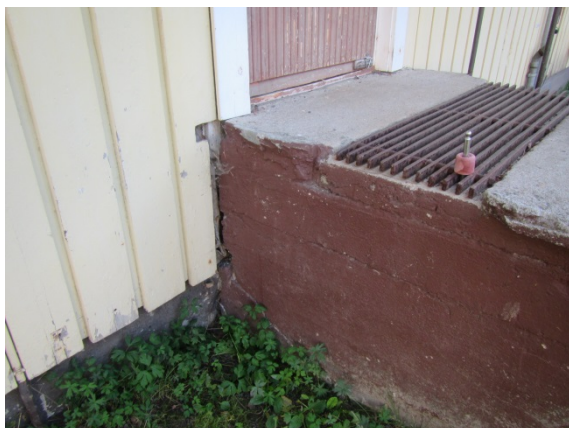
Kuva 42. Porrasrakenteiden kautta kosteusrasitusta ulkoseinärakenteeseen.

Ulkoseinärakenteen purueristeessä on mikrobivaurioita, jotka ovat aiheutuneet huonon kosteusteknisen toiminnan seurauksena. Julkisivuissa on kosteusteknisesti heikkoja ratkaisuja mm. ulkoportaiden kohdilta ja ikkunaliittymien kautta, jolloin sadetta pääsee ulkoseinärakenteeseen. Rakennuksen A idän puoleisessa päädyssä maanpinta on lähellä ulkoseinärakennetta, jolloin kohonneiden kosteusolosuhteiden seurauksena kosteus- ja mikrobivaurioita on päässyt syntymään. Ulkoseinän mikrobivaurioilla voi olla sisäilman laatua heikentävä vaikutus, koska rakenne ei ole tiivis.

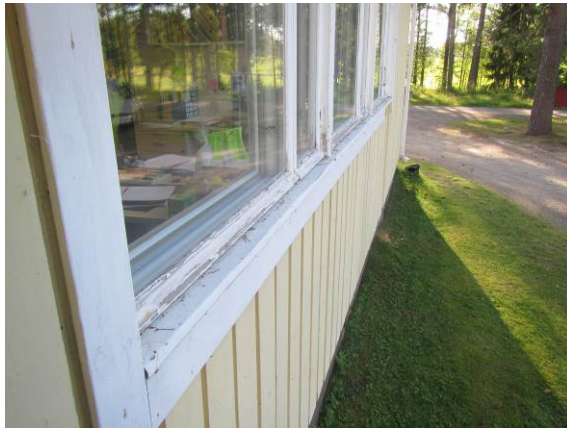
Kuva 43. Ikkunan vesipelti lyhyt ja kallistus rakennukseen päin.

Ikkunaliittymien pellavatilkeissä on ainakin paikallisia mikrobivaurioita. Ikkunaliittymät ovat kuitenkin suhteellisen tiiviit, jolloin selviä ilmavuotoja sisätilojen suuntaan ei ollut havaittavissa. Ikkunat ovat vanhojen osalta teknisen käyttöikänsä lopussa ja uusimisen tarpeessa. Samassa yhteydessä uusitaan vaurioituneet puumateriaalit.

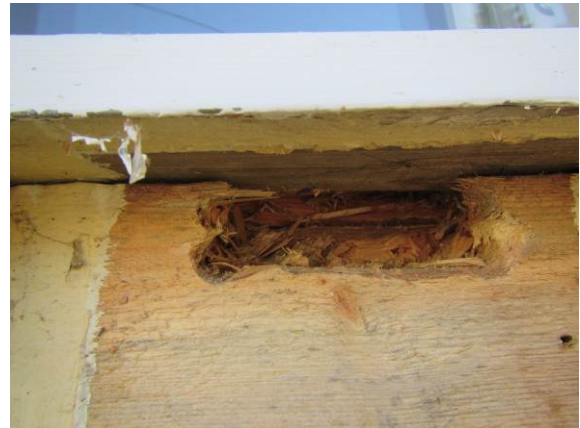
Kuva 44. Ikkunaliittymässä tilkkeenä pellavarivettä.

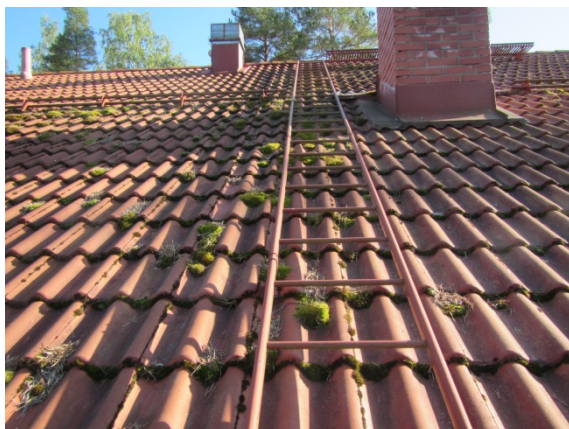
Kuva 47. Vesikatteen pinnalla sammalkasvustoa.

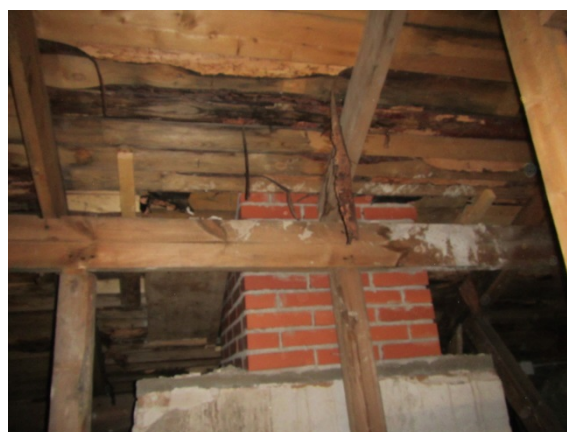
- Tiilikatteen pinnalla on sammalkasvustoa. Laatat ovat ehjät.
- Savupiipun juuripellititys ei ole tiivis. Vesikattorakenteissa on vanhoja ko. kohdalla vesivuotojälkiä ja vaurioita

Kuva 52. Savupiipun kohdalla vesikatteen aluslaudoitus vaurioitunut.

Otettujen materiaalinäytteiden perusteella yläpohjarakenteessa on ainakin paikallisia mikrobivaurioita, jotka ovat seurausta kattovuodoista sekä osin yläpohjarakenteen heikosta kosteusteknisestä toimivuudesta johtuen. Yläpohjarakenteen osalta suositetaan eristeiden uusimista ja jäävien kantavien rakenteiden puhdistamista jolloin tarvittaessa korjataan kantavien rakenteiden vauriot. Vesikatto on käyttöikänsä puolesta uusimisen tarpeessa.

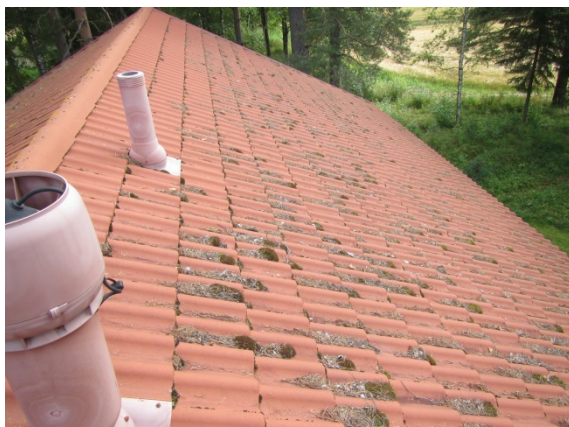
Kuva 55. Vesikatteen pinnalla sammalta.

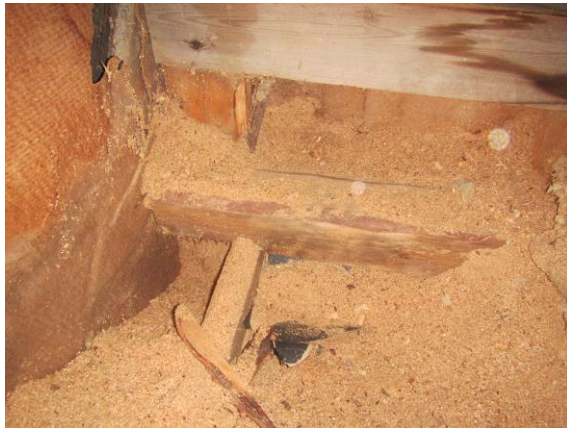
Kuva 59. Materiaalinäyte ulkoseinän vierustalta. Vuotokohdalla purueristeessä vahva viite vauriosta.

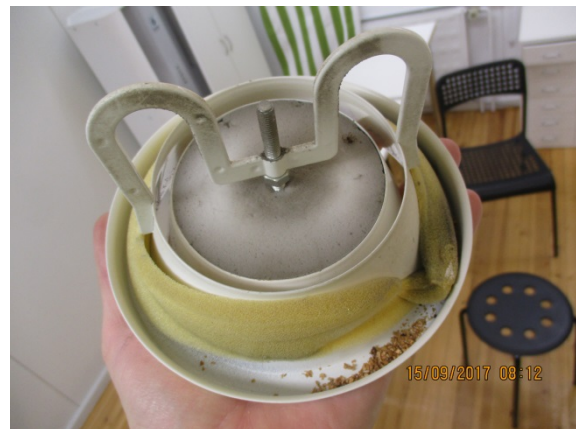
Kuva 76. Osassa C-rakennuksen poistoilmaventtiileissä on epätiivien kattoläpivienttien johdosta sahanpuruja venttiileissä.

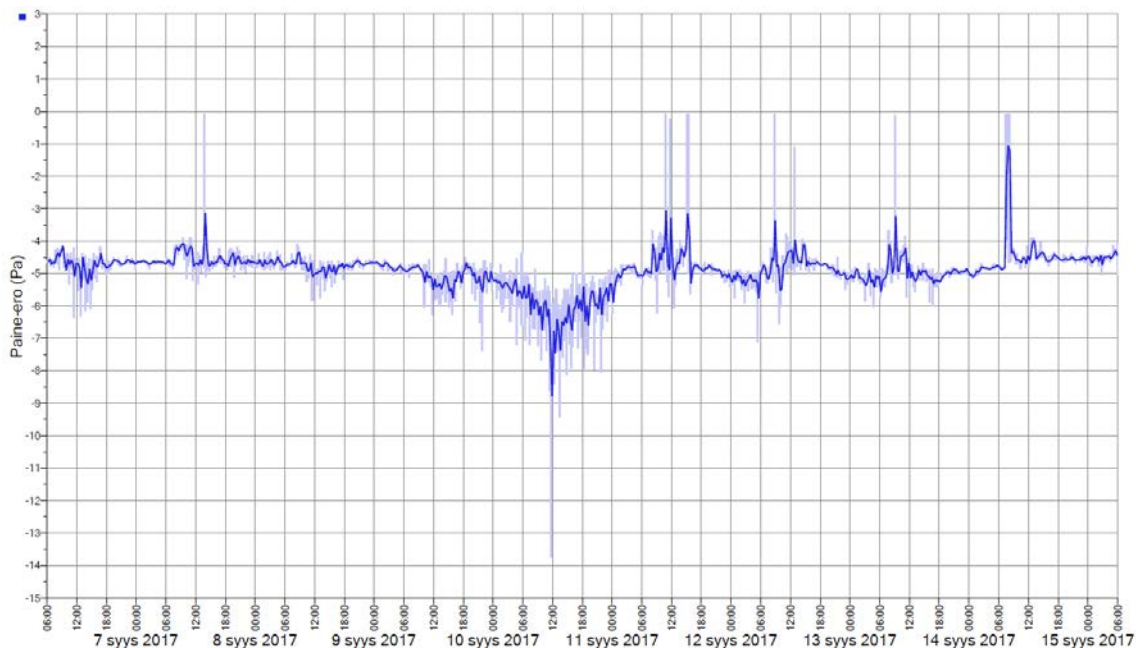
Kuva 80. Opetustilan (C rak., 21 m²) sisä- ja ulkoilman välisen paine-eron kuvaaja seurantajaksolta.

- Keskimääräinen painetaso vaihtelee -4 - -5 Pa (alipaine) tasolla.

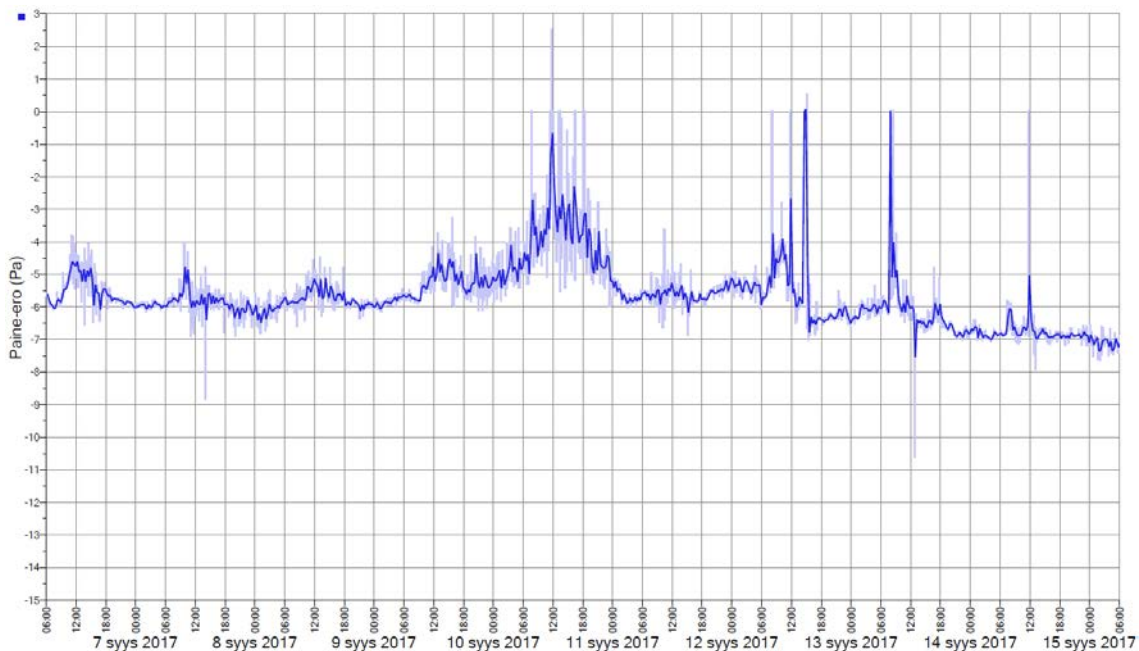
Kuva 81. Terveydenhoitajan tila C05 sisä- ja ulkoilman välisen paine-eron kuvaaja seurantajaksolta.

- Keskimääräinen painetaso vaihtelee -5 - -7 Pa (alipaine) tasolla.

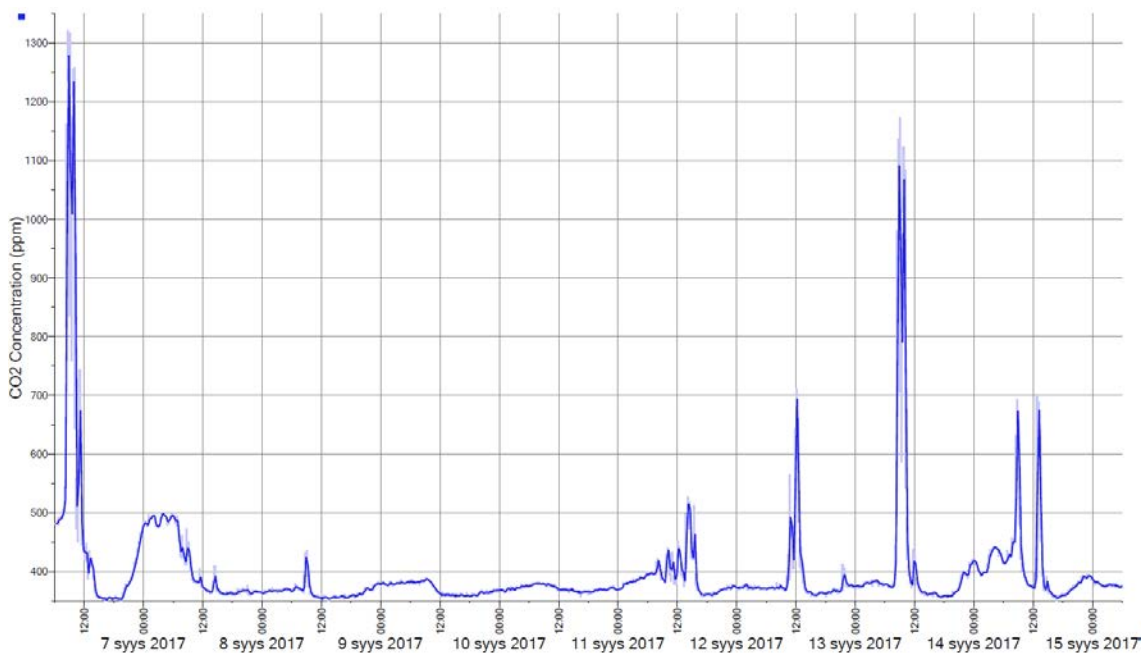
Kuva 85. Opetustilan (C rak., 21 m²) hiilidioksidipitoisuuden kuvaaja seurantajaksolta.

- Hiilidioksidipitoisuus nousee 6.9. opetustilanteessa yli 1300 ppm.
- Hiilidioksidipitoisuus nousee 13.9. opetustilanteessa yli 1150 ppm.

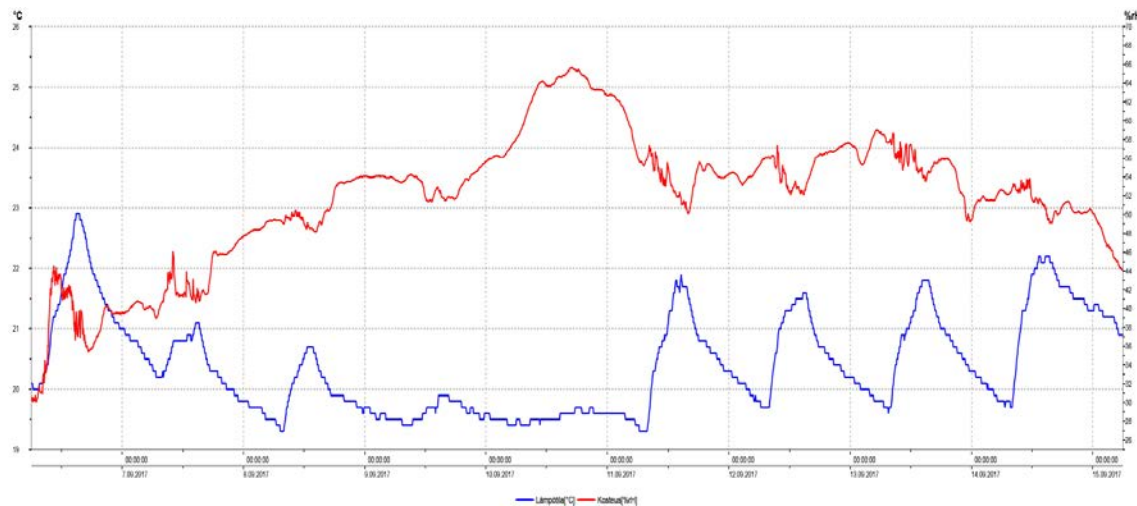
Kuva 87. Opetustilan A20 lämpötilan ja suhteellisen kosteuden kuvaajat mittausajanjaksolta

- Lämpötila vaihtelee +19,3 - +22,9 °C välillä.
- Lämpötilan pitäisi pysyä vähintään +20 °C.
- Suhteellinen kosteus vaihtelee 30 – 66 % RH välillä.

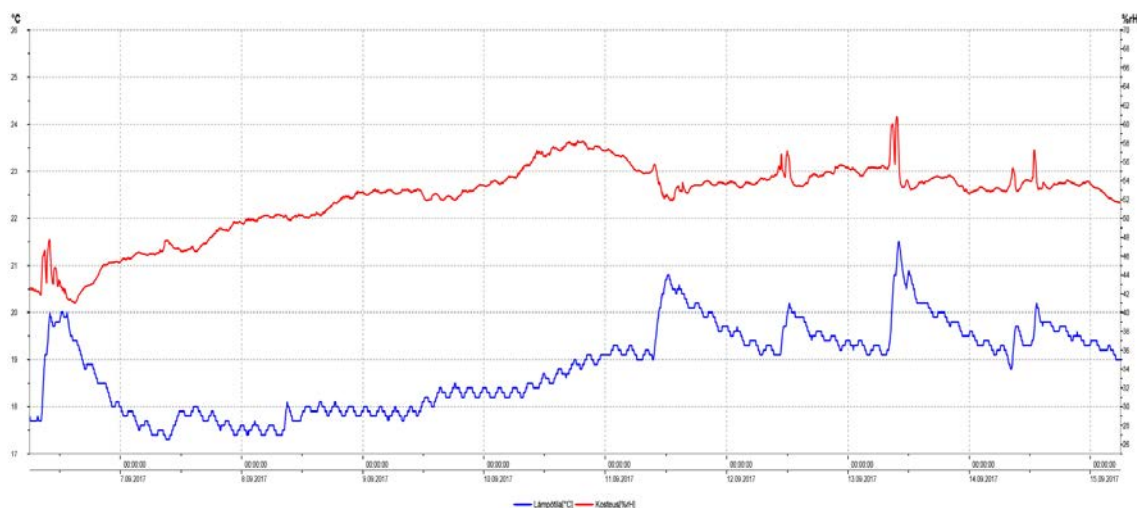
Kuva 89. Opetustilan (C rak., 21 m²) lämpötilan ja suhteellisen kosteuden kuvaajat mittausajanjaksolta

- Lämpötila vaihtelee +17,3 - +21,5 °C välillä.
- Lämpötilan pitäisi pysyä vähintään +20 °C.
- Suhteellinen kosteus vaihtelee 41 – 61 % RH välillä.

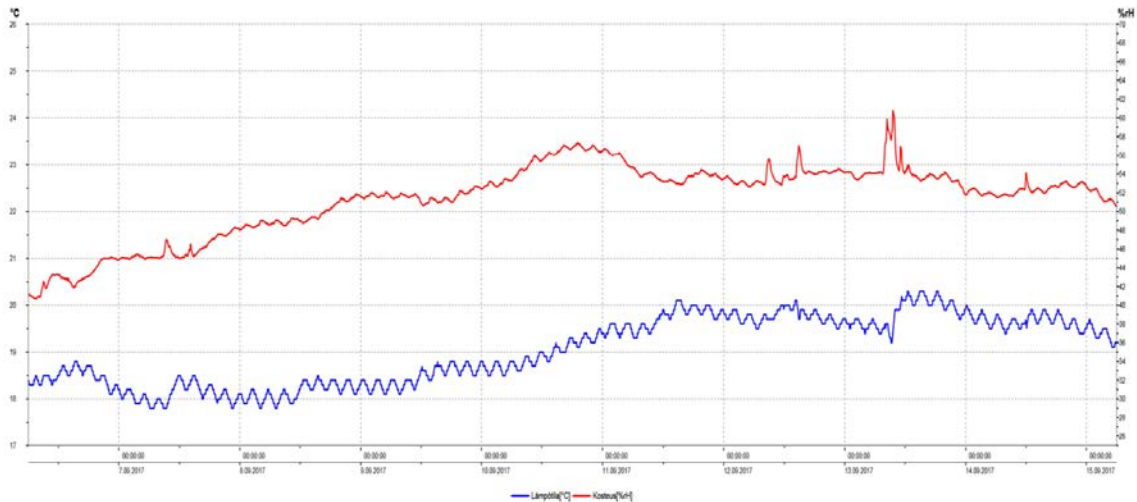
Kuva 90. Terveydenhoitajan tila C05 lämpötilan ja suhteellisen kosteuden kuvaajat mittausajanjaksolta

- Lämpötila vaihtelee +17,8 - +20,3 °C välillä.
- Lämpötilan pitäisi pysyä vähintään +20 °C.
- Suhteellinen kosteus vaihtelee 41 – 61 %RH välillä.
