16.10.2017

Sisäilma- ja kosteustekninen kuntotutkimus

Leppälahden koulu, rakennus A

Sievintie 317

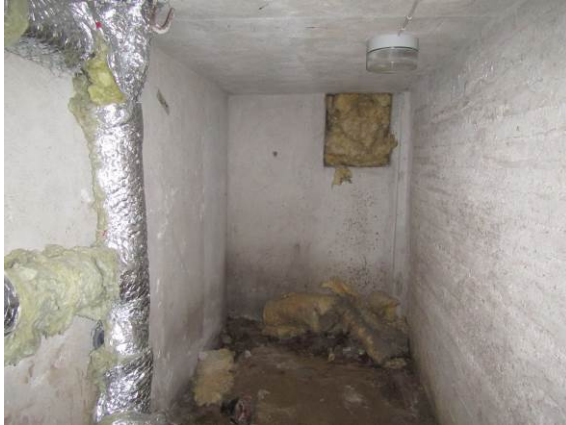
- Kohteen kellarikerroksen tiloissa oli voimakas mikrobeihin viittaavaa hajua. Rakenteet ovat kosteat tai märät ja lattian päällä on kosteus- ja mikrobivaurioitunutta rakennusmateriaalia.
- Kellarikerroksesta 1. kerrokseen on ilmayhteys porrastilan lisäksi tiivistämättömien talotekniikan läpivientien kautta.
- Kellarikerroksen tiloissa on asbestia sisältäviä putkieristeitä. Asbestia sisältävää eristemateriaalia on paljaana ja varisseena myös lattiapinnoilla. Tiloissa liikuttaessa tulee käyttää asianmukaisia suojaimia ja suojavaatteita.
- 1. ja 2 kerroksissa oli havaittavissa mikrobeihin viittaavaa hajua sekä pistävää luonnoneristeiden hajua.

Kuva 1. Kellarikerroksen varastotilaa.

Mikäli tilat halutaan ottaa käyttöön vaatii se rakenteiden uusimisen kokonaisuudessaan.

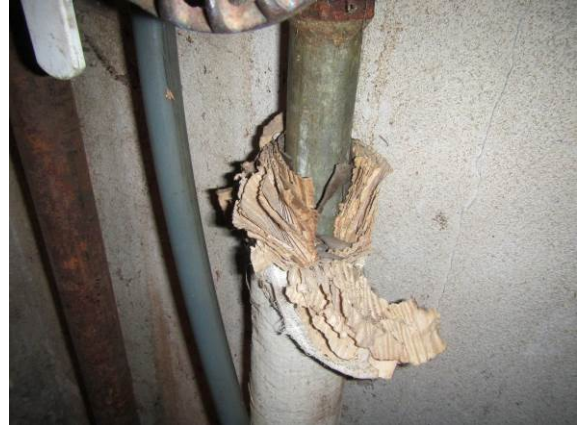
Kuva 2. Asbestia sisältävää putkieristettä.

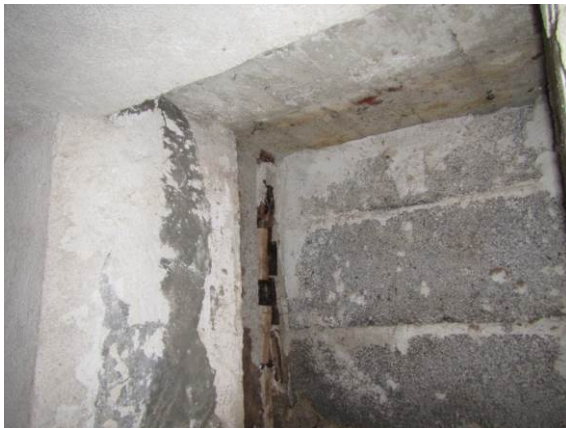
Kuva 3. Ikkunaliittymä suljettu kevytsoraharkolla. Kohdalla kosteus- ja mikrobivaurioitunutta tukilaudoitusta.

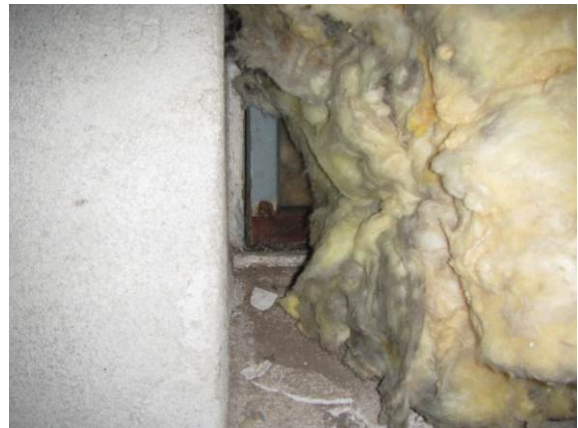
Kuva 4. Ikkuna on peitetty mineraalivillalla.

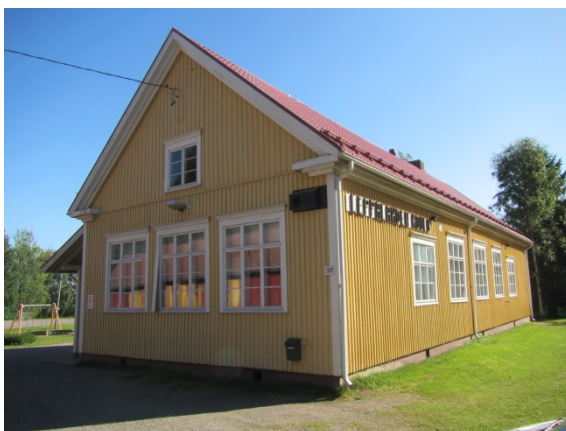
- Kattosadevedet ohjataan räystäskourujen ja syöksytorvien välityksellä rakennuksen vierustalle. Rakennuksen vierustalta sadeveden poisto on puutteellista ja paikoin on vettä kerääviä painanteita. Paikoin sokkelissa on kosteuden aiheuttamaa tummentumaa. Painumia ei ollut havaittavissa.

Kuva 5. Rakennuksen vierustaa.

Perusrakenteille kohdistuu kosteusrasitusta ja sokkelin tuuletusaukkojen sijainnista johtuen sade- ja sulamisvesiä voi päästä ryömintätilaan. Toimenpiteenä on piha-alueen pintavesien ohjauksen ja katto-sadevesien ohjauksen parantaminen rakennuksen vierustalta.

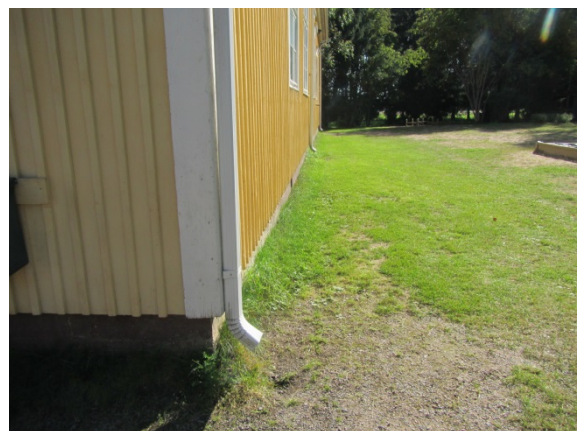
Kuva 6. Kattosadevedet ohjataan rakennuksen vierustalle.

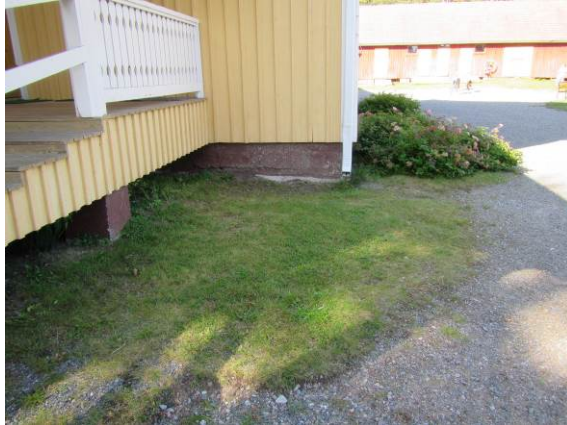
Kuva 7. Paikoin maanpinnan kallistuksissa puutteita.

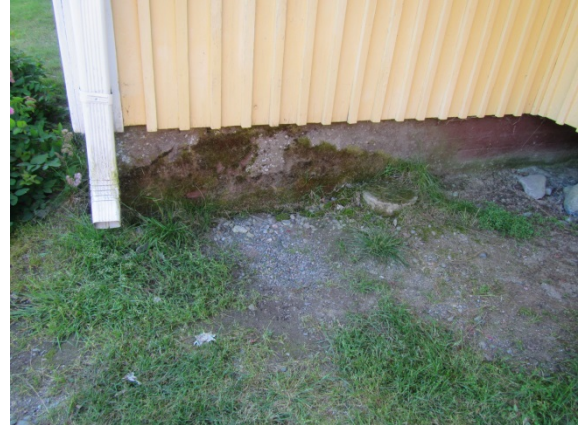
Kuva 8. Sokkelirakenteen kohdistuu kosteusrasitusta

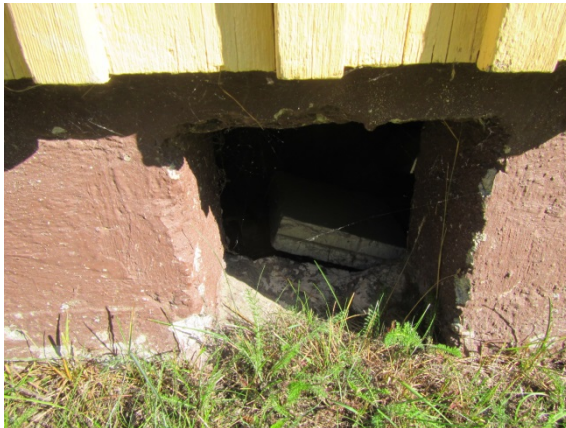
- Ryömintätilan tuuletusaukkojen alareunat ovat maanpinnan tason tuntumassa, jolloin sade- ja lumen sulamisvesillä on mahdollista päästä rakennuksen alle. Ryömintätilan tuulettumisessa on puutteita ainakin pääeteistilan kohdalla. Tuuletusaukoissa ei ole suojaverkkoa.
- Ryömintätilan korkeus on noin 500 - 700 mm.
- Alapohjan kannatinpalkit ovat teräsbetonipilareiden päällä. Alapohjan eristeiden kannatinlaudan alapinnoilla on mikrobikasvustoihin viittaavia tummentumia.
- Ryömintätilan maapohjan päällä on runsaasti orgaanista kosteus- ja mikrobivaurioitunutta rakennusjätettä ja puumateriaalia. Paikoin maapohjan päällä on olkea.

Kuva 10. Sokkelin tuuletusaukko.

Alapohjarakenne uusitaan kokonaisuudessaan kosteusteknisesti toimivalla ja tiiviillä rakenteella. Ryömintätalasta poistetaan rakennusjäte ja muu orgaaninen materiaali. Muilta osin korjaavat toimenpiteet tehdään rakennesuunnittelijan ohjeiden mukaisesti.

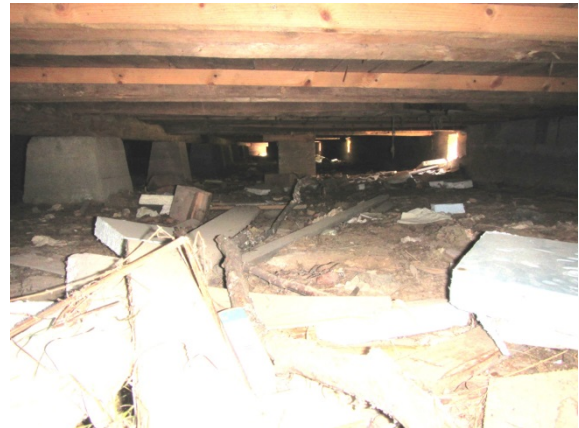
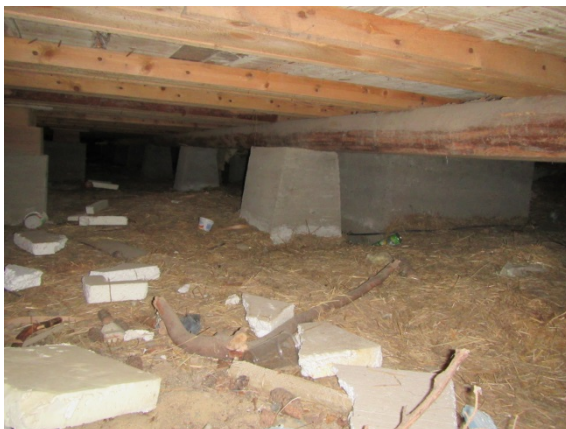
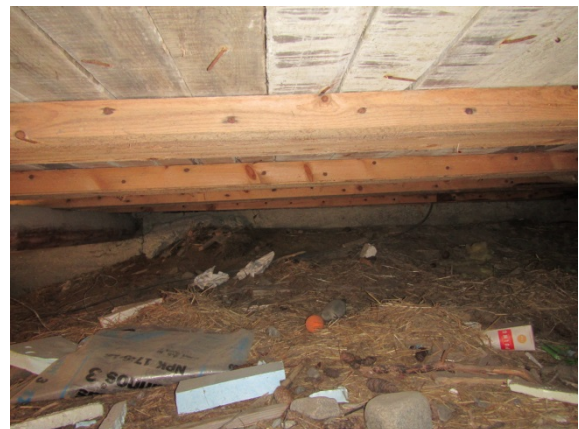
Kuva 11. Ryömintätilaa.

Kuva 12. Ryömintätilaa ryhmähuoneen kohdalta kuvattuna.

Kuva 13. Ryömintätilaa ryhmähuoneen kohdalta kuvattuna.

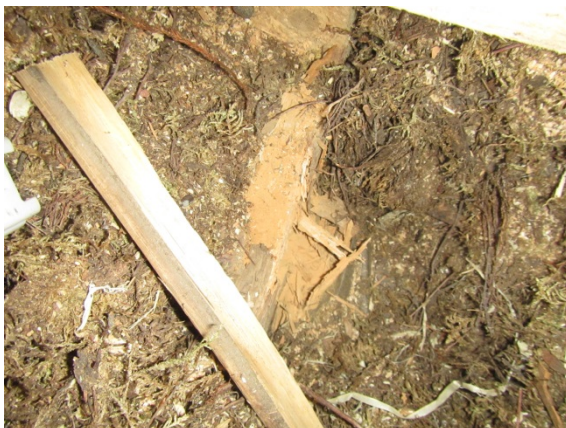
- RA1 kohdalla oli voimakas mikrobeihin viittaava haju.
- Alapohjarakenteen runkorakenteessa oli lahovaurioita ja kovakuoriaisten käytäviä.
- Alapohjan eristeiden kannatinlaudan kosteus oli 16 p-% vastaten ulkokuivan puun kosteutta.
- Sammaleristeen kosteusolosuhteet:
 - RH 83 %, T 9,6 C°, ABS 7,7 g/m³.
- Rakenneavauskohdasta otettiin materiaalinäyte tervepaperista (**M1**), sammaleristeestä (**M2**) ja kutterinlastusta (**M3**). Mikrobianalyysien perusteella tervepaperissa ja kutterinlastussa on **viite vauriosta ja sammaleessa vahva viite vauriosta**.

Kuva 14. RA1, lahovaurioita.

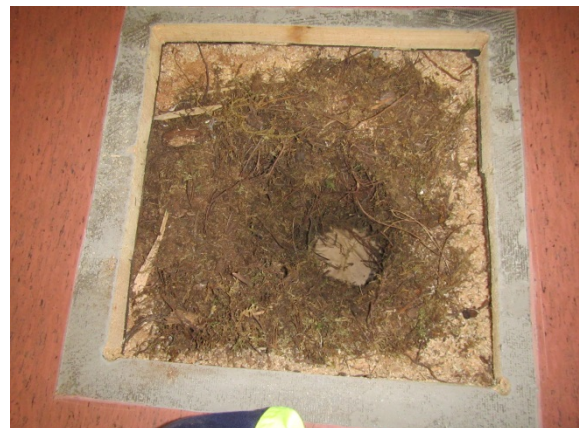
- Avauskohdalla oli voimakas mikrobeihin viittaava haju sekä pistävä luonnoneristeen haju.
- Alapohjan eristeiden kannatinlaudan kosteus oli 18 p-% vastaten kostean puun kosteutta.
- Sammaleristeen kosteusolosuhteet:
 - RH 82 %, T 11,3 C°, ABS 8,4 g/m³.

- Rakenneavauskohdasta otettiin materiaalinäyte rakennuspaperista (M8), sammaleristeestä (M9) ja sahanpurusta (M10). Mikrobianalyyseihin perusteella paperissa on **viite vauriosta ja sammaleristeessä vahva viite vauriosta**. Sahanpurussa ei viitettä vauriosta.

Kuva 15. RA6. Sammaleristeessä vahva viite vauriosta. Voimakas hajua.

Ryömintätalallinen alapohja on pääosin lähes alkuperäisessä kunnossa ja kyseessä on vanha rakenne, joten se on selkeästi tavoitteellisen käyttöikänsä lopussa. Alapohjaeristeinä on käytetty luonnoneristeitä kuten sammalta ja turvetta sekä sahanpurua, joissa on jo lähtökohtaisesti usein mikrobeja ja niistä erittyä tyypillistä ominaishajua. Ryömintätalallisessa alapohjassa kosteusolosuhteet vaihtelevat ja pitkällä aikavälillä rakenteisiin on muodostunut paikoin kosteus- ja mikrobivaurioita. Lisäksi alapohjan ryömintätallassa on orgaanista ainesta, mikä maatuessaan saattaa aiheuttaa hajua. Alapohjarakenteet

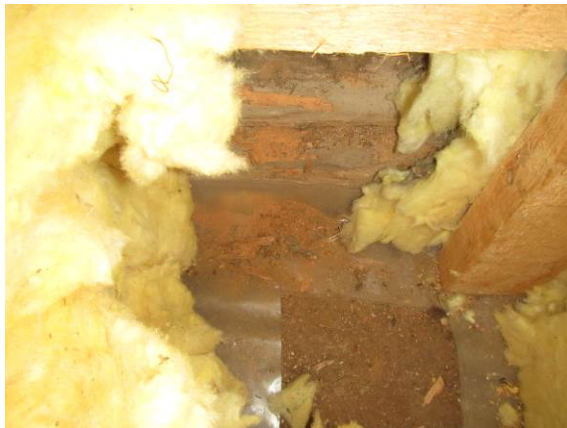
- RA1 ja RA2 kohdilla alimmissa hirsissä on lahovaurioita. Muilta osin hirressä ei ollut havaittavissa vaurioita (julkisivulaudoituksen tausta ja lattiapinnan yläpuoliset hirret rakenneavauskohdilla).

Kuva 18. RA2. Hirsirungon alaosissa lahovaurioita.

Kohonneiden kosteusolosuhteiden seurauksena ulkoseinärakenteen alaosien rakenteissa on lahovaurioita, joilla voi olla sisäilman laatua heikentävä vaikutus. On todennäköistä, että vaurioita esiintyy myös muissa kosteudelle riskialttiissa osissa, kuten räystäiden läheisyydessä ja nurkka-alueissa.

Toimenpide-ehdotuksena on lahovaurioituneiden hirsien uusiminen.

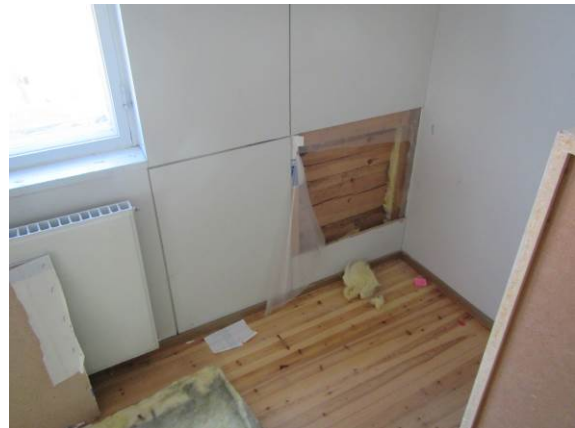
- Avauskohdista RA4, RA5 ja RA7 otettiin materiaalinäytteet **mineraalivillaeristeestä (M6 ja M7)**. Mikrobianalyysin perusteella materiaalissa ei viitettä vauriosta.
- RA7 kohdalla lisälämmöneristeessä on ilmavuotoihin viittaavia tummentumia.
- Alimman hirsikerran ja betonisokkelin välissä on kosteuseristeinä bitumihuopakermi.

Kuva 19. RA7. Mineraalivillassa ilmavuotoihin viittaavaa tummentumaa.

Ulkoseinärakenne on lisälämmöneristetty sisäpuolelta, jolloin lisälämmöneristämiseen liittyy riski hirsirakenteen vaurioitumiselle, koska tehtyjen havaintojen perusteella rakenne ei kaikilta osin ole tiivis aiheuttaen kosteuden tiivistymisriskin rakenteeseen. Lisälämmöneristeessä ei otettujen materiaalinäytteiden perusteella ole vaurioita.

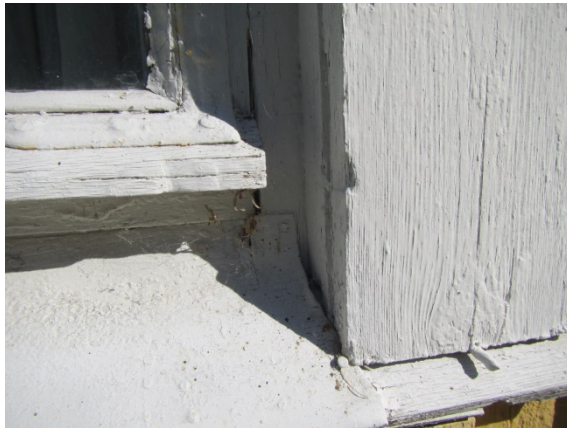
Ikkunat ovat vanhat sisään-ulos-aukeavat kaksipuitteiset, kaksilasiset ikkunat. Ikkunapuitteiden maali-pinnat ovat varistuneet ja Ikkunoiden vesipellit ovat lyhyet mahdollistaen sadeveden pääsyn ulkoseinärakenteeseen.

Ikkunaliittymät ovat kosteusteknisesti heikot, jolloin mm. sadevesillä on mahdollista päästä ulkoseinärakenteeseen ja tilkeväliin. Ikkunat ovat teknisen käyttöikänsä lopussa ja uusimisen tarpeessa.

Kuva 20. Ikkunan vesipellin asennus ei tiivis.

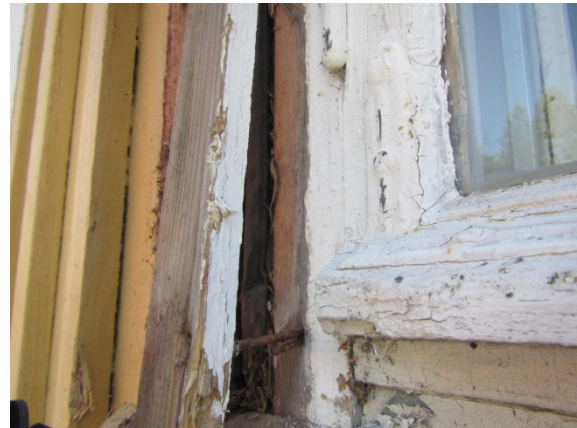
Ikkunakarmien ja hirsirungon tilkkeenä on kutterinlastua. Liittymä ei ole tiivis.

Kuva 21. Ikkunaliittymässä tiikemateriaalina kutterinlastua.

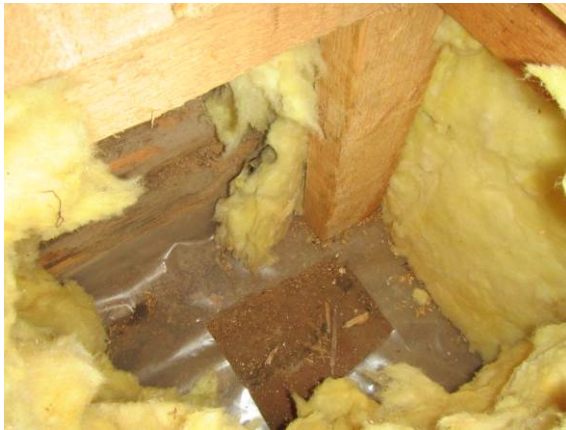
- Betonirakenteen pintakosteuden vertailuarvot olivat märkää betonia vastaavat.
- Betonirakenteen ja rakennusmuovin välissä on orgaanista materiaalina, mm. puuainesta.
- Avauskohdasta otettiin materiaalinäyte **mineraalivillasta (M4)**. Mikrobianalyysin perusteella materiaalissa on heikko viite vauriosta.

Kuva 24. Betonirakenteen ja muovin välissä orgaanista materiaalia.

Kellarikerroksen ja 1. kerroksen välipohjarakenteen osalta riskin sisäilman laadulle muodostaa märän betonirakenteen ja muovin välissä oleva orgaaninen materiaali, joka vaurioituessaan aiheuttaa myös hajua. Toisaalta muovi on estänyt välipohjarakenteen vaurioitumisen laajemmin. Ko. kohdalla ulkoseinän hirsirakenteessa on lahovaurioita, joita on todennäköisesti edesauttanut betonirakenteen tuottama kosteusrasitus.

1. kerroksen avauskohdissa ilmenneiden rakenteellisten riskien takia välipohjarakenne suositetaan uusittaviksi betonirakennetta myöten.

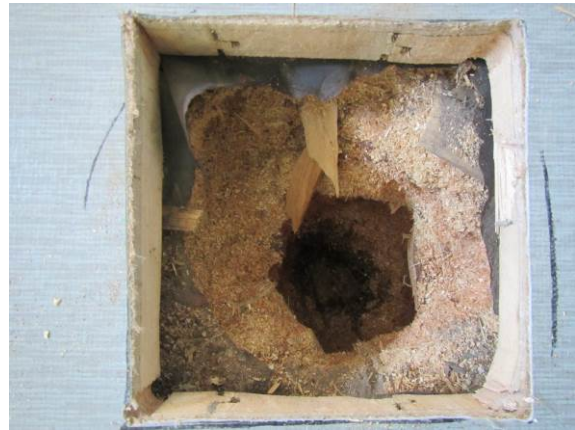
- Rakenneavaus tehtiin kattovuotokohdan läheisyyteen.
- Avauskohdassa ei ollut havaittavissa mikrobeihin viittaavaa hajua.
- Lankkulattian alla tervapaperia, jossa oli veden kuivumisjälkiä.
- Sahanpurueristeessä on värimuutoksia.
- Avauskohdasta otettiin materiaalinäyte **sahanpurusta ja sammaleesta (M12)**. Mikrobianalyysin perusteella materiaalissa ei viitettä vauriosta.

Kuva 25. Avauskohdassa ei viitettä vauriosta.

2. kerroksen rakenneavauskohdalla tervapaperissa oli kosteusjälkiä. On mahdollista, että tervapaperissa oli kosteusjälkiä jo rakenteeseen laitettaessa. Purueristeestä otetussa materiaalinäytteessä ei ollut vauriota.

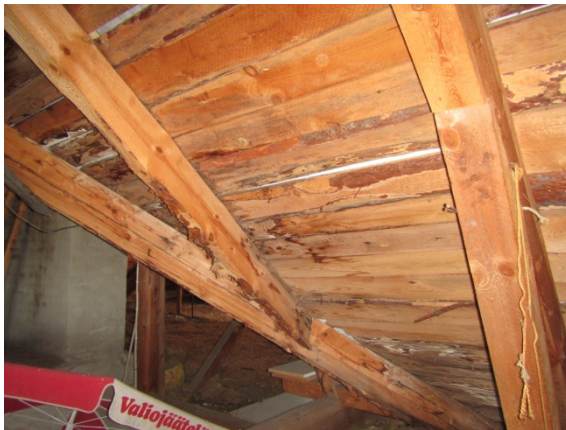
- Vesikattorakenteissa on vanhoja vesivuotojälkiä erityisesti jiiritaitteiden ja räystäiden sekä savupiippujen kohdilla. Vesivuotojälkiä oli lisäksi hirsirungon sisäpinnassa ikkunan alapuolella.
- Ullakkotila ei pääse tuulettumaan räystäiltä.
- Yläpohjan lämmöneristeestä otettiin **materiaalinäytteet M13 – M16**. Materiaalinäytteet otettiin sammaleristekerroksen alapinnasta. Mikrobianalyysin perusteella kohdalla, jossa oli ilmennyt kattovuotoa oli **viite vauriosta (M16)**. Muiden näytteiden osalta tulos oli tavanomainen.

Kuva 27. Vesikattorakenteessa vesivuotojälkiä.

Otettujen materiaalinäytteiden perusteella yläpohjarakenteessa on ainakin paikallisia mikrobivaurioita, jotka ovat seurausta kattovuodoista sekä osin yläpohjarakenteen heikosta kosteusteknisestä toimivuudesta johtuen. Yläpohjarakenteen osalta suositetaan eristeiden uusimista ja jäävien kantavien rakenteiden puhdistamista jolloin tarvittaessa korjataan kantavien rakenteiden vauriot. Vesikate on hyväkuntoinen.

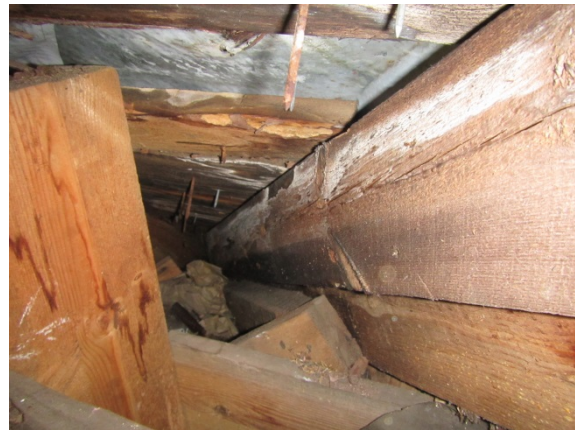
Kuva 28. Jiiritaitteen kohdalla vesivuotojälkiä.

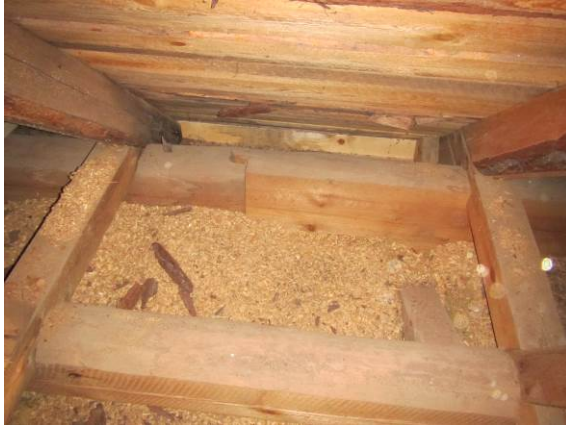
Kuva 29. Räystäsrakenne tiivis.

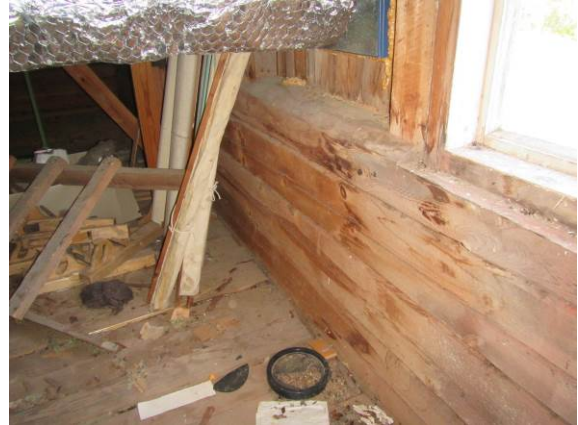
Kuva 30. Ikkunan kohdalla vesivuotojälkiä.
