WO-00533750

16.10.2017

Sisäilma- ja kosteustekninen kuntotutkimus

Leppälahden koulu, rakennus B

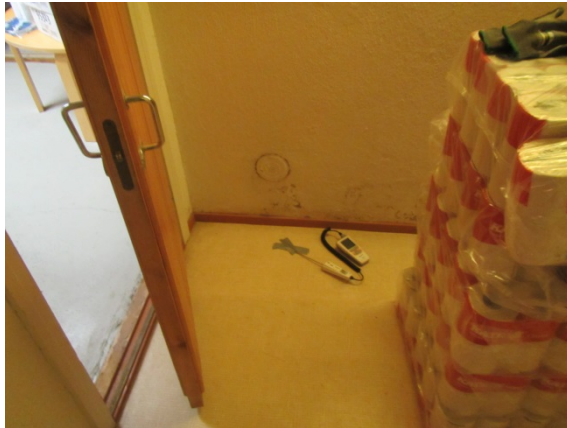
- Kohteen kellarikerroksen käytävätilan sisäilmassa oli kemiallista hajua. Muovimaton päältä tehdyssä pintakosteuden havainnoinnissa normaalista poikkeavia vertailuarvoja ei havaittu, mutta muovimaton alta tehtiin viiltokosteusmittaus (VM1) asian varmistamiseksi:
 - RH 81,3 %, T 18,5 C°, ABS 12,9 g/m³ → suhteellinen kosteus oli koholla mahdollistaen kiinnitysliiman ja muovimaton vaurioitumisen.
- Kellarikerroksen teknisen työn luokassa lattian maalipinta hilseilee paikoin.

Kuva 1. Kellarikerroksen käytävän sisäilmassa kemiallista hajua viitaten lattiapinnoitteen VOC-vaurioon.

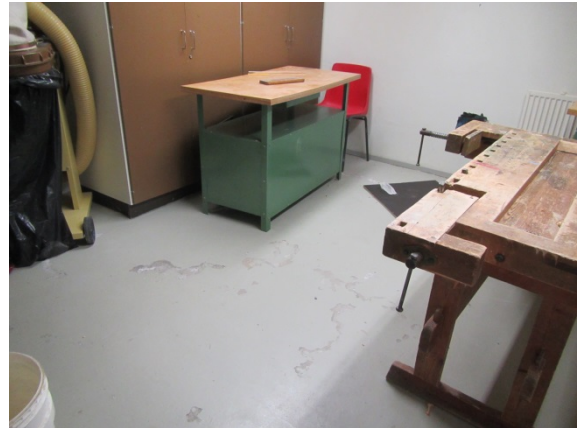
Kuva 2. Teknisen työn lattian maalipinta hilseilee ja pintakosteuden vertailuarvot ovat korkeat.

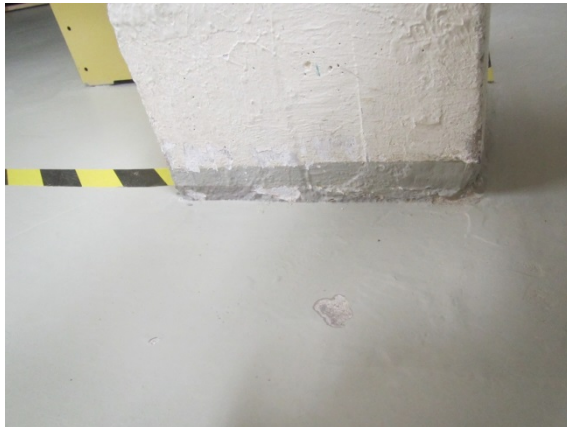
Kuva 3. Teknisen työn tilassa pilareiden alaosien pintakosteuden vertailuarvot ovat korkeat

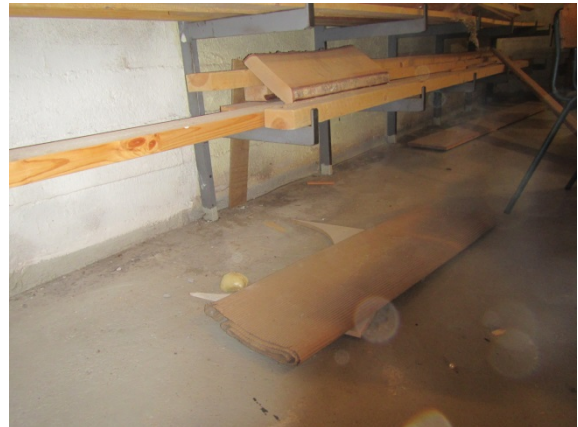
Kuva 4. Varastotilan lattian pintakosteuden vertailuarvot korkeat.

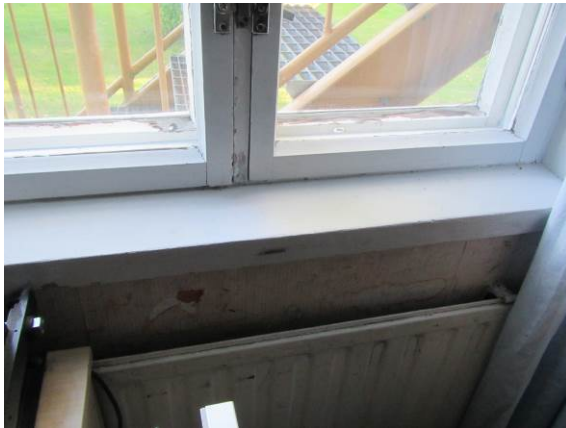
- 1. kerroksen Mon/ opett. tilassa ikkunan alapuolella on tapetin pinnalla kosteuden aiheuttamiksi viittaavia tummentumia. Selkeää syytä em. tummentumille ei havaittu, mutta on mahdollista, että ikkunaliittymästä on päässyt vettä sisäverhoukseen.

Kuva 5. Mon/opett -tilassa ikkunan alapuolella tapetissa kosteuden aiheuttamiksi viittaavia jälkiä.

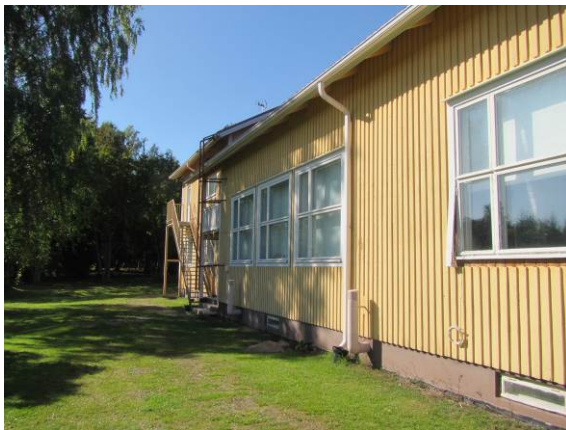
Kuva 6. Rakennuksen vierustalla nurmimaata.

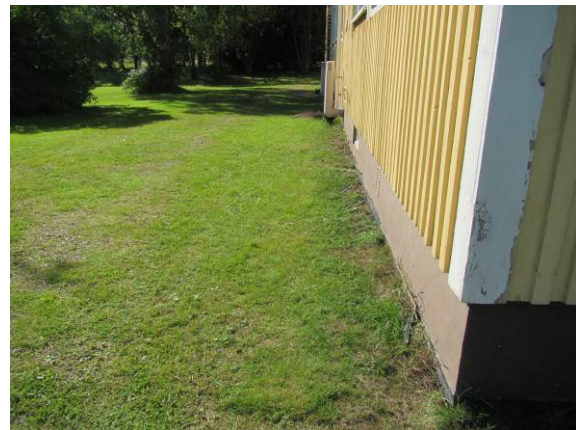
Kuva 7. Maanpinta viettää paikoin rakennukseen päin.

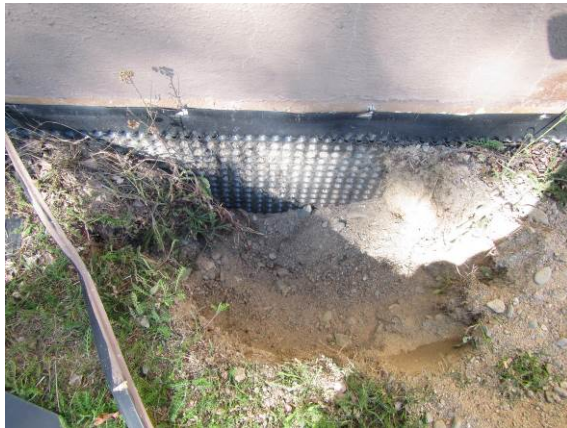
Kuva 8. Perusmuuria vasten patolevyä.

Rakennuksen perustusrakenteisiin kohdistuu ulkopuolista kosteusrasitusta. Sockelia vasten on vuonna 2008 asennettu patolevyt, mutta sen asennuksessa havaittiin puutteita. Patolevyn yläosan suojaalustan asennus ei ole tiivis.

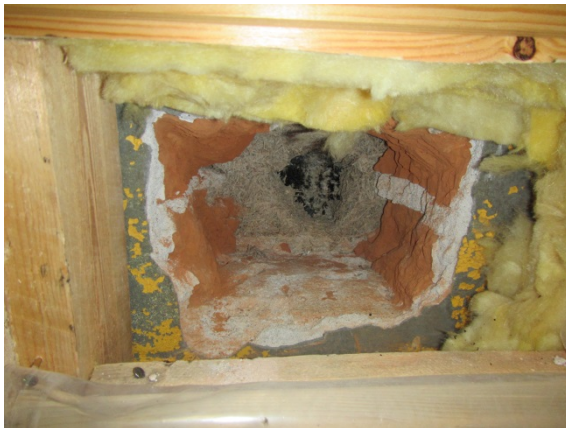
- Avauskohdasta otettiin materiaalinäyte toja-levyeristeestä (**M1**). Mikrobianalyysin perusteella materiaalissa on **viite vauriosta**.

Kuva 15. RA1. Lämmöneristeinä kuorimuurauksen takana alkuperäinen toja-levy.

Maanvastaisessa ulkoseinärakenteessa on kahden tyypistä perusrakennetta. Kohdalla, jossa rakenteessa on kuorimuuraus, on lämmöneristeenä kosteuden vaikutuksesta herkästi vaurioituvaa tojalevyä. Otetun materiaalinäytteen perusteella materiaalissa onkin viite vauriosta. Rakenteessa on betonirakenteen sisäpinnassa vedeneristeenä alkuperäinen pikisively, jonka tavoitteellinen käyttöikä on ylittynyt eikä näin ollen toimi luotettavasti. Maanvastaisen ulkoseinärakenteen ja perustusrakenteen kautta rakenteisiin kohdistuu kosteusrasitusta, jolloin kosteus pääsee nousemaan kapillaarisesti ja siirtymään myös sivusuunnassa alapohjalaattaan.

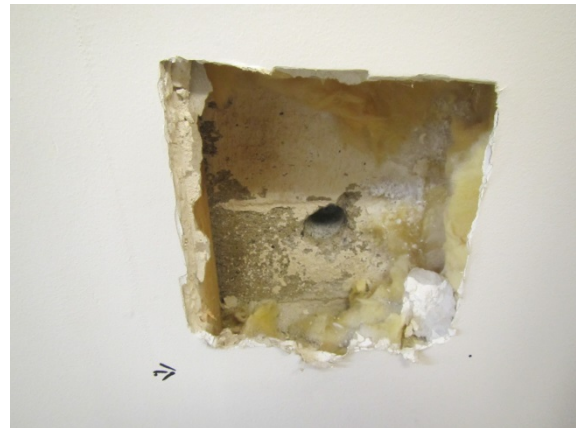
Kuva 16. RA2. Lisälämmöneriste mikrobivaurioitunut.

Maanvastaisena ulkoseinärakenteena on lisäksi massiivista betonirakennetta, jota on lisälämmöneristetty finfoamilla tai mineraalivillalla. Kohdalla, jossa lisälämmöneristeenä on mineraalivillaa, on materiaali mikrobivaurioitunut kosteusrasituksen seurauksena. On todennäköistä, että myös puurunko on vaurioitunut. Betonirakenteessa ei havaittu olevan kosteuseristettä, ainoastaan patolevy ulkopinnassa. Kellaritilojen osalta tuleva käyttötarkoitus määrittää vahvasti tulevat korjaustarpeet. Mikäli tilat ovat jatkuvassa käytössä, kyseeseen voi tulla alapohjarakenteen uusiminen kokonaisuudessaan ja maanvastaisten ulkoseinien osalta tojalevy- ja mineraalivillaeristeiden purkaminen. Vaihtoehtoisesti alapoh-

jarakenteen osalta kyseen voi tulla vesihöyryä läpäisevien pintamateriaalien käyttö, jolloin kosteus pääsee haihtumaan rakenteesta.

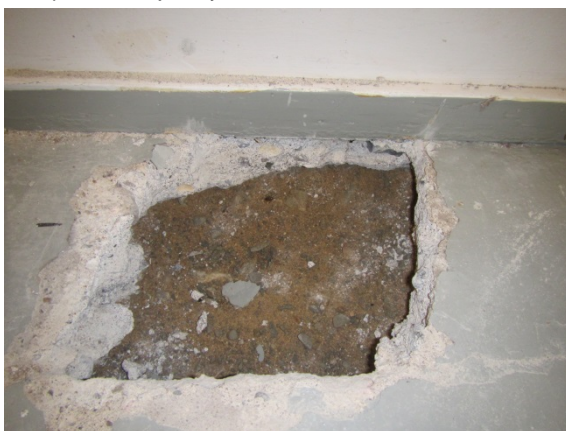
Kuva 17. RA3. Täyttöhiekka aistinvaraisesti arvioituna märkää. Kevyt väliseinä lähtee laatan päältä.

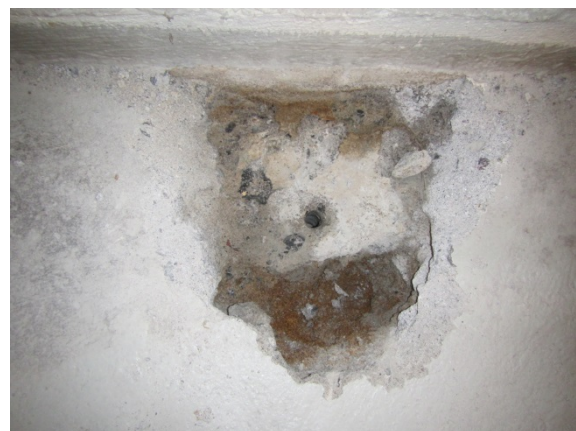
Kuva 18. RA4. Perusrakenne ja täyttöhiekka märkää.

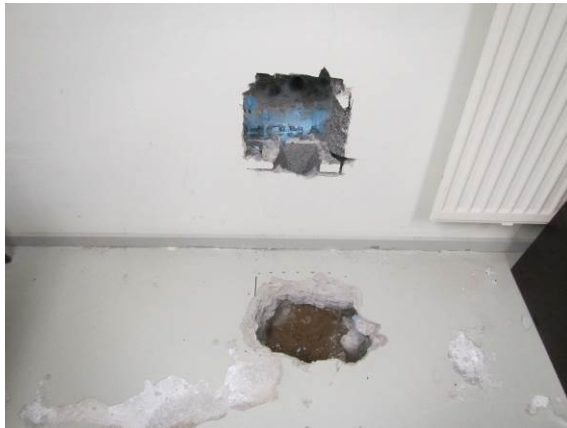
Kuva 19. RA6, RA7. Alapohjarakenteen täyttöhiekka märkää. Kosteus nousee kapillaarisesti alapohjarakenteeseen.

Pääosin alapohjarakenteessa ei kuitenkaan ole vedeneristettä, jolloin maaperän kosteus pääsee nousemaan kapillaarisesti rakenteeseen aina teräsbetonipilareiden alaosiin saakka. Pääosin kellaritilojen lattiat ovat kuitenkin maalipinnalla, jolloin kosteudesta ei sisäilman kannalta ole niin suurta merkitystä, kuin jos pinnoitteena olisi tiivis pinnoite.

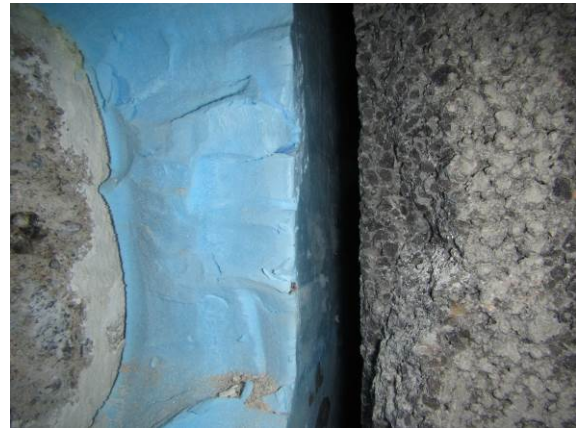
Kuva 20. RA7. Rakenteessa lisälämmöneristys.

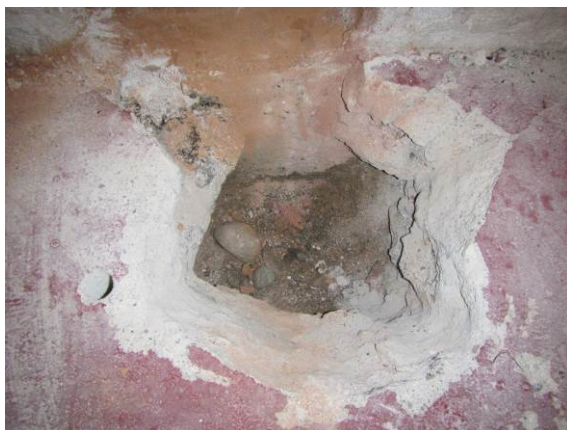
- Pintakosteuden tunnistimella havainnoituna alapohjan pintakosteuden vertailuarvot olivat kosteaa betonia vastaavaa ulkoseinän vierustalla. Alapohjarakenteessa on vedeneristeenä/ kosteuskatkona pikisively.
- Aistinvaraisesti arvioituna alapohjan täyttöhiekka oli kosteaa.

Kuva 21. RA8. Täyttöhiekka kostea.

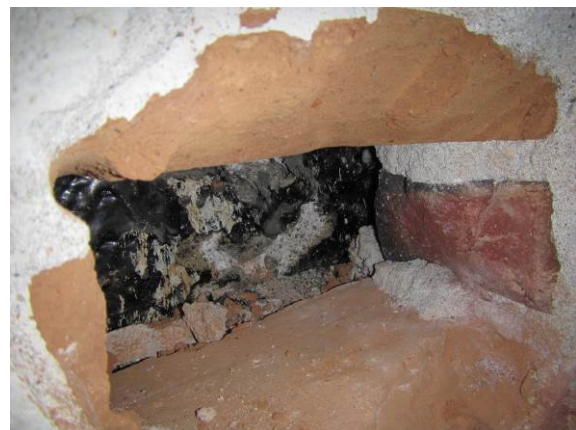
Kuva 22. RA8. Betonirakenteen pinnassa bitumisively.

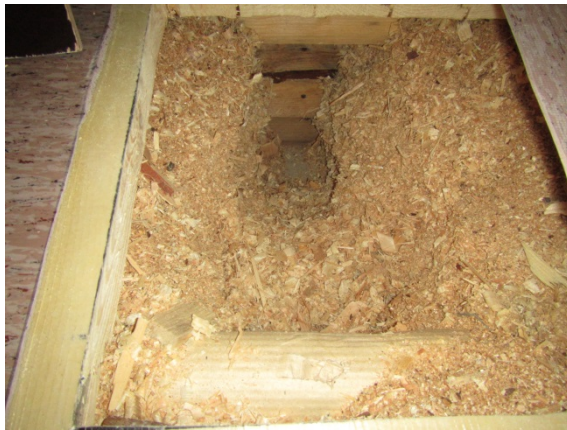
Kuva 25. RA9. Lämmöneristeenä on sahanpurua.

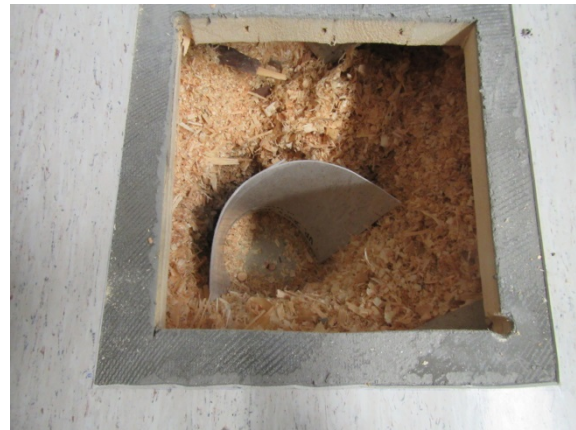
- Avauskohdassa ei ollut havaittavissa mikrobeihin viittaavaa hajua.
- Eristetilan puru oli kirkasta.
- Pintakosteuden tunnistimella havainnoituna betonirakenteen kosteus oli tavanomainen. Kellarikerroksen puolelta havainnoituna (varasto) rakenneavauksen kohdalla pintakosteuden vertailuarvo oli koholla, lisäksi maalipinnassa oli pientä tummumaa.
- Avauskohdasta otettiin materiaalinäyte kutterinlastusta (**M7**) eristetilän pohjalta noin 200 mm ulkoseinän vierustalta. Mikrobianalyysin perusteella materiaalissa **ei viitettä vauriosta**.

Kuva 26. RA14. Purueristeessä ei värimuutoksia.

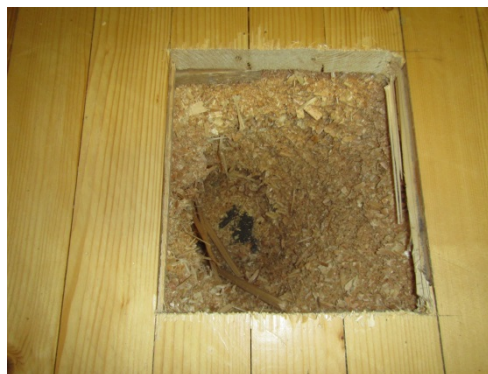
Kuva 27. RA17. Sahanpurueristeessä ei vauriota.

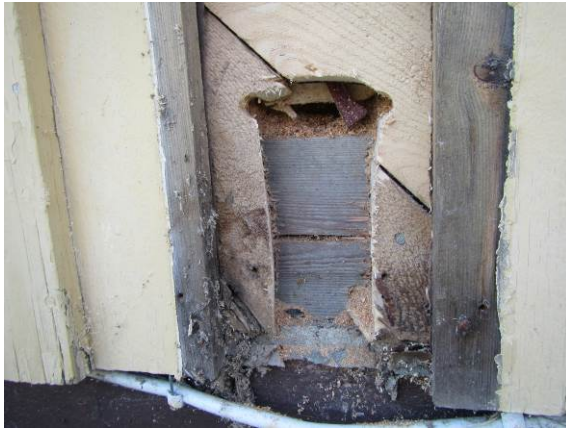
Kuva 29. Ulkoseinän rakenneavauskohta. Purueriste tummaa.

Julkisivuissa on kosteusteknisesti heikkoja ratkaisuja, jolloin sadevedellä on mahdollista päästä ulkoseinärakenteeseen, jolloin pidemmällä aikavälillä kohonneiden kosteusolosuhteiden seurauksena vaurioita on päässyt syntymään. Ulkoseinän mikrobivaurioilla voi olla sisäilman laatua heikentävä vaikutus, mikäli rakenteen kautta tapahtuu ilmavirtauksia sisätilojen suuntaan. Mahdollisia epätiivieyskohtia ovat rakenneliittymät sekä ikkuna- ja oviliittymät. Ulkoseinärakenne on lisälämmöneristetty sisäpuolelta, jolloin rakenteen kosteustekninen toiminta on muuttunut ja rakenteeseen voi tiivistyä kosteutta.

Rakenteen tiivistämistä ei voida suositella ja purueristeen korvaaminen kosteusteknisesti toimivalla ratkaisulla vaatii käytännössä ulkoseinärakenteen uusiminen kokonaisuudessaan, mikä kustannuksena on merkittävä.

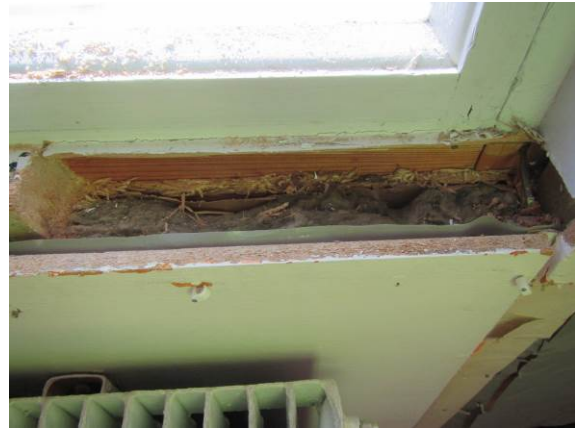
Kuva 30. Ikkunaliittymän kohdalla rakenne ei ole tiivis.

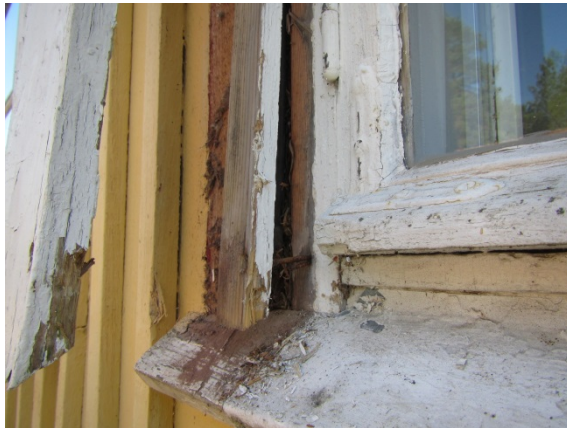
Kuva 31. Ikkunan vesipellin asennus puutteellinen.

Ikkunat ovat teknisen käyttöikänsä lopussa ja uusimisen tarpeessa. Samassa yhteydessä uusitaan vaurioituneet liittymämateriaalit.

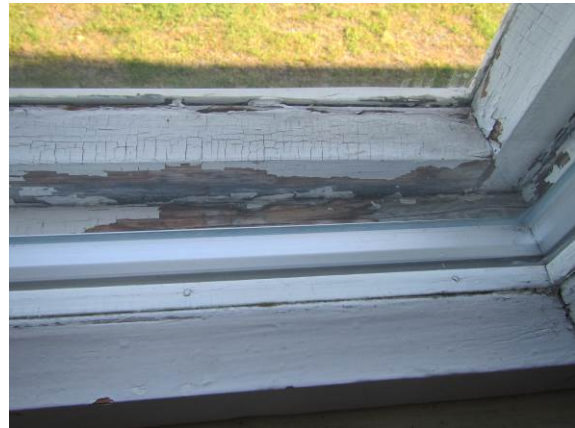
Kuva 32. Ikkunat ovat huonokuntoiset.

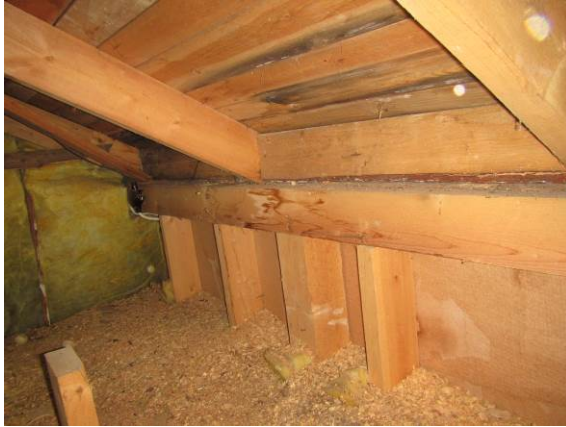
Kuva 33. Rästään kohdalla vesivuotojälkiä ja kosteuden aiheuttamia tummentumia. Kuva ullakolle oven edustalta. Rästäs rakenne on tiivis.

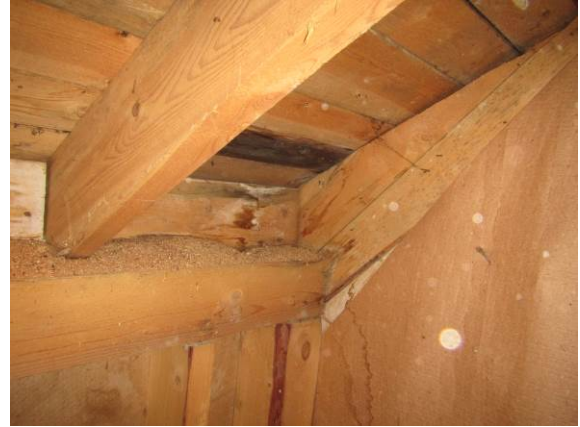
Kuva 34. Vesivuotojälkiä.

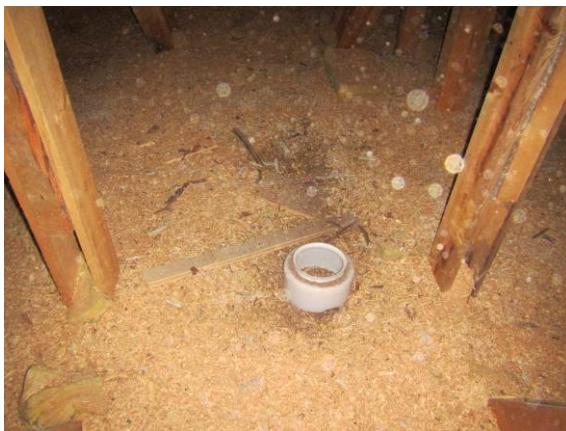
Kuva 35. Vesivuotojälkiä purueristeen pinnalla 1-kerroksisen osan luokkatilan kohdalta.

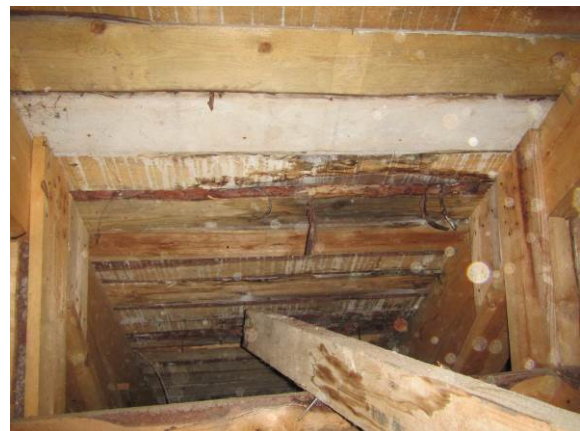
Kuva 36. Vesivuotojälkiä katossa.

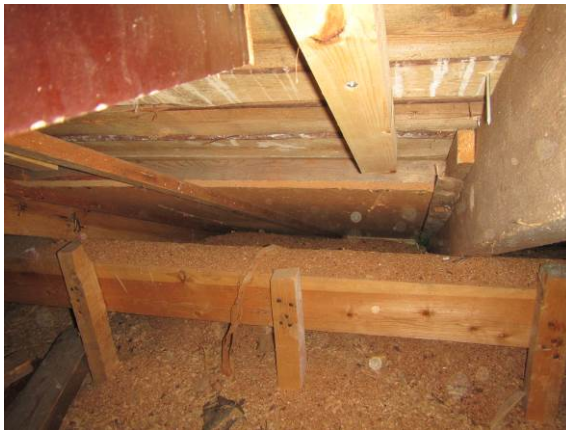
Kuva 37. 2. kerroksisen osan viistoa osuutta. Tuuletusraon toimivuudesta ei saatu varmuutta.

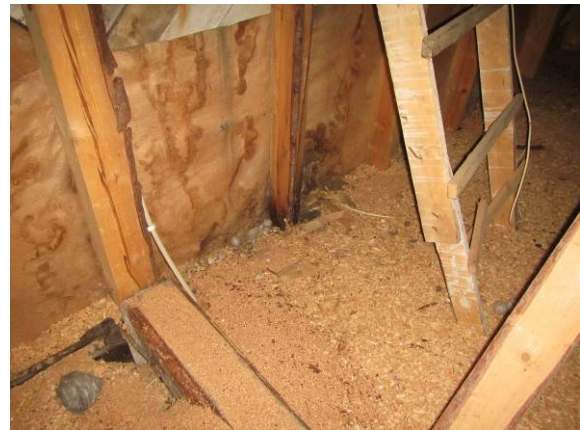
Kuva 38. 2-kerroksisen osan päädyssä kosteusjälkiä.

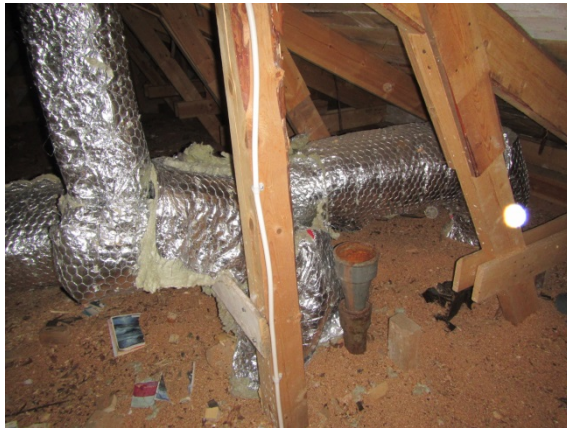
Kuva 39. 2-kerroksista osaa. Valurautaviemärin pää.

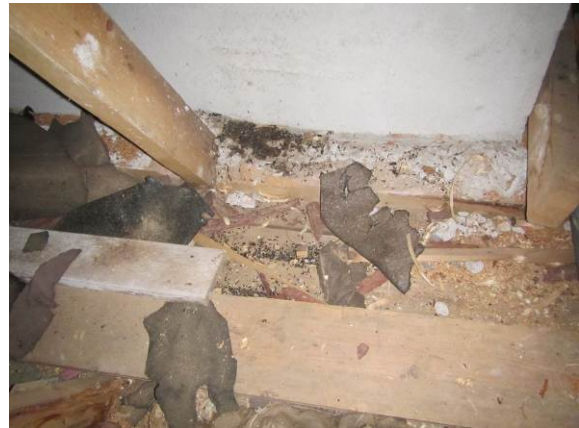
Kuva 40. Jyrsijöiden jätöksiä.

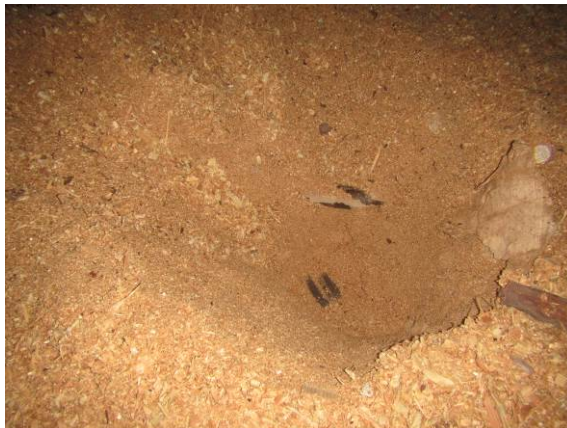
Kuva 41. Sahanpurusta materiaalinäyte M15.

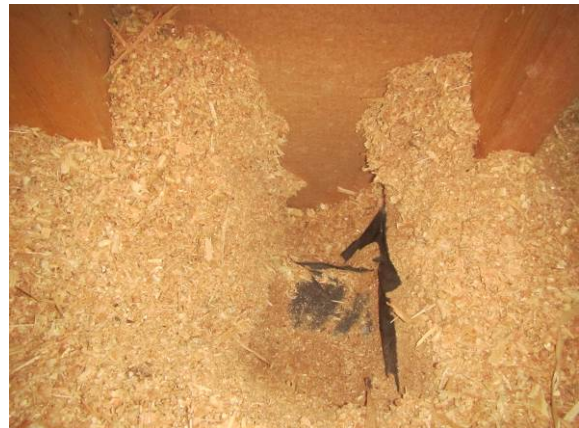
Kuva 42. Sahanpurusta materiaalinäyte M14.

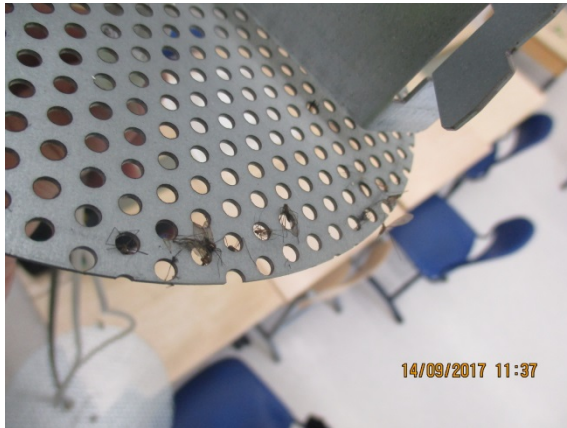
Kuva 47. Perusopetustilojen tuloilmapäätelaitteiden säätöosissa on hyönteisiä.

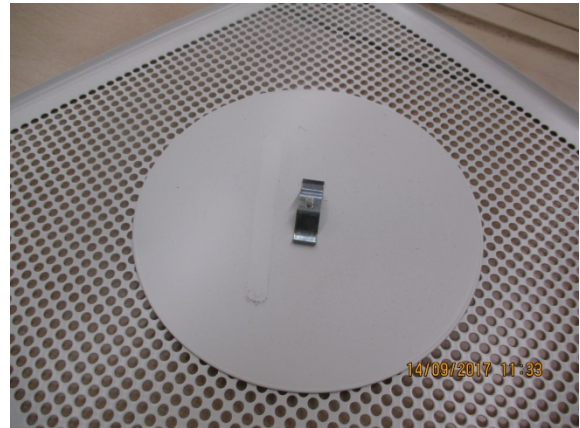
Kuva 48. Perusopetustilojen tuloilmasäleiköistä erottuu pyyhkäisykokeella pölykerros.

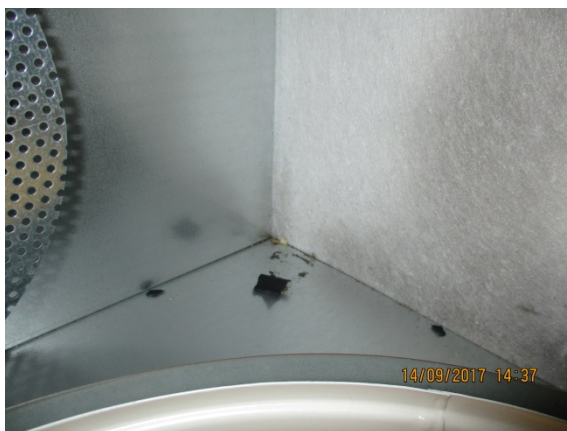
Kuva 49. Perusopetustilojen tuloilmapäätelaitteiden painetasauslaatikoissa on roskaa.

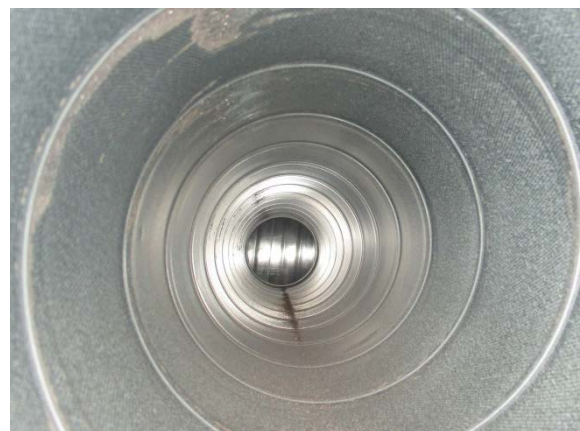
Kuva 50. Perusopetustilojen tuloilmakanavassa on yhtenäisen epäpuhtausjana kanavan pohjalla.

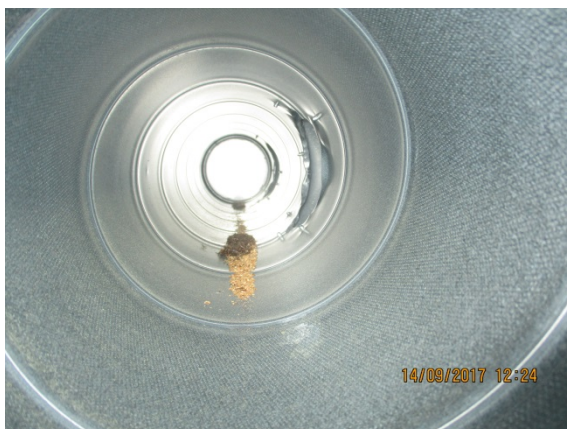
Kuva 51. Harjoitusruokalan tuloilmakanavassa on epäpuhtauksia (hyönteisiä, sahanpurua).

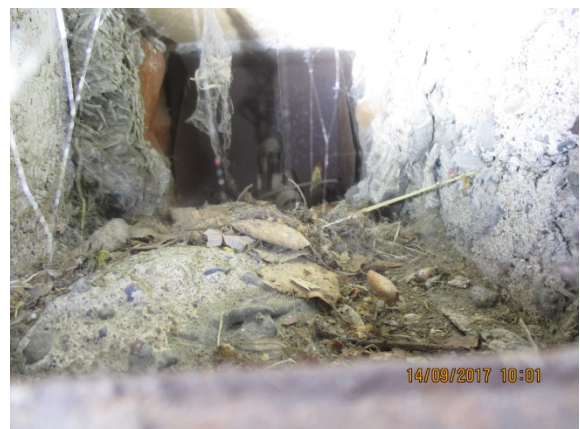
Kuva 52. Kellarin rakenneaineiset korvausilmareitit ovat huonokuntoiset ja epäpuhtaat.

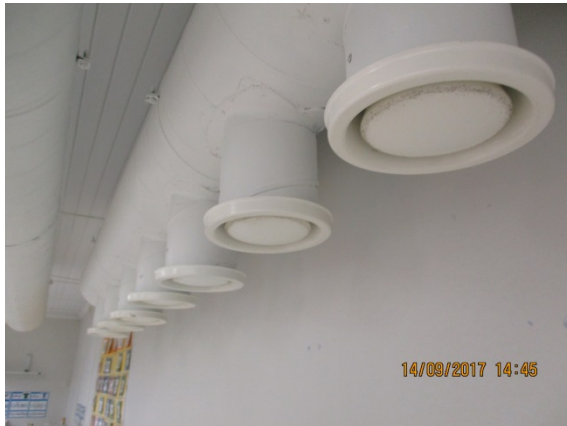
Kuva 53. Kiinteistön poistoilmaventtiileiden pinnassa näkyy selvä epäpuhtauskertymä.

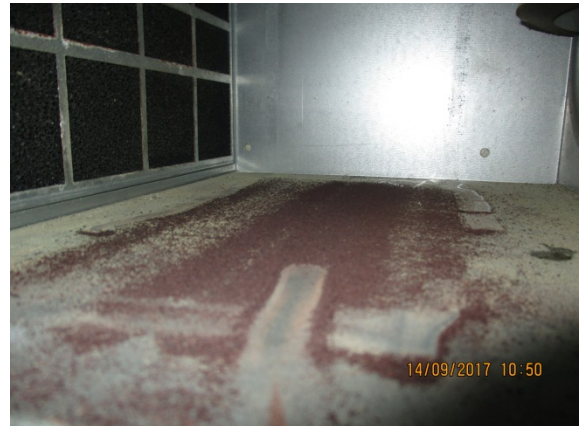
Kuva 54. MUH tuloilmanlämmittimien sisällä on runsaasti epäpuhtauksia.

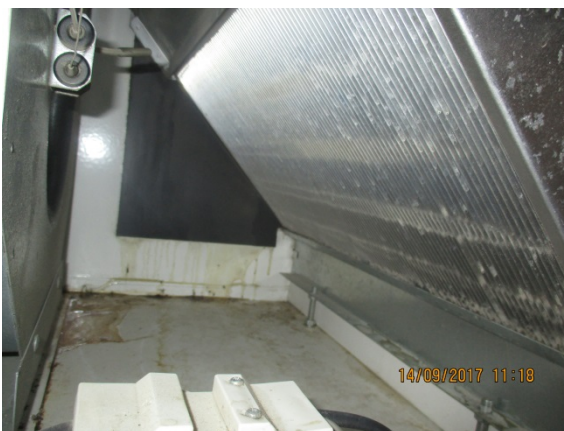
Kuva 55. Ilmanvaihtokoneiden kammioiden sisäpinoilla on epäpuhtauksia.

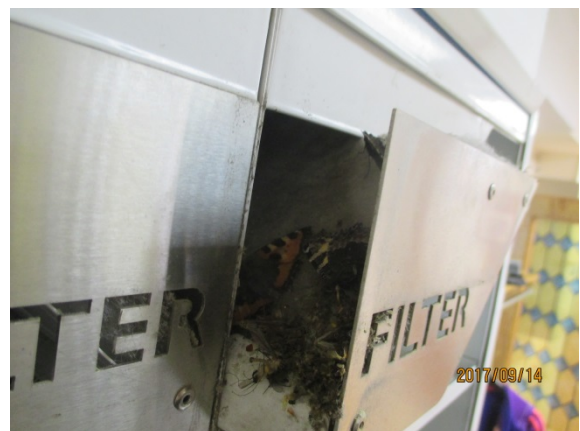
Kuva 56. Ilmanvaihtokoneiden suodattimissa on runsaasti hyönteisiä.

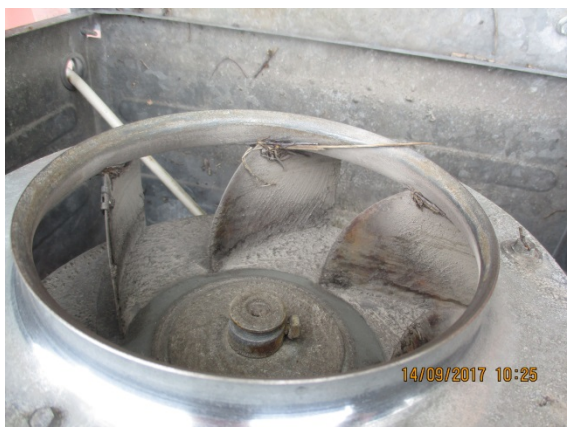
Kuva 57. Huippuimureiden puhaltimissa on epäpuhtauksia.

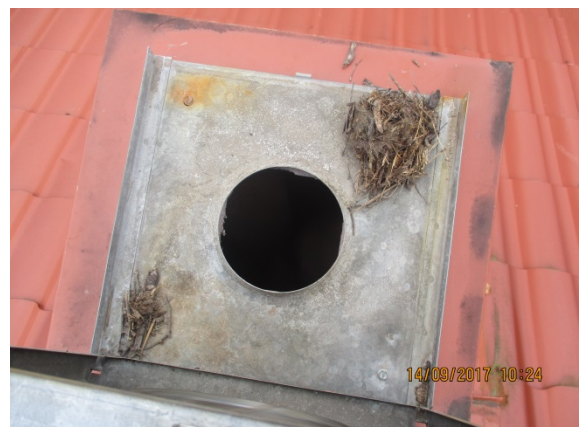
Kuva 58. Huippuimurin sisällä oli linnunpesä.

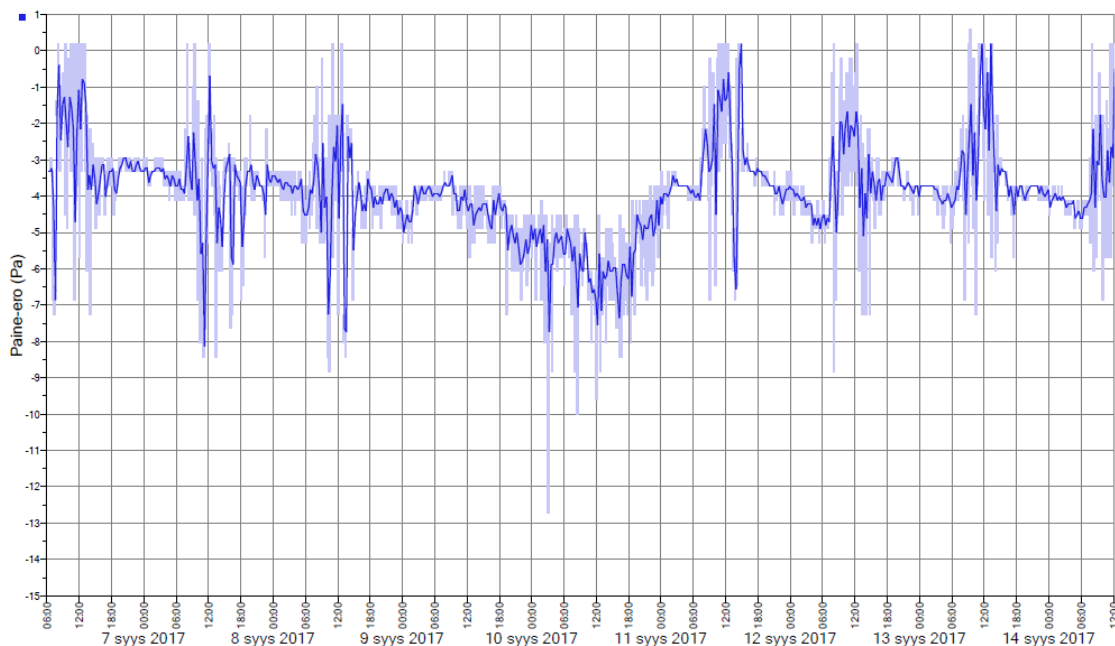
Kuva 59. Perusopetustilan (57,4m²) sisä- ja ulkoilman välisen paine-eron kuvaaja seurantajaksolta.

- Keskimääräinen painetaso vaihtelee -3 - -7 Pa (alipaine) tasolla.
- Päiväaikaan tilojen käyttö aiheuttaa voimakasta vaihtelua painetasoon (ovien aukominen ja sulkeminen), myös ulkoiset tekijät (tuuli) vaikuttaa mittaustuloksiin.

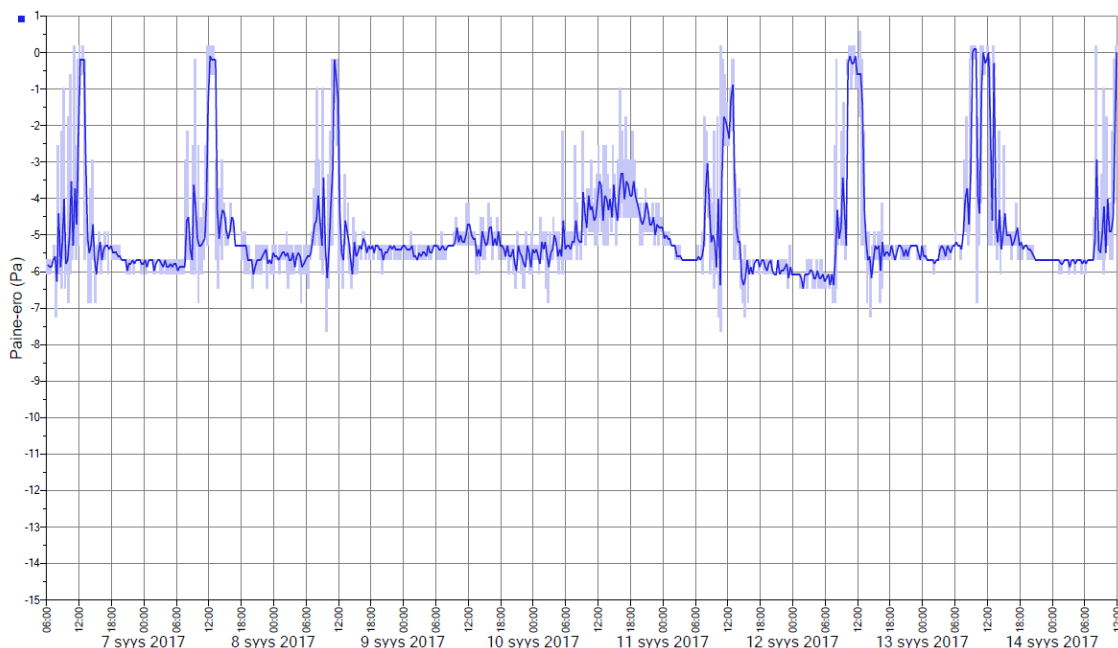
Kuva 60. Ryhmäopetustilan (15,9m²) sisä- ja ulkoilman välisen paine-eron kuvaaja seurantajaksolta.

- Keskimääräinen painetaso vaihtelee -5 - -6 Pa (alipaine) tasolla.
- Päiväaikaan tilojen käyttö aiheuttaa voimakasta vaihtelua painetasoon (ovien aukominen ja sulkeminen), myös ulkoiset tekijät (tuuli) vaikuttaa mittaustuloksiin.

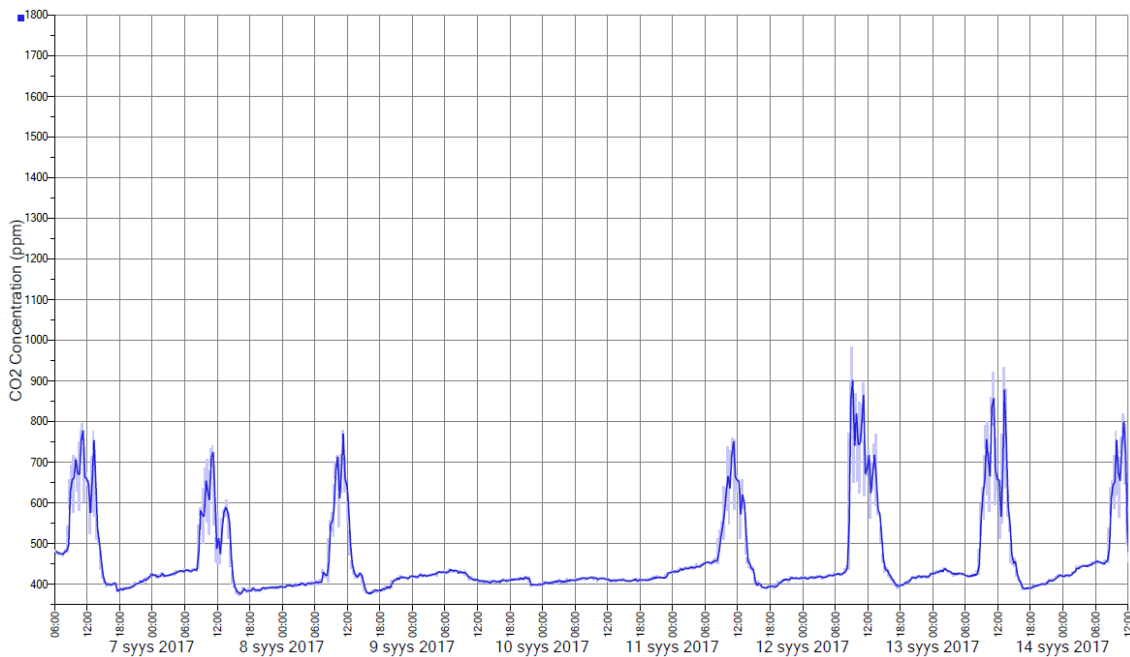
Kuva 61. Perusopetustilan (57,4m²) hiilidioksidipitoisuuden kuvaaja seurantajaksolta.

- Hiilidioksidipitoisuus pysyy hyvällä tasolla.

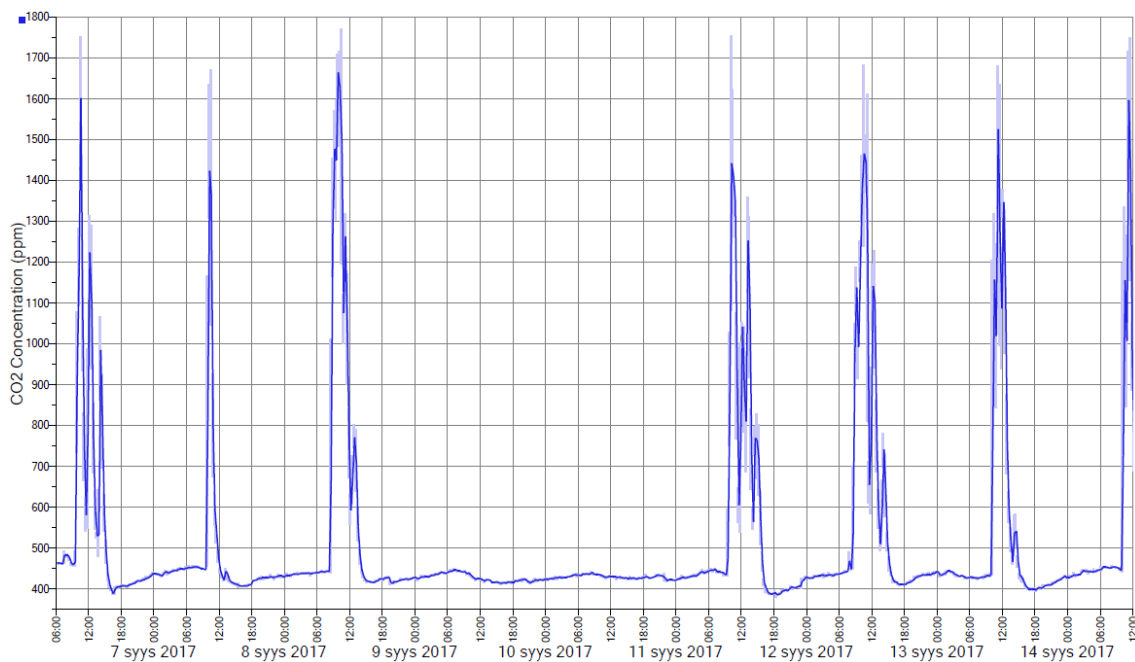
Kuva 62. Ryhmäopetustilan (15,9m²) hiilidioksidipitoisuuden kuvaaja seurantajaksolta.

- Hiilidioksidipitoisuus nousee päivittäin yli toimenpiderajan.

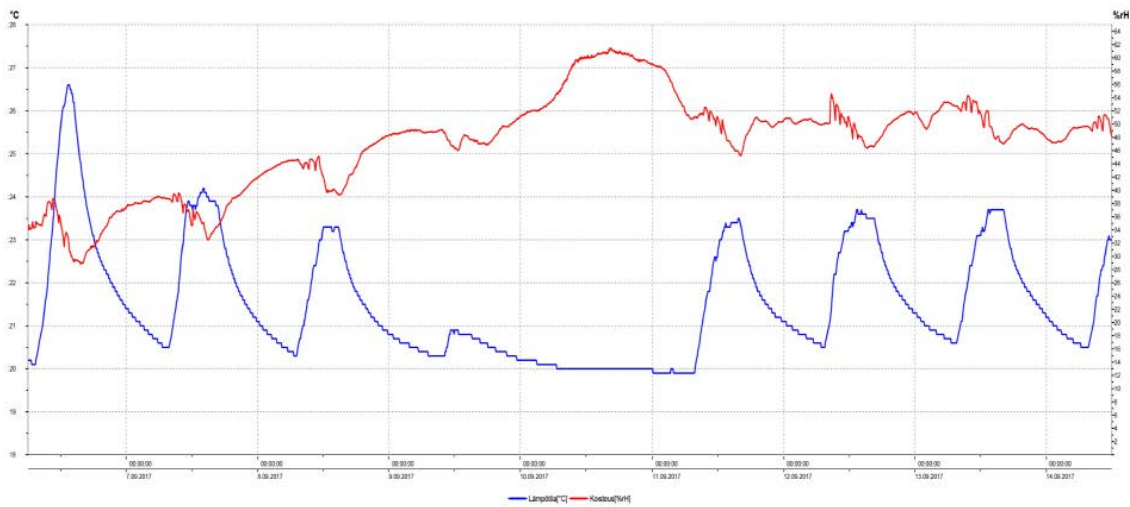
Kuva 63. Perusopetustilan (57,4m²) lämpötilan ja suhteellisen kosteuden kuvaajat mittausajanjaksolta.

- Lämpötila vaihtelee +19,9 - +26,6 °C välillä.
- Lämpötilan pitäisi pysyä vähintään +20 °C.
- Suhteellinen kosteus vaihtelee 29 – 61 % RH välillä.

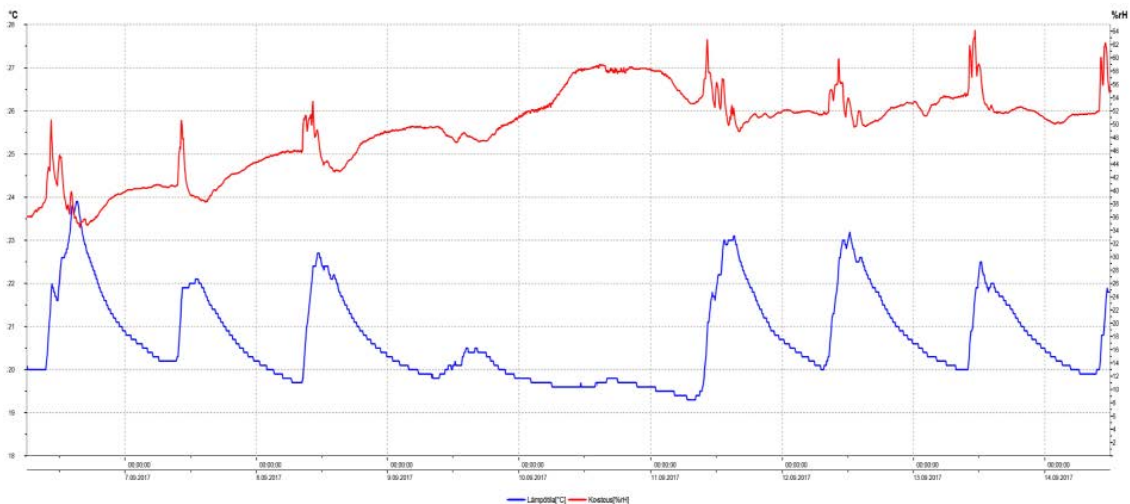
Kuva 64. Ryhmäopetustilan (15,9m²) lämpötilan ja suhteellisen kosteuden kuvaajat mittausajanjaksolta

- Lämpötila vaihtelee +19,3 - +23,9 °C välillä.
- Lämpötilan pitäisi pysyä vähintään +20 °C.
- Suhteellinen kosteus vaihtelee 35 – 64 % RH välillä.
