REISJÄRVEN KUNTA

# Niemenkartanon koulun kuntotutkimus

Tutkimusraportti

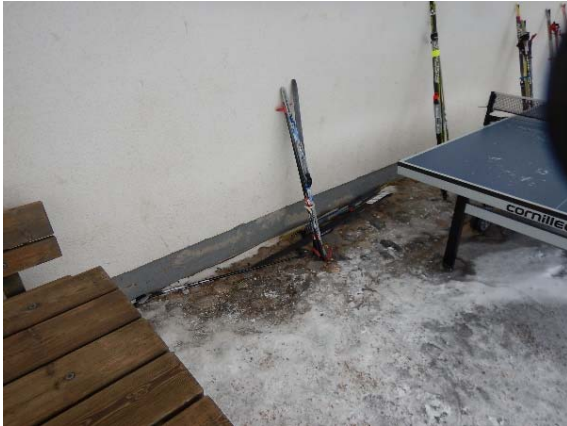
Sokkelin maalipinta on kulunut ja sokkelin pinnassa oli paikoin pienimuotoista hilseilyä. Sokkelissa havaittiin luokan 143 kohdalla vanha valunaikainen betonimuotin puinen tukipalikka, ns. surritappi. Surritapit lisäävät sokkelirakenteiden kosteusrasitusta.

Kuva 3. Sokkelissa maalipinnan kulumaa

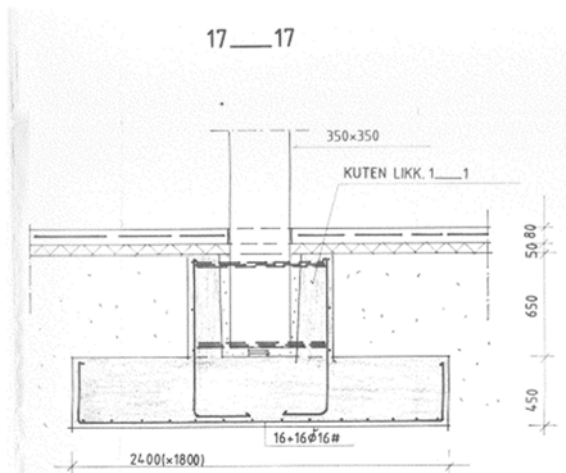
Kuva 7. Pilarit lähtevät omalta anturalta.

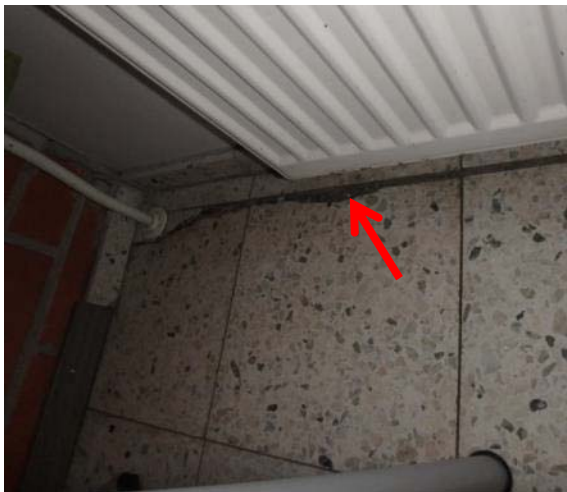
Alapohjarakenteissa on runsaasti halkeamia, etenkin yksikerroksisten luokkasiipien liitoskohdissa kaksikerroksiseen rakennusosaan. Alapohjarakenteeseen tehtiin pistokoelun- teisia merkkiainekokeita, joissa todettiin ilmavuotoja alapohjan täyttökerroksesta. Ilmavuotoja todettiin mm. väli- ja ulkoseinien rajakohdasta sekä maanvastaisen seinän patterikannakkeesta. Maaperässä olevat epäpuhtaudet pääsevät sisäilmaan ilmavuotojen mukana rakennuksen ollessa alipaineinen.

Kuva 9. Alapohjassa on runsaasti halkeamia.

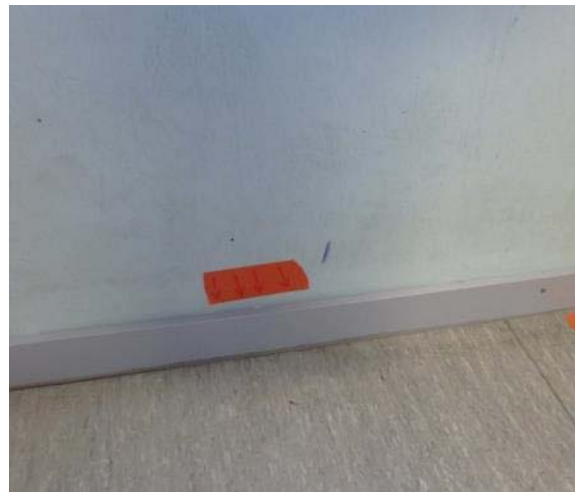
Kuva 10. Alapohjan täyttökerroksista todettiin ilmavuotoja väliseinän kohdalta, kuntosali.

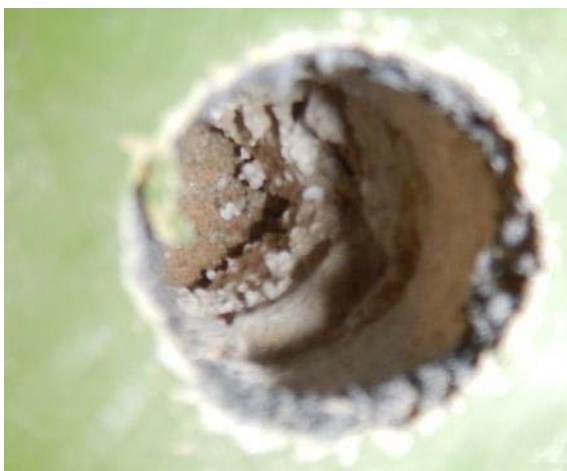
Kuva 11. Juoksuradan alapohjarakenne AP1.

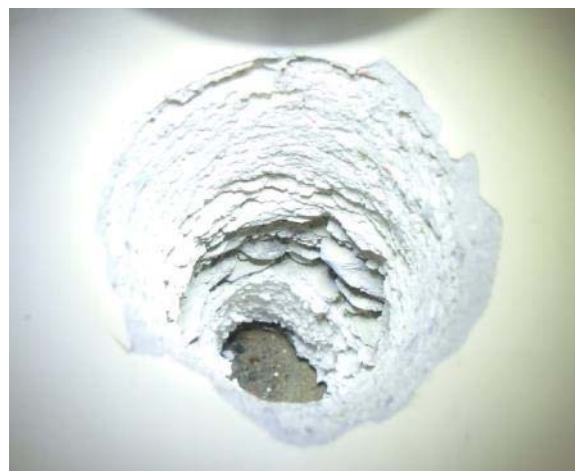
Kuva 12. Teknisen työn luokan alapohjarakenne AP5.

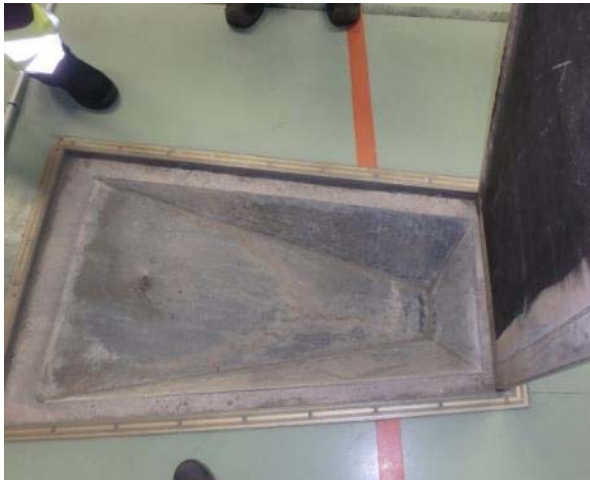
Kuva13. Liikuntasalin seiväshyppymonttu.

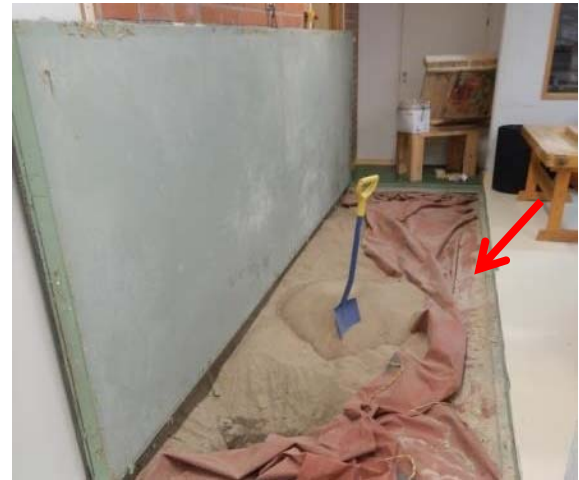
Kuva 14. Teknisen työn luokassa on pituushyppymonttu. Hiekka on kosteaa, pressussa ja kannessa on näkyvää mikrobikasvustoa.

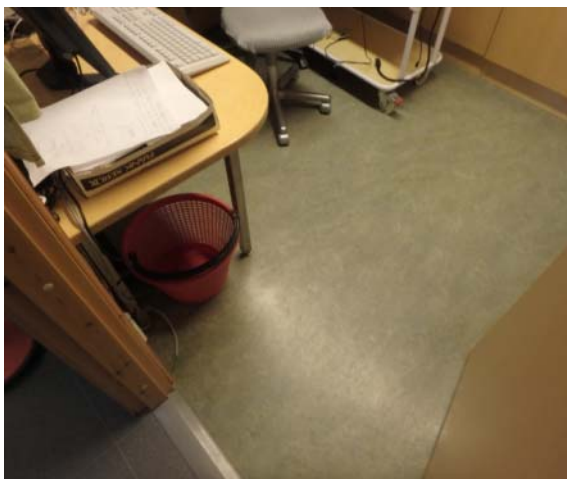
Kuva 15. Muutamassa tilassa on edelleen linoleumimattoja

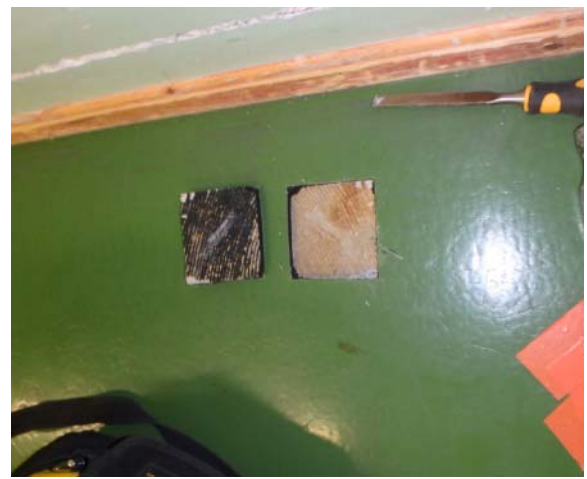
Kuva 16. Juoksuradan matto.

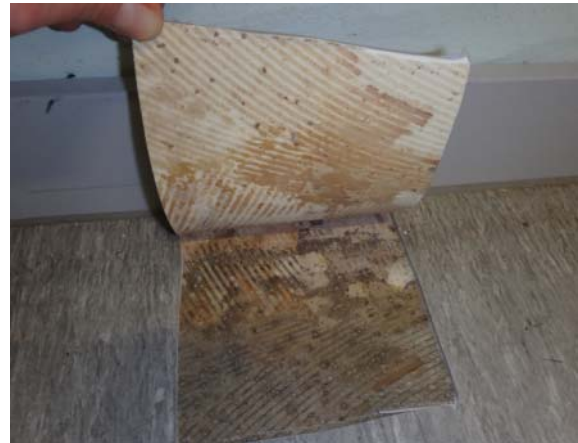
Kuntosalin muovimaton 2-etyyli-1-heksanoli -pitoisuus ylittää Työterveyslaitoksen mää-  
rittämän viitearvon. Kumimatoille ei ole käytettävissä viitearvoja. Kumimatoissa esiintyi  
runsaasti hiilivetyseoksia. Liikuntasalin kumimatoissa on korkea TVOC-pitoisuus.

Kuva 18. Kuntosalin matto.

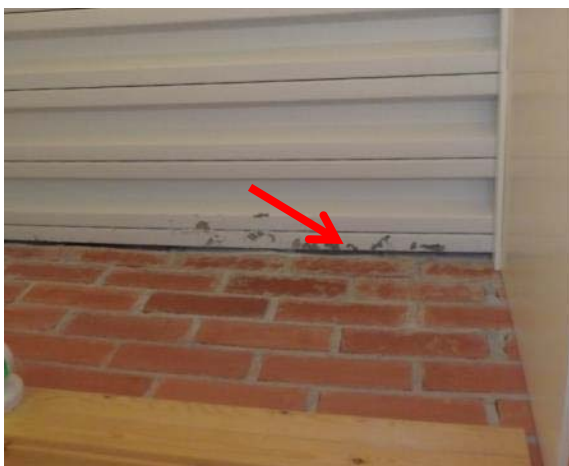
Kuva 19. Teknisen työn luokan kohdalla välipohjan alapinnassa on kosteusjälkiä.

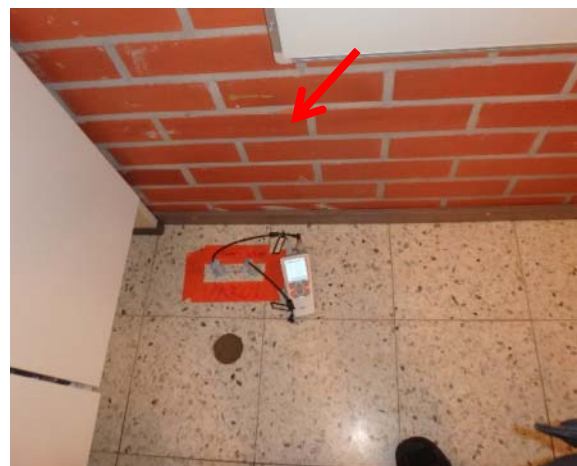
Kuva 20. Välipohjan rakenneavaus- ja kosteusmittauskohta.

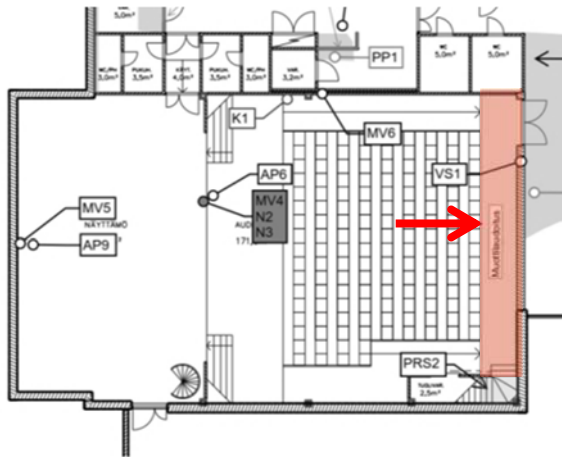
Kuva 21. Muottilautojen sijainti paikannuskuvassa.

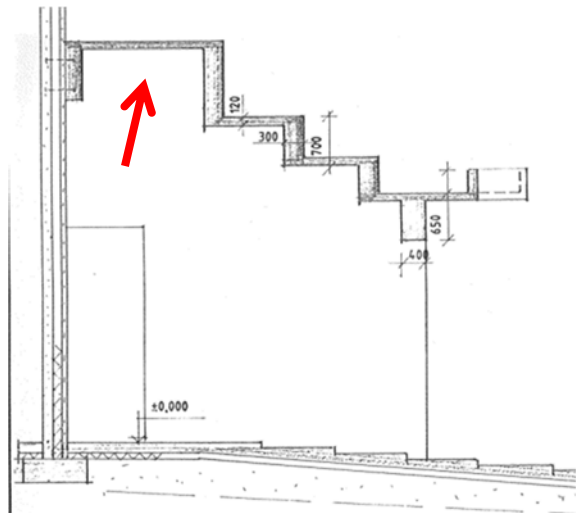
Kuva 22. Auditorion parven betonirakenne.

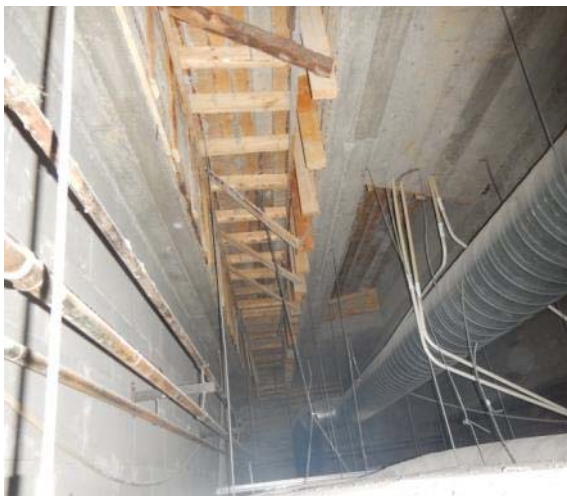
Auditoriossa alaslasketun katon yläpuolella havaittiin vanhoja betonivalun muottilaudoituksia. Muottilaudat ovat kastuneet betonivalun yhteydessä, jolloin niihin mahdollisesti syntyneet vauriot voivat heikentää sisäilman laatua.

Kuva 23. Auditorion parven alapuolelle on jätetty vanhoja muottilautoja.

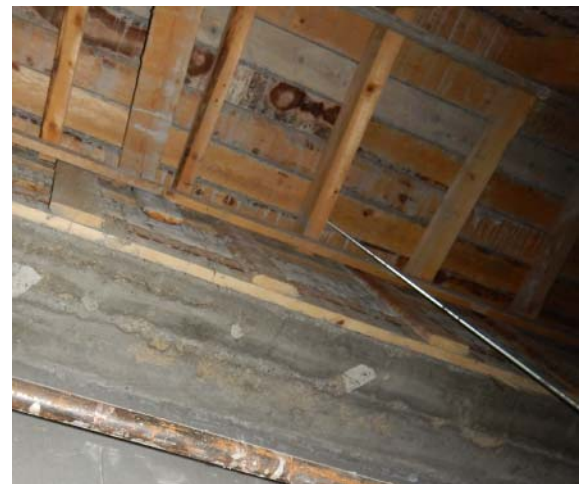
Kuva 24. Auditorion parven alapuolelle on jätetty vanhoja muottilautoja.

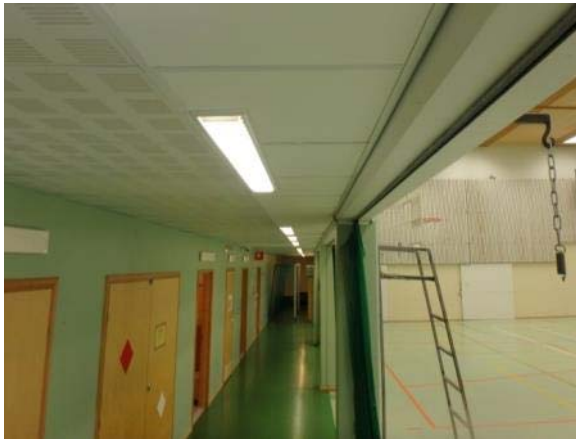
Liikuntasalin juoksuradan yläpuolella olevan alaslasketun katon sisässä havaittiin vanhoja muottilautoja sekä mineraalivillaeristettä, joka on mahdollisesti asennettu ennen valua rakenteeseen. Mineraalivillasta otetussa materiaalinäytteessä ei todettu mikrobikasvustoa.

Kuva 25. Juoksuradan kohdalla alaslasketun katon yläpuolella on muottilautoja ja mineraalivillaa.

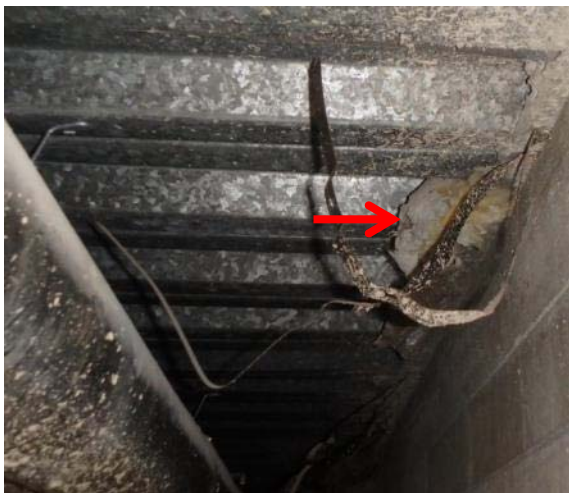
Kuva 27. Mahdollisesti valun aikaisia mineraalivillatilkkeitä.

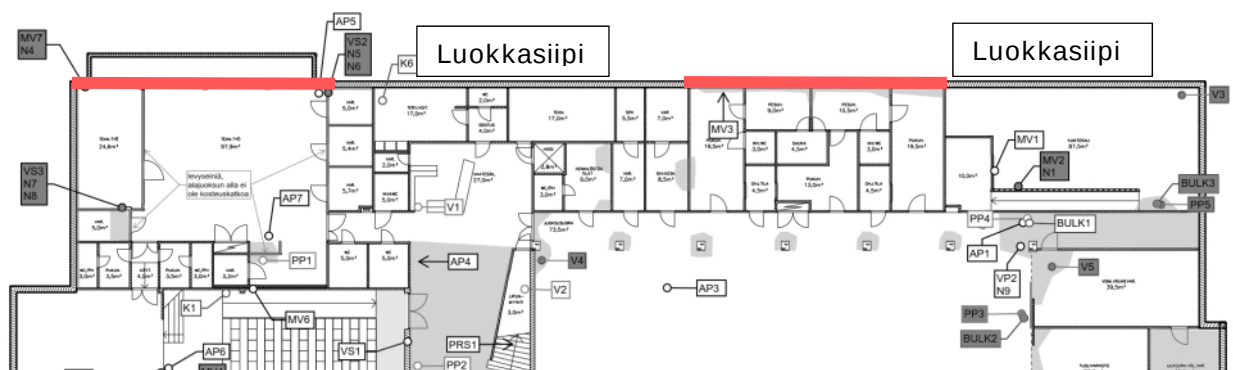
Maanvastaisissa seinissä havaittiin pintakosteusilmaisimella merkkejä kohonneesta kosteusrasituksesta teknisen työn luokan kohdalla sekä liikuntasalin pesu- ja pukutilojen kohdalla. Kohonnutta kosteutta ei havaittu maanvastaisessa seinässä niillä kohdilla, joissa on luokkasiivet estämässä pintavesien pääsyn maanvastaisen seinän vierelle.

Kuva 28. Punaisella on merkitty maanvastaiset seinät, joissa on pintakosteuskartoituksen perusteella kohonneita lukemia.

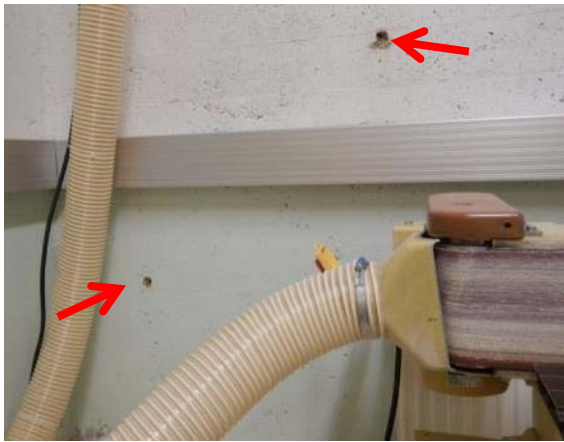
Teknisen työn luokan seinällä on ikkunoita varten tehty "kaukalo", joka lisää seinään kohdistuvaa kosteusrasitusta. Ko. maanvastaisessa seinässä havaitusta surritapista otetussa näytteessä oli vahva viite mikrobivauriosta

| Näyte | Materiaali | Rakennusosa | Tila | Tuloksen tulkinta |
|---|---|---|---|---|
| 4 | Puu | MV7, maanvastaisen seinän surritappi | Tekn.työ | Vahva viite vauriosta |

Kuva 29. Teknisen työn luokan maanvastaisen seinän surritappi on mikrobivaurioitunut.

- Valutappien, puisten jalkalistojen yms. poistaminen.
- Porrastuksien korjaaminen, poistetaan vaurioituneet materiaalit mm. muottilaudat.
- Pintamaiden uudelleen muotoilu viettämään pois päin rakennuksesta ja varmistetaan, ettei pintavedet kastele maanvastaisia seinärakenteita.

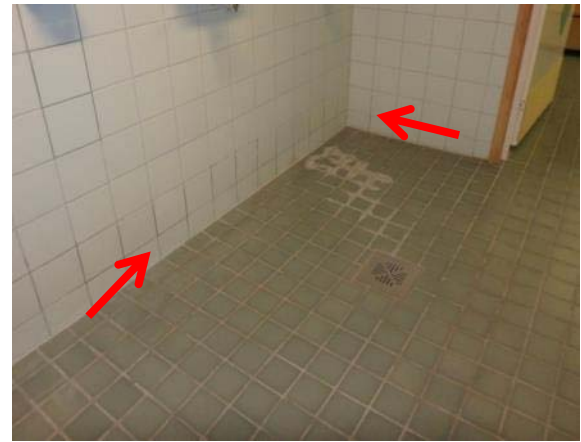
Pesutilojen pintamateriaalit ovat huonokuntoiset maanvastaisella seinällä. Seinän kohonnut kosteuspitoisuus vähentää pesutilojen käyttöikä.

Kuva 30. Liikuntasalin pesutilan seinissä on kosteutta, mikä vähentää pesutilojen teknistä käyttöikää

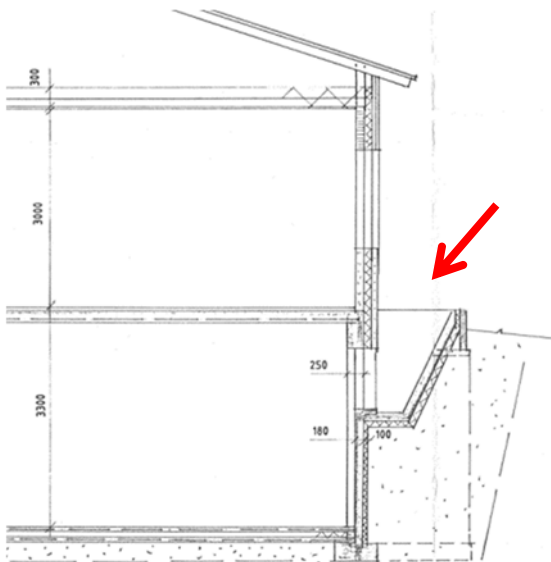
Kuva 31. Teknisen työn luokan ikkunoiden "kaukalo".

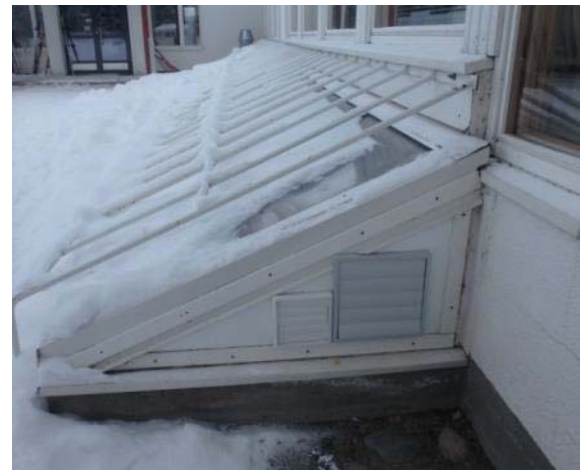
Kuva 32. Teknisen työn luokan ikkunoiden "kaukalo", lisää seinään kohdistuvaa kosteusrasitusta.

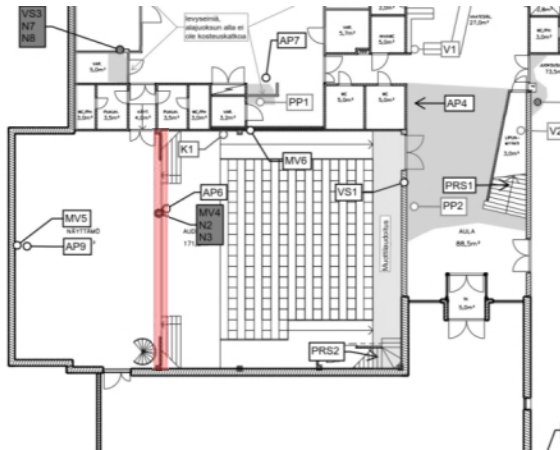
Kuva 33. Maanvastaisen seinän sijainti on merkitty paikannuskuvaan punaisella.

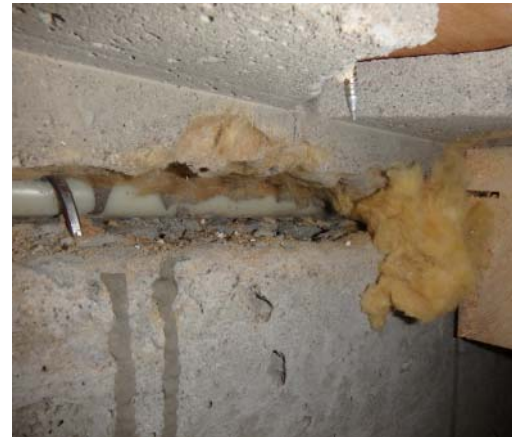
Seinän yläosassa ja näyttämön alapohjan betonilaatan alapuolella on mineraalivillaa, rakennusjätettä (sahanpurua, pahvia yms.) sekä muottilautaa.

Materiaaleista otetuissa näytteissä oli heikko viite mikrobivauriosta.

Kuva 36. Seinän yläosassa on valun aikaisia laudoituksia ja mineraalivillaa.

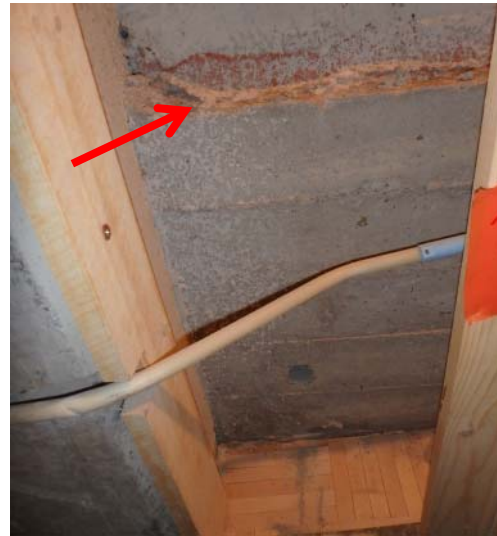
Auditorion viereisen teknisen työn tilan lattia on auditorion lattiaa korkeammalla. Korkeuseron kohdalle tehdystä rakenneavauksesta havaittiin, että maanvastaisen seinän kohdalla ei ole lämmöneristettä tai kosteuden siirtymisen katkaisevaa kerrosta. Betoni-seinä on kostea ja alimman tiilirivin kohdalla tasoite on irtoillut, mikä viittaa kohonneeseen kosteusrasitukseen. Seinän kohonnut kosteuspitoisuus voi vaurioittaa seinään liittyviä rakenteita.

Kuva 38. Maanvastaisen seinärakenteen avaus MV6. Seinä on kostea, alimman tiilirivin kohdalla tasoitteet on irtoillut.

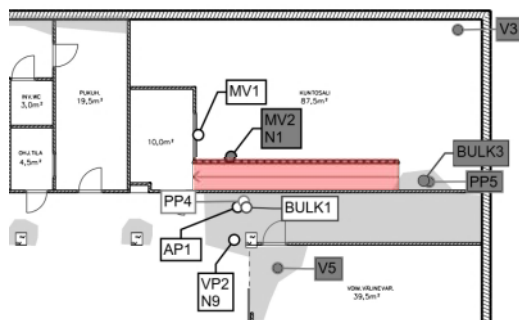
Kuva 40. Kuntosalin kävelyliuska merkittynä paikannuskuvaan.

Märkää hiekkaa vasten olevassa vesivanerissa on vahva viite mikrobivauriosta.

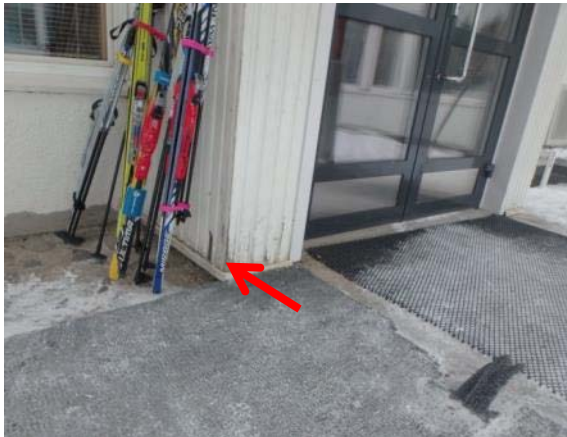
Rakennuksen tuulikaappien puurunkoiset ulkoseinärakenteet lähtevät maanpinnan tasolta. Seinissä ei ole toimivaa tuuletusrakoa. Käytössä olleissa suunnitelmissa oli esitetty tuulikaappien kohdalla valesokkelirakenne, jota ei kuitenkaan toteutettu (seinän runko lähtee lattianpinnan tasosta). Alajuoksun alapuolella on mineraalivillakaistale, mutta ei kosteuden nousun katkaisevaa kerrosta. Pintavedet ja lumien sulamisvedet sekä maaperän kosteus ovat vaurioittaneet seinien alaosa. Seinissä on laho-, kosteus- ja mikrobivaurioita.

Kuva 41. Rakenneavaus tuulikaapin 119 ulkoseinärakenteen alaosaan.

- Tuulikaappien ulkoseinien korjaaminen kokonaisuudessaan, poistetaan vaurioituneet materiaalit ja uusitaan ulkoseinät kosteusteknisesti toimivilla ratkaisulla. Uusitaan puuverhoukset ja parannetaan samalla rakenteen tuulettuvuutta.
- Parannetaan vesipellityksiä ja tiivistetään rakenneliittymät.
- Julkisivurappauksen uusiminen.
- Tiivistetään halkeamat ja muut ilmavuotokohdat (kts. lämpökuvausraportti).
- Parannetaan ulkoseinien sisä- ja ulkopuolista ilmatiiveyttä.

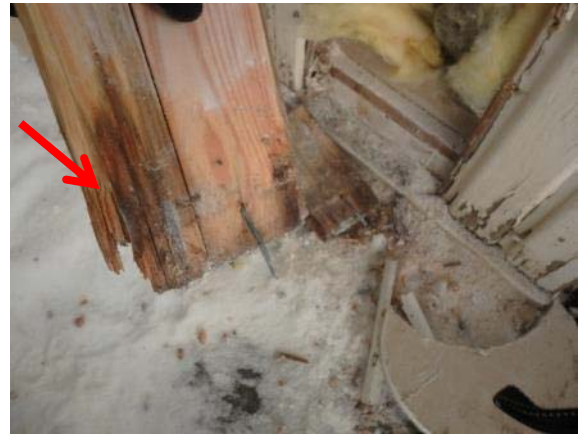
Kuva 42. Puuverhouksen alaosaan on lahovaurioita.

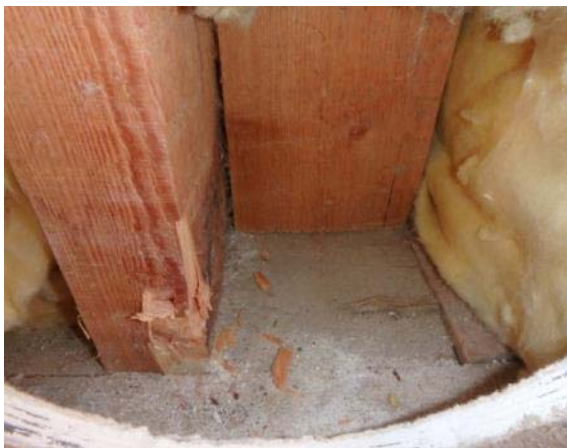
Kuva 43. Rakenneavaus tuulikaapin 119 ulkoseinärakenteen alaosaan.

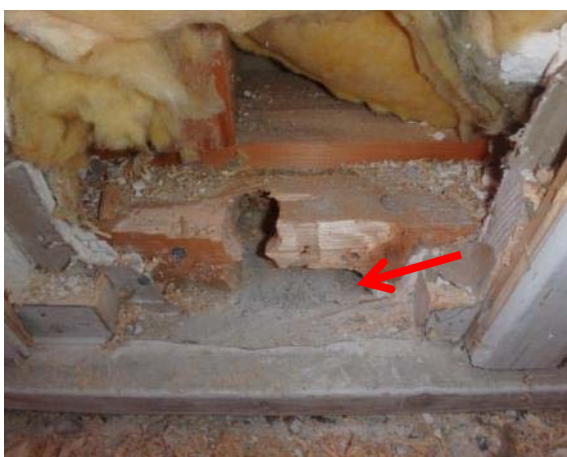
Kuva 45. Alajuoksun ja sokkelin välissä ei ole kosteuskatkoa.

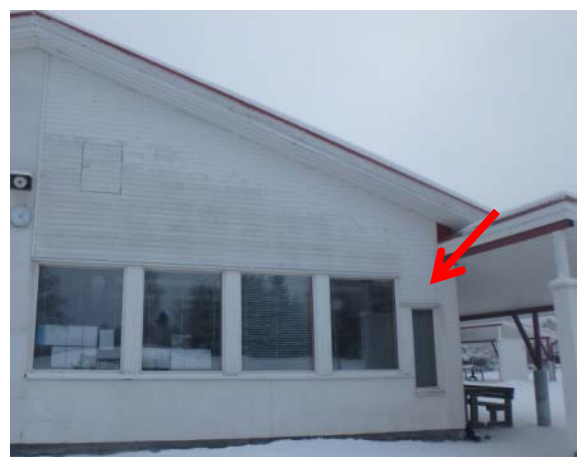
Rakennuksessa on paikoin puuverhoiltuja ulkoseiniä mm. luokkien ikkunoiden yläpuolella. Puuverhoiltujen osien tuulettavuus on heikko ja verhouksessa on paikoin lahovaurioita. Seinän heikko tuulettavuus voi aiheuttaa seinärakenteisiin kosteus- ja mikrobivaurioita, koska seinään pääsevä kosteus ei pääse tuulettumaan pois. Luokkien ulkoseinän mine-

Kuva 46. Ikkunoiden yläpuolella on puuverhoituja ja puurakenteisia ulkoseiniä.

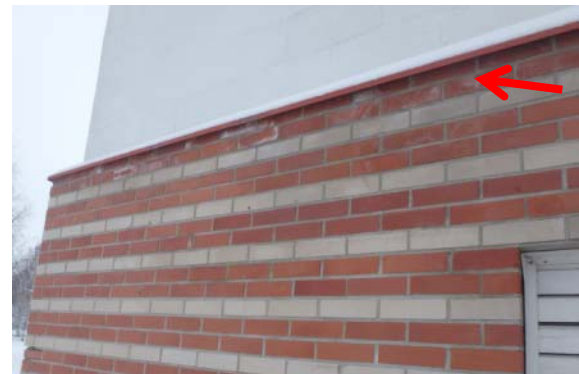
Kuva 52. Seinän alaosa on tiiliverhoiltu. Verhouksen yläosassa on kosteusjälkiä.

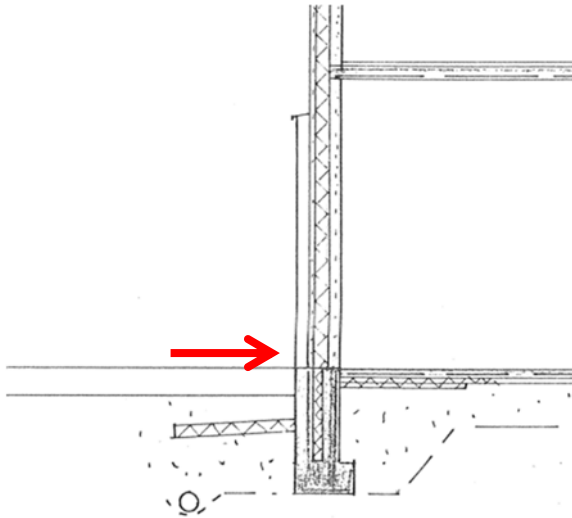
Kuva 53. Ulkoseinän alaosan rakenne.

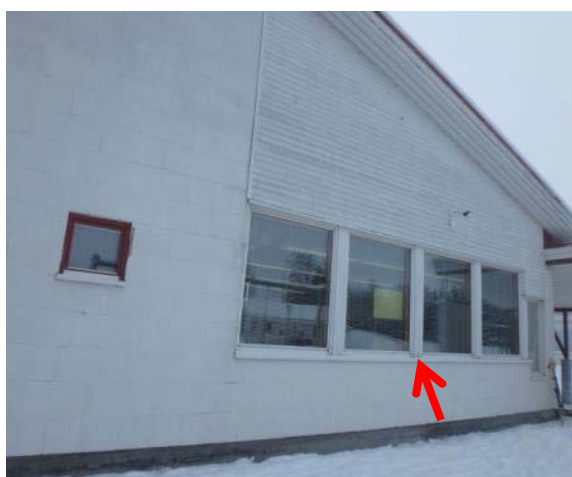
Kuva 57. Luukkasiiven ikkunavälien puuverhouksessa on lahovaurioita.

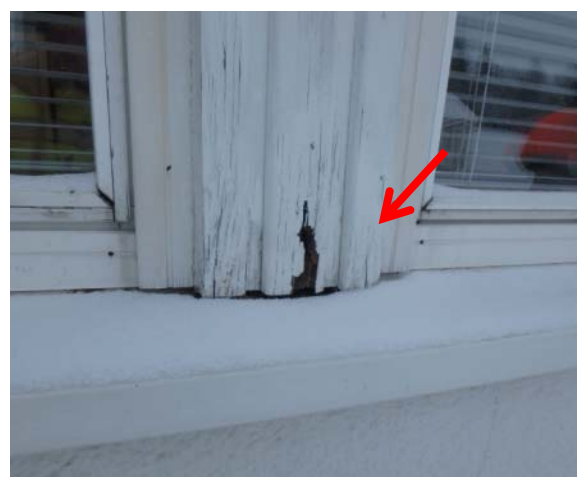
Kuva 58. Luukkasiiven ikkunavälien puuverhouksessa on lahovaurioita.

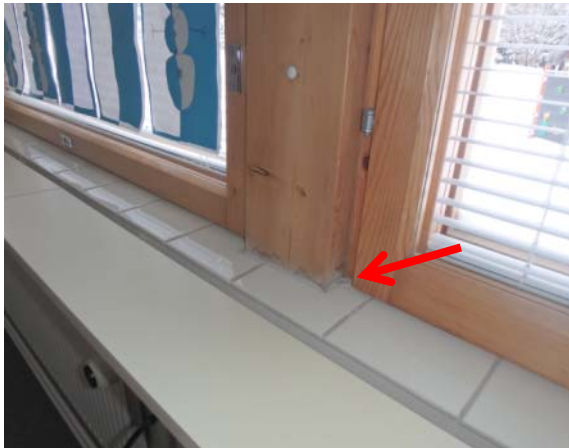
Kuva 59. Ikkunaväleissä on paikoin kosteusjälkiä.

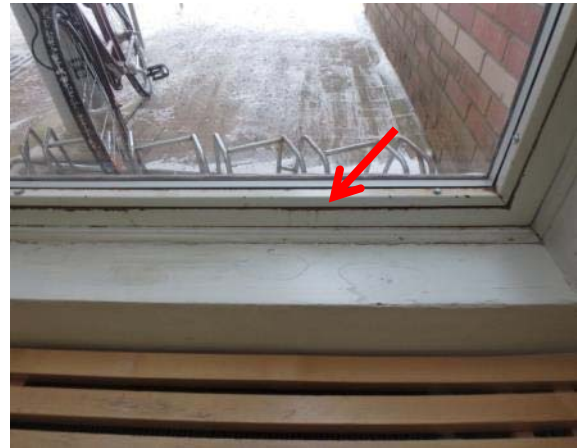
Kuva 60. Ikkunassa on ruostetta ja ikkunapenkillä kosteusjälkiä.

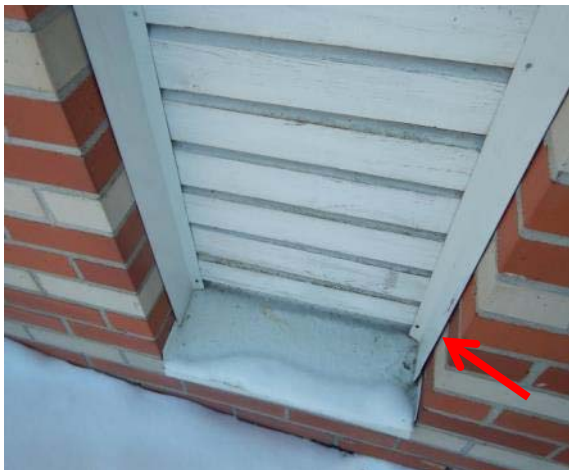
Kuva 61. Luukun pellitys ei ole tiivis.

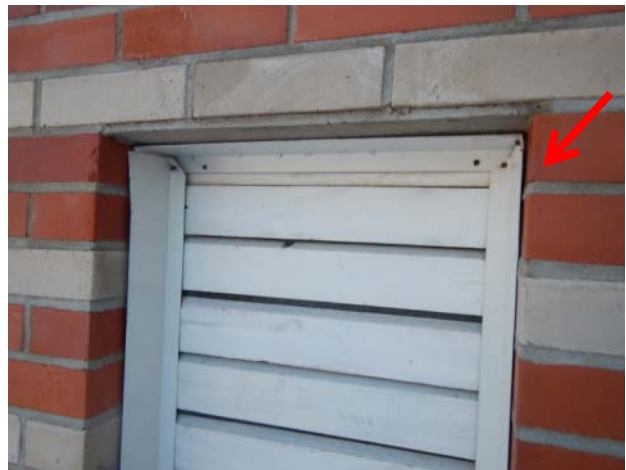
Kuva 62. Luukun pellitys ja rakenne ei ole tiivis.

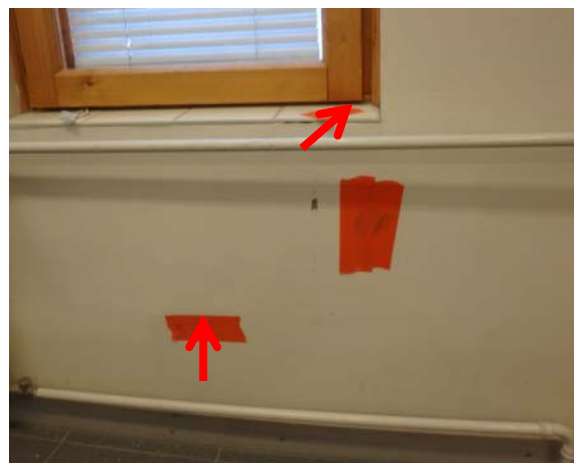
Ulkoseinärakenteissa on runsaasti halkeamia ja merkkiainekokeella todettiin ilmavuotoja mm. pilariliitoksesta, harkkojen saumakohdasta, sähköläpivienneistä sekä lattianrajasta.

Kuva 64. Ulkoseinästä on runsaasti ilmanvuotoa.

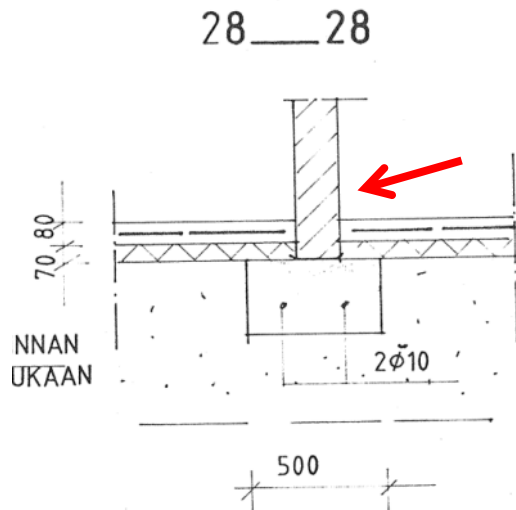
Suurin osa rakennuksen väliseinistä on tiili- tai harkkorakenteisia. Väliseinät lähtevät omalta anturalta, mikä mahdollistaa maaperän kosteuden kapillaarisen nousun alapohjalaattaan sekä seinän alaosaan. Siivouskeskuksessa on ollut kosteusvahinko, joka on kas-  
tellut siivouskeskuksen ja pukuhuoneen välisen seinän.

Kuva 65. Väliseinä lähtee omalta anturalta.

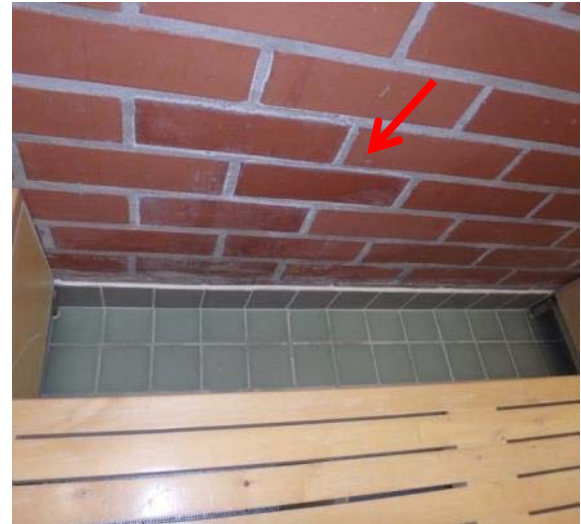
Kuva 66. Siivouskeskuksen kosteusvaurio on kastellut siivouskeskuksen ja pukuhuoneen välisen seinän.

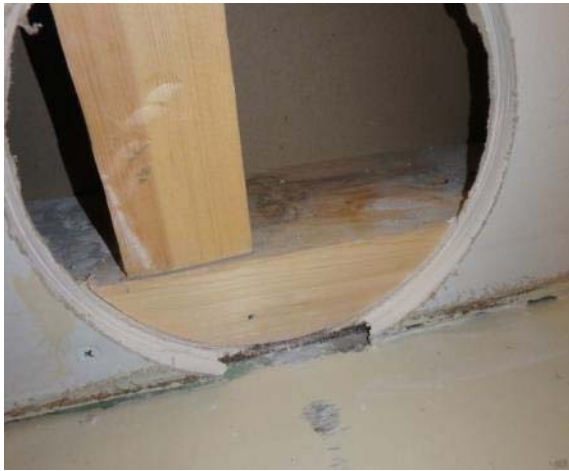
Kuva 67. Väliseinän rakenneavaus, teknisen työn luokka VS2.

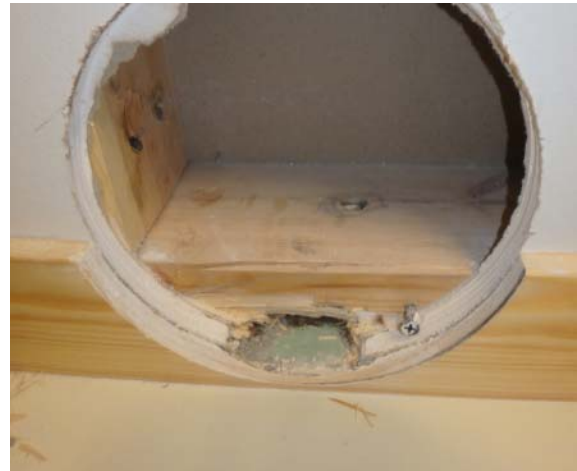
Teknisen työn luokan kevytrakenteiset väliseinät on tehty rakennukseen tilamuutoksien yhteydessä. Väliseiniä ei ole purettu luokan lattioiden korjauksien yhteydessä. Väliseinän alajuoksun ja alapohjan betonilaatan välissä ei ole kosteuden nousua katkaisevaa kerrosta. Alapohjasta nouseva kosteus on vaurioittanut väliseinien alaosien rakenteita. Kevyt-rakenteisia sei-  
niä on myös keittiössä sekä auditorion harkkorakenteisen seinän sisäver-  
hous on puurakenteinen. Myös näiden osalla vaurioituminen on mahdollista.

Kuva 68. Väliseinän rakenneavaus VS3, alajuoksu ja sen alapuolinen huopa on mikrobivaurioitunut.

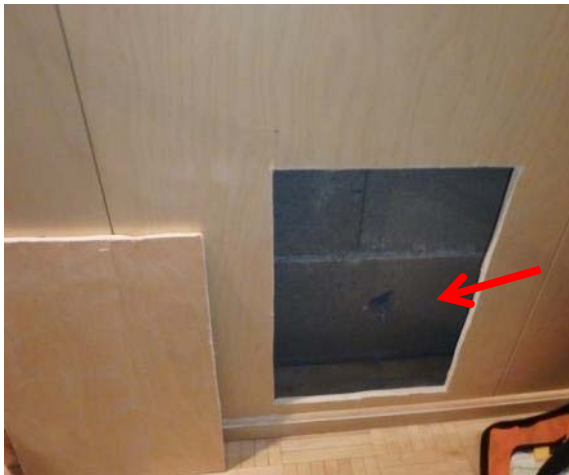
Kuva 69. Väliseinän rakenneavaus, auditorio.

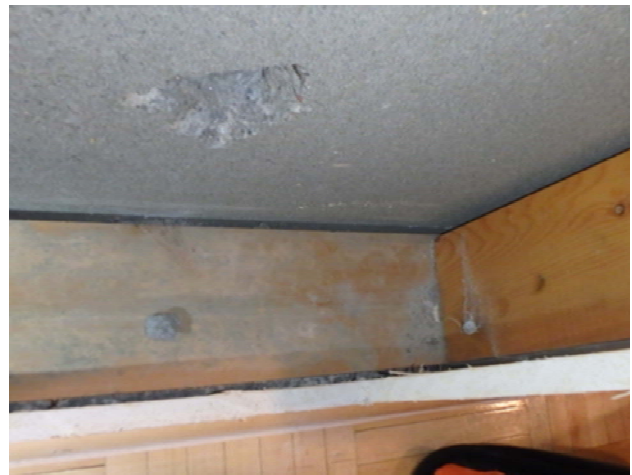
Kuva 70. Harkkorakenteisen väliseinän sisäpuolinen koolaus.

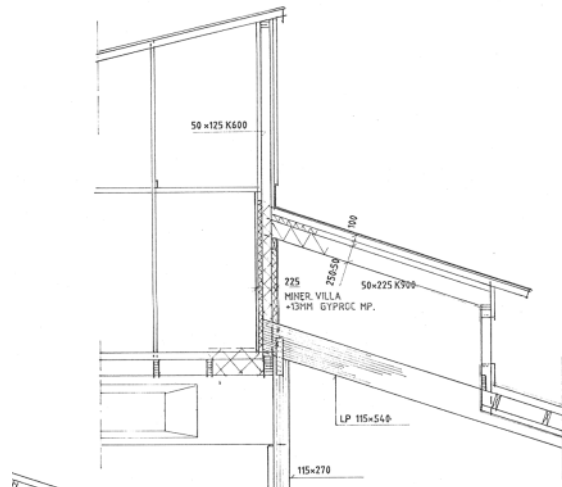
Kuva 72. Ote yleisleikkauksesta.

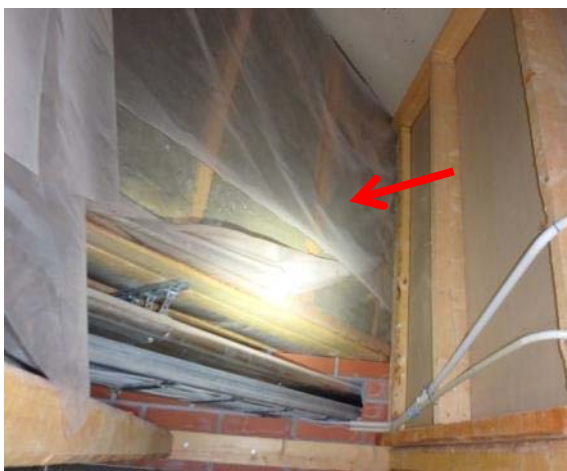
Kuva 73. Höyrynsulkumuovien tiiveydessä on puutteita.

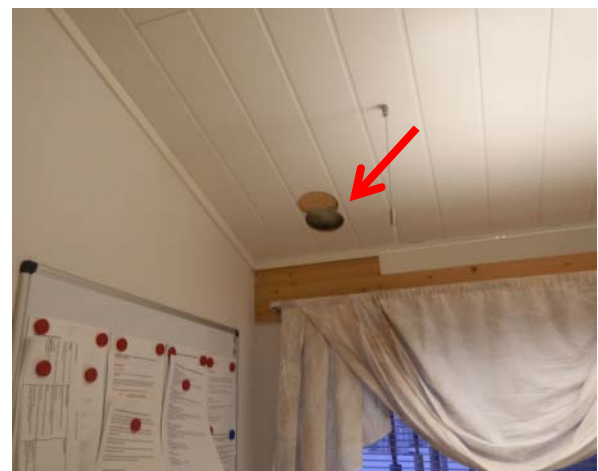
Kuva 74. Rehtorin huoneen sisäkaton rakenneavaus.

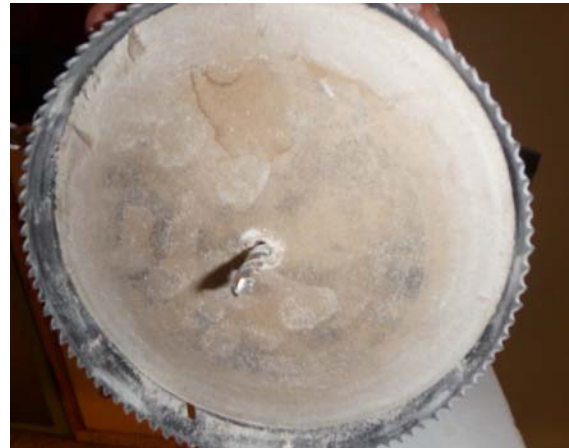
Kuva 76. Kipsilevyssä on kosteusjälkiä ja mustaa kasvustoa.

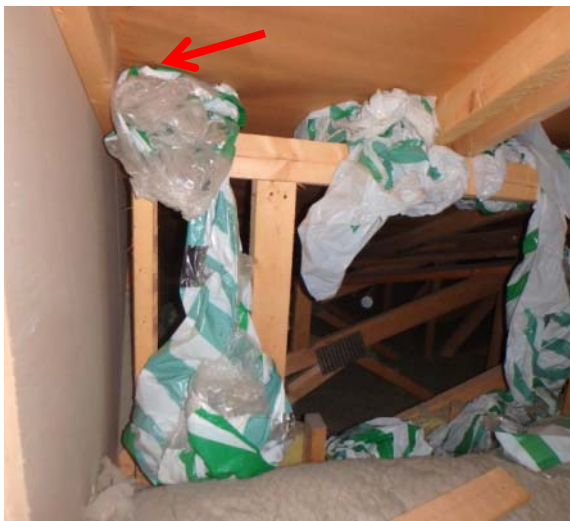
Yläpohjassa havaittiin useita vanhoja kosteus-/vuotojälkiä mm. aluskatepahvissa. Keittiön yläpuolelta pistokoemaisesti em. kosteusjäljen kohdalta selluvillaeristeestä otetussa materiaalinäytteessä (M26) ei ollut viitteitä mikrobivauriosta.

Kuva 77. Ruokalan kohdan vuotokohta yläpohjasta.

- Vesikatteet uusitaan alkuperäisiltä osilta.
- Parannetaan yläpohjassa kulku/huoltomahdollisuuksia, lisätään kulkusiloja ja huoltoluukkuja.
- Yläpohjista korjataan paikalliset vesikattovuodot, poistetaan kosteusvaurioituneet eristeet ja puurakenteet.

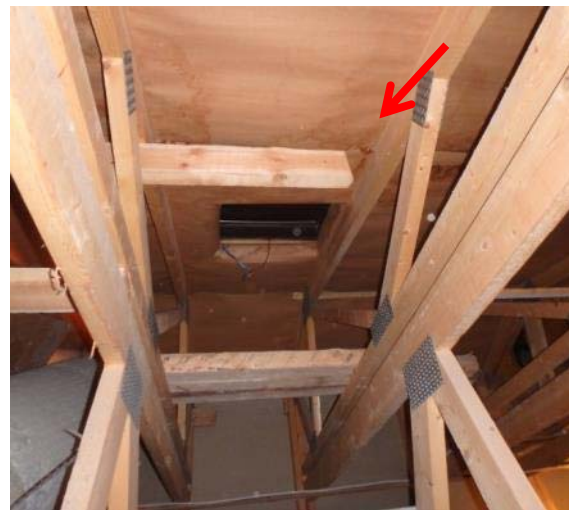
Kuva 78. Vesikaton rakenteissa ja aluskatteessa on vuotojälkiä.

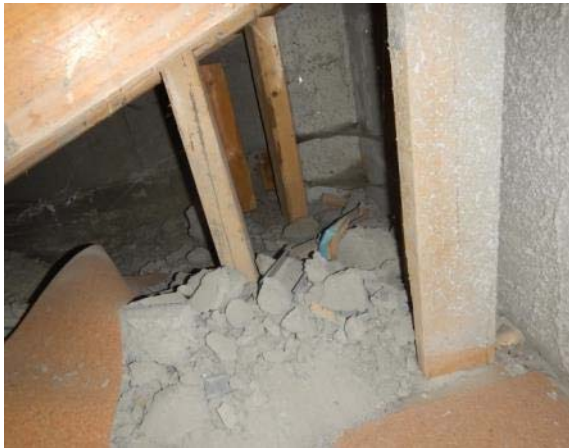
Portaiden alapuolella on tuulettumattomia tiloja, joihin on jätetty vanhoja muottilaudoituksia ja muuta rakennusjätettä. Muottilaudoitukset ovat kastuneet rakentamisvaiheessa. Lisäksi rakennuksen alapohjarakenteen paikoin kohonnut kosteusrasitus voi vaurioittaa ko. materiaaleja. Portaiden alapuolella olevat epäpuhtaudet pääsevät kulkeutumaan il-mavirtauksien mukana huoneilmaan.

Kuva 81. Auditorion portaan alapuolella tuolivarastossa on vanhoja muottilaudoituksia ja rakennusjätettä, rakenneavaus PRS2.

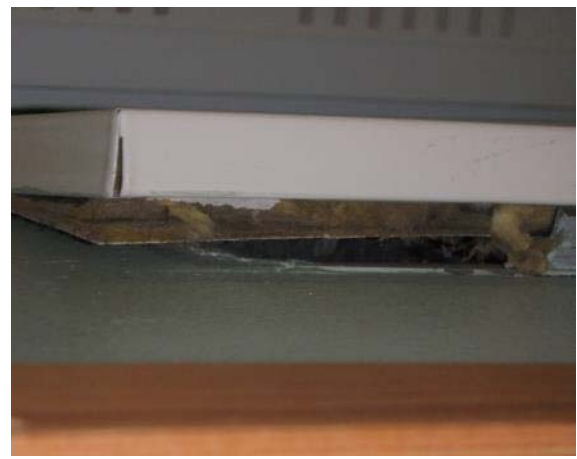
Kuva 86. Rikkinäinen mineraalivillaeriste.
