REISJÄRVEN KUNTA

## KUNNAN KAAVATEIDEN KUNNOSTUSSUUNNITELMA VUODELLE 2017

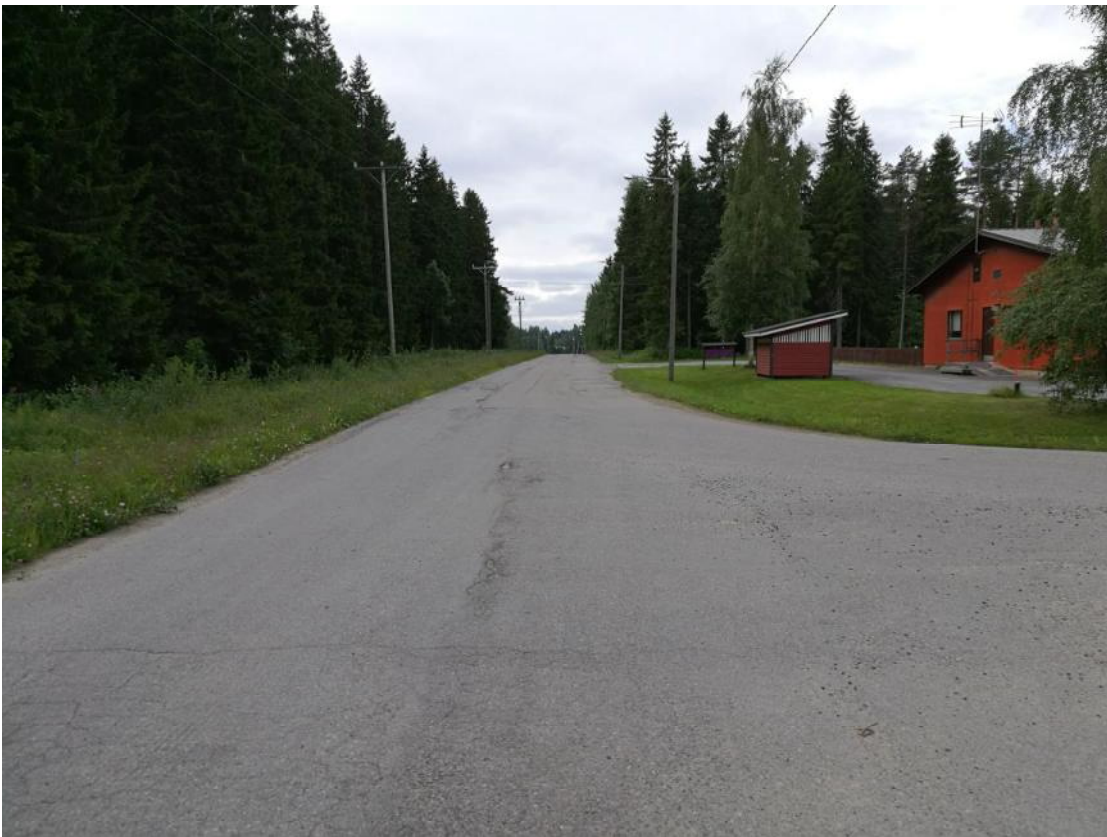
Tie on urautunut ja kuoppainen. Pahimmat vauriokohdat ovat toimintakeskus Violan kohdalla. Kantavuusmittausten mukaan tien peruskantavuus on yli 150 MPa, joka on riittävä myös raskaalle liikenteelle lukuun ottamatta toimintakeskuksen kohdalla olevaa tiealuetta, jossa kantavuus jää alle 100 MPa.

Kuva 1 Toimintakeskus Violan kohta Toivontien risteyksestä kuvattuna

Halosentien ensimmäiselle 300 metrille suoritetaan sekoitusjyrsintä ja asfaltointi. Toimintakeskuksen kohdalle suoritetaan massanvaihto liitteen 1 mukaisesti.

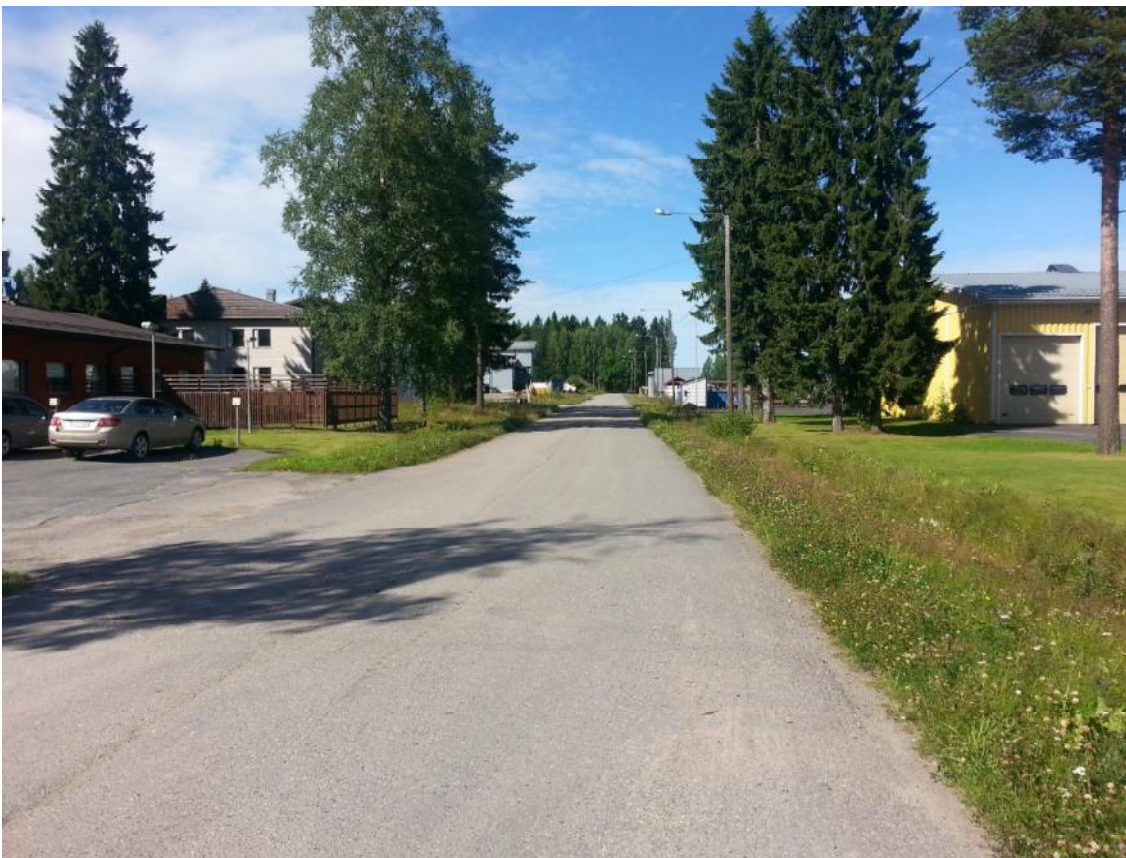
Kuva 2 Toivontie Halosentien risteyksestä kuvattuna

Tien pinta on kuoppainen ja painunut koko matkalta. Tiellä raskasta liikennettä ja tien epätasaisuudet voivat aiheuttaa särkymävaaran kuljetettavalle tavaralle. Peruskantavuus kuitenkin riittää ras-  
kaallekin liikenteelle ja sekoitusjyrsinnällä sitä voidaan vielä parantaa.

Toivontielle suoritetaan sekoitusjyrsintä ja asfaltointi koko matkalle.

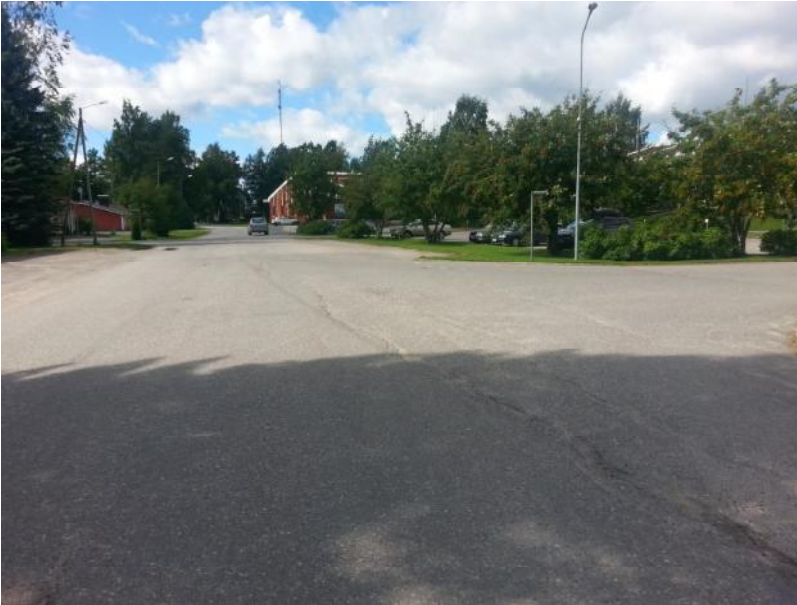
Kuva 3 Reisjärventie Kirkkotien risteyksestä kuvattuna

Päällysteen pinta on pahasti halkeillut ja kuoppainen paloaseman ja kirjaston välillä, lisäksi yksittäisiä kuoppia ja halkeamia on myös kukkakaupan ja S-marketin välillä. Hautausmaan kohdalla sekä Sievintien risteyksen ja paloaseman väli on hyväkuntoinen. Kantavuusmittausten tulosten mukaan tien peruskantavuus on vähintään 120 MPa.

Ahonniementielle suoritetaan asfaltointi paloaseman risteyksestä Anjalantien risteykseen. Reisjärventielle suoritetaan asfaltointi paloaseman risteyksestä Veikonpolun mutkaan saakka, Sievintien ja palo-aseman välille ei suoriteta kunnostustoimenpiteitä.

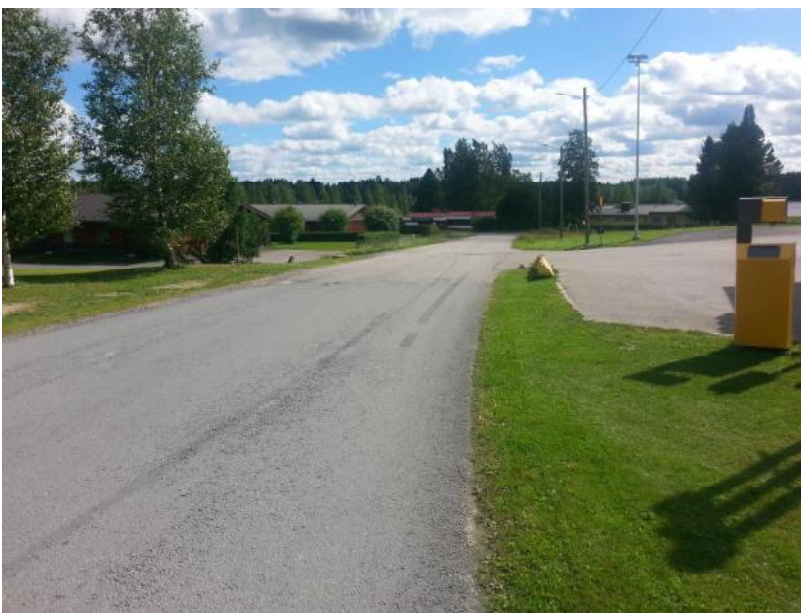
Kuva 4 Veikonpolku Reisjärventien ja Veikonpolun mutkasta kuvattuna

Veikonpolulla on joitain yksittäisiä halkeamia ja kuoppia, osa johtuu kunnallistekniikan tienalituksista. Tie on kantavuudeltaan välttävä, sekoitusjyrsinnällä tien kantavuutta on mahdollista parantaa.

Veikonpolulle ja Rantatielle suoritetaan sekoitusjyrsintä ja asfaltointi.

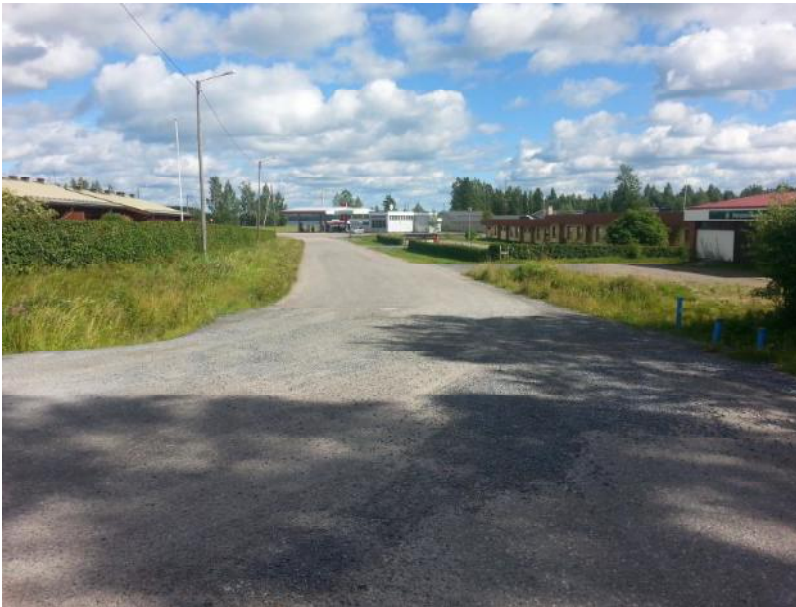
Kuva 5 Rantatie Veikonpolun risteyksestä kuvattuna

Rantatie on Veikonpolun ja Sievintien risteuksen välillä osittain huonokuntoinen halkeamien ja painumien vuoksi. Myös kantavuusmittauksissa on havaittavissa huonosti kantavia tieosuuksia, joita saataisiin hyvin helposti sekoitusjyrsinnällä korjattua.

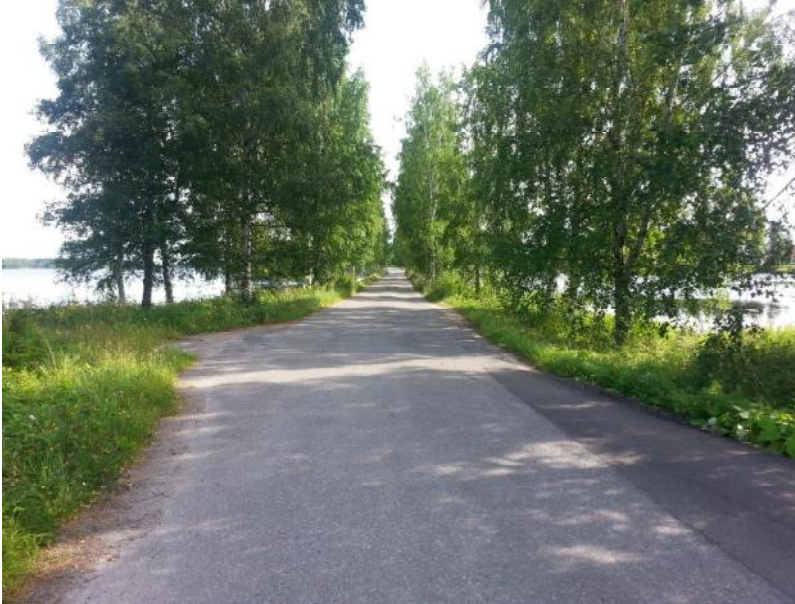
Kuva 6 Susisaarentie sillan alkupäästä kuvattuna

Susisaarentie on pääosin hyväkuntoinen lukuun ottamatta sillan kohtaa, joka on halkeillut ja painunut sekä sillan kaiteet ovat huonokuntoiset. Kantavuusmittausten mukaan tie on hyvin kantava, eikä vaadi erillisiä massanvaihtoja. Puustoa ja muuta kasvustoa on syytä raivata.

Susisaarentien sillan osuudelle suoritetaan sekoitusjyrsintä ja asfaltointi sekä kaiteiden uusinta ja valaisinpylväiden suoristus. Puustoa ja kasvustoa raivataan sillan kohdalta. Susisaaren vanhan grillin jälkeisestä kääntöpaikasta kuoritaan huonokuntoinen asfaltti pois ja korvataan murskeella.
