16.10.2017

Sisäilma- ja kosteustekninen kuntotutkimus

Kalajan koulu, rakennukset A ja C

Nättiläntie 65 A

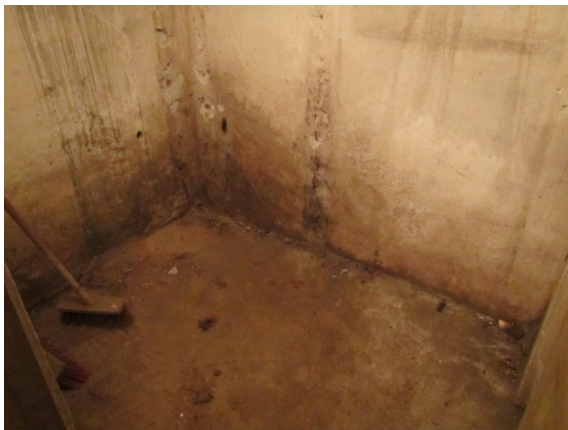
- Kellarikerroksessa oli voimakas mikrobeihin viittaava haju. Pintakosteuden tunnistimella havainnoituna lattian pintakosteuden vertailuarvot olivat märkää betonia vastaavat. Seinien alaosissa oli kosteuden aiheuttamia jälkiä. Lämmönjakohuoneessa väliseinän alaosassa oli vauriojälkiä ja pintakosteuden vertailuarvot olivat korkeat.
- Puurakenteinen kynnys on kosteus- ja mikrobivaurioitunut.
- Kellarikerrokseen johtavan portaan alustilassa oli kosteus- ja mikrobivaurioitunutta puutavaraa.

Kuva 1. Kellarikerroksen alapohjarakenteet ovat märät A-osalla. Seinillä kosteuden aiheuttamia tummentumia.

Havaittujen vaurioiden takia rakennuksien kellaritilojen käyttöä on syytä välttää ja tilat kapseloidaan omaksi osastoksi, ettei ilmavirtauksia pääse 1. kerrokseen. Kosteus- ja mikrobivaurioituneet materiaalit poistetaan. Mikäli tilat halutaan ottaa käyttöön, vaatii se rakenteiden uusimisen kokonaisuudessaan.

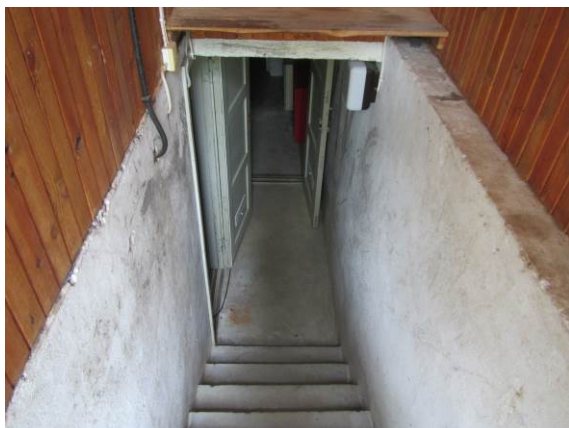
- Kellarikerroksessa oli voimakas mikrobeihin viittaava hajua. Pintakosteuden tunnistimella havainnot lattia pintakosteuden vertailuarvot olivat märkää betonia vastaavat.
- 1. kerroksen eteistilassa (kellaritilan kohdalla) ja luokkatilassa C05 (terveydenhoitaja) oli sisäilmassa mikrobeihin viittaavaa hajua. Eteistilan kohdalla hajua paikallistettiin lattiarakenteen ja väliseinän liittymään, josta oli ilmavirtaus sisäilman suuntaan.

Kuva 5. Rakennus C:n kellaritiloihin käynti ulkokautta. Voimakas mikrobeihin viittaava haju.

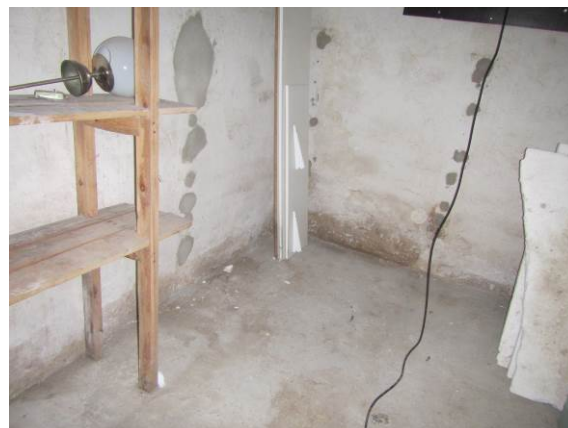
Kuva 6. Alapohjarakenteet märät.

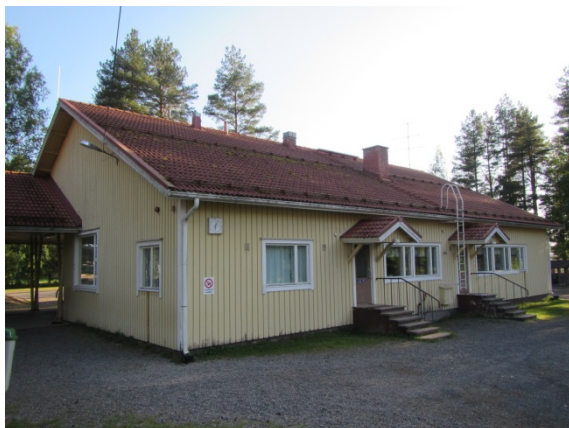
- Rakennuksien A ja C vierustalla on nurmimaata. Rakennuksen A idän puoleisessa päädyssä maanpinta viettää rakennukseen päin ja rakennuksessa C etelän puoleisella sivulla. Rakennuksen C kellarin kohdalla perusmuuria vasten on asennettu patolevyä.
- Kattosadevedet ohjataan räystäskourujen ja syöksytorvien avulla sokkelin vierelle. Paikoin syöksytorvien alla on kattosadevesikaivot, mutta niiden keskinäisessä asettelussa on puutteita
- Betonirakenteiset ulkoportaat ovat erittäin huonokuntoiset ja betonirakenteisen sokkelin maanlipinnat hilseilevät monin paikoin.

Kuva 7. Maanpinta viettää rakennukseen päin A-osalla.

Rakennuksien perustusrakenteisiin kohdistuu ulkopuolista kosteusrasitusta ja ulkoportaiden liittymien kautta sade- ja sulamisvesillä on mahdollista päästä seinärakenteeseen. Toimenpide-ehdotuksena on maanpinnan kallistuksen parantaminen rakennuksesta pois päin viettäväksi ja kattosadevesien poisohjauksen parantaminen sekä ulkoportaiden uusiminen.

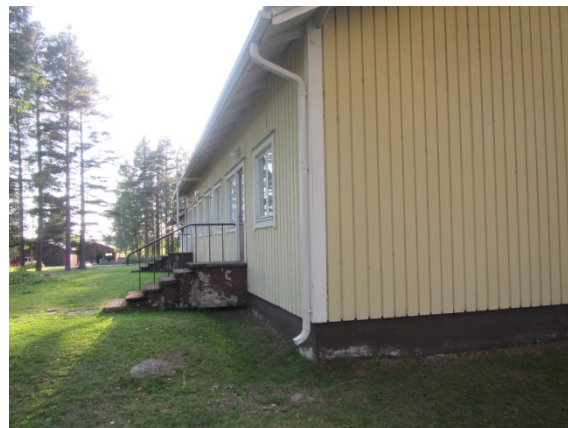
Kuva 8. C-osan rakennusvierustalla kallistus rakennukseen päin. Kattosadeveden ohjaus rakennuksen vierustalle.

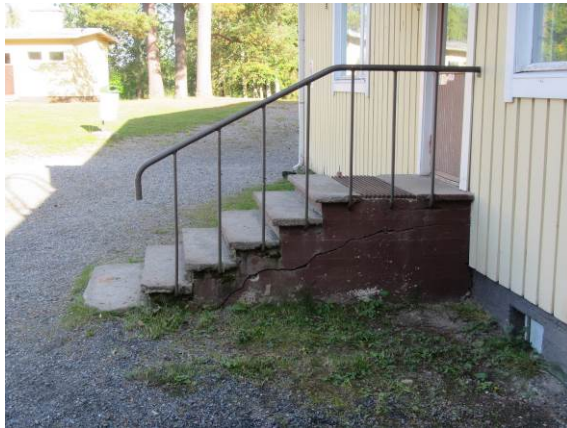
Kuva 9. Huonokuntoinen porras C-osalla.

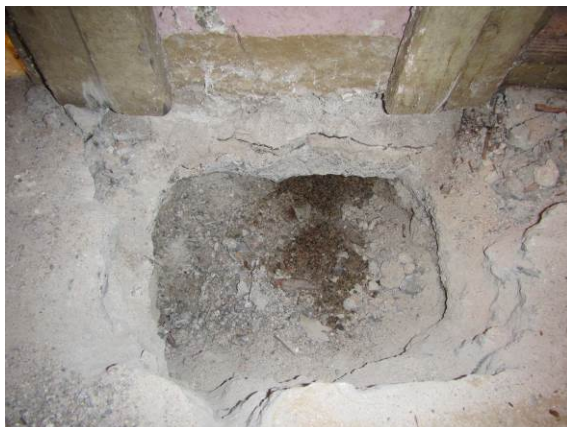
- Pintakosteuden tunnistimella havainnoitua alapohjarakenne on märkä.
- Alapohjarakenteen rakenneavauskohdalla täyttöhiekka oli märkää.

Kuva 13. Täyttöhiekka märkää alapohjan rakenneavauskohdassa.

A-osan alapohjarakenteessa ei ole vedeneristettä jolloin maaperän kosteus pääsee nousemaan kapillaarisesti rakenteeseen. Märkään betonirakenteeseen on kosketuksissa orgaanisia materiaaleja, jotka ovat kosteus- ja mikrobivaurioituneet. C-osan kellaritilojen rakenteisiin ei kohdistettu rakenneavauksia.

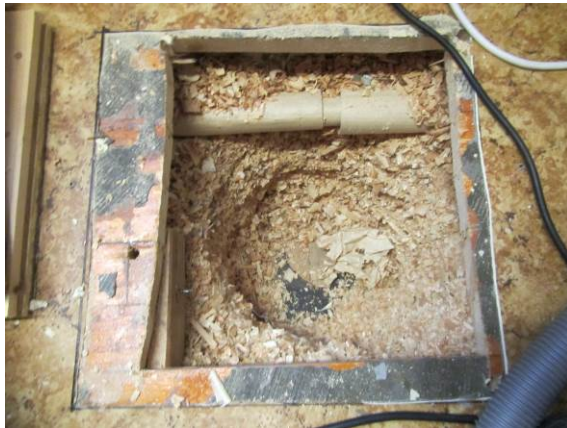
- Rakenneavaus tehtiin ulkoseinän vierustalle.
- Avauskohdalla rakenteessa on asbestia sisältäviä putkieristeitä.
- Avauskohdalla oli mikrobeihin viittaava haju.
- Alapohjan eristeiden kannatinlaudan kosteus oli 17 p-% vastaten ulkokuivan puun kosteutta.
- Purueristeessä ei ollut havaittavissa värimuutoksia.
- Rakenneavauskohdasta otettiin materiaalinäyte tervapahvista (M4) ja purueristeestä/ kutterinlastusta (M5). Mikrobianalyysin perusteella **tervapahvissa on viite vauriosta ja purueristeessä vahva viite vauriosta.**

Kuva 23. RA3. Asbestia sisältäviä putkieristeitä.

Alapohjarakenne uusitaan kokonaisuudessaan kosteusteknisesti toimivalla ja tiiviillä rakenteella. Ryömintätilasta poistetaan rakennusjäte ja muu orgaaninen materiaali. Muilta osin korjaavat toimenpiteet tehdään rakennesuunnittelijan ohjeiden mukaisesti.

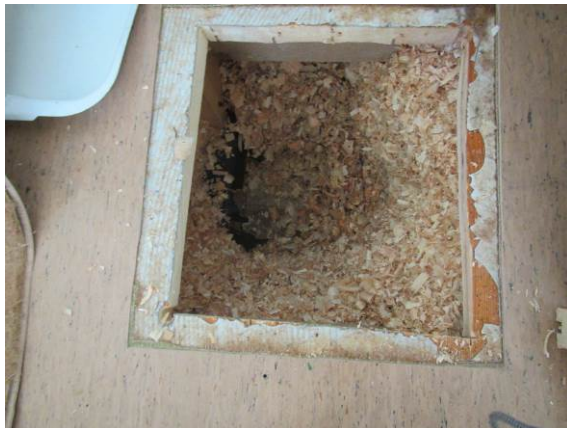
- Rakenneavaus tehtiin ulkoseinän vierustalle.
- Avauskohdalla oli mikrobeihin viittaava haju.
- Alapohjan eristeiden kannatinlaudan kosteus oli 21 p-% vastaten kostean puun kosteutta.
- Alapohjapalkiston kosteus oli 19 p-% vastaten kostean puun kosteutta.
- Eristetilan pohjalla eriste oli tummunutta.
- Rakenneavauskohdasta otettiin materiaalinäyte purueristeestä/ kutterinlastusta (M12). Mikrobianalyysin perusteella **eristemateriaalissa on viite vauriosta.**

Kuva 25. RA9. Purueriste tummunutta alaosasta.

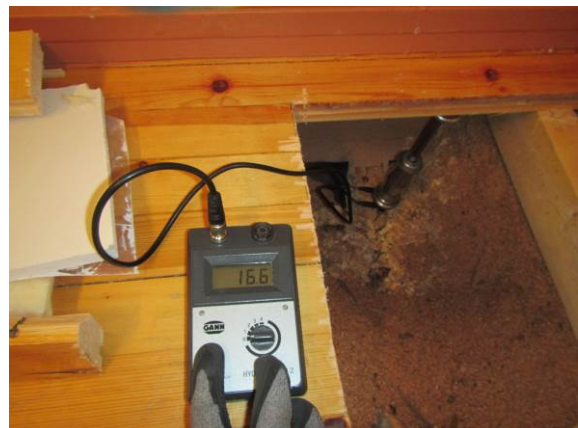
- Rakenneavaus tehtiin ulkoseinän vierustalle.
- Alapohjan eristeiden kannatinlaudan kosteus oli 16,6 p-% vastaten ulkokuivan puun kosteutta.
- Eristetilan pohjalla puru-/ kutterinlastueriste oli tummunutta.

- Rakenneavauskohdasta otettiin materiaalinäyte tervapahvista (**M5**) ja purueristeestä/ kutterinlastusta (**M6**). Mikrobianalyysin perusteella tervapahvissa on heikko viite vauriosta ja eriste-materiaalissa **vahva viite vauriosta**.

Kuva 32. RA3. Kannatin laudan kosteusmittaus.

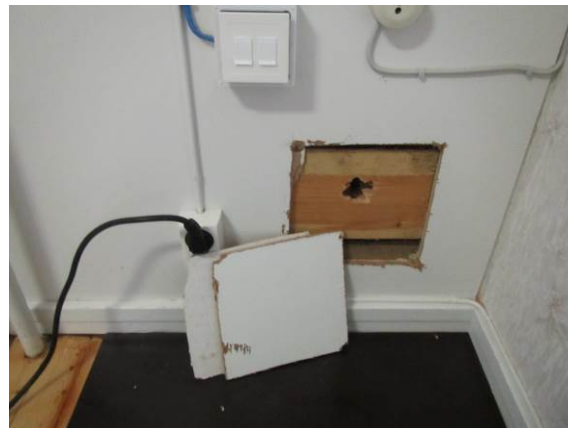
- Avauskohdissa ei purueristeissä ollut havaittavissa mikrobeihin viittaavaa hajua, mutta eriste oli tummunutta.
- Tehtyjen havaintojen perusteella ulkoseinän eristetilä on yhteydessä alapohjarakenteen eristetilään.
- Rakennuksen idän puoleisessa päädyssä ulkoseinärakenne on alaosastaan märkä.
- Avauskohdista otettiin materiaalinäytteet sahanpurusta (**M3, M6, M7, M10 ja M11**). Mikrobianalyysin perusteella ulkoseinien alaosien purueristeissä on **vahva viite vauriosta**. Lattiapinnan yläpuolelta otettujen näytteiden tulos oli tavanomainen.

Kuva 41. RA8. Näyte ulkoseinästä, noin 500 mm lattiasta.

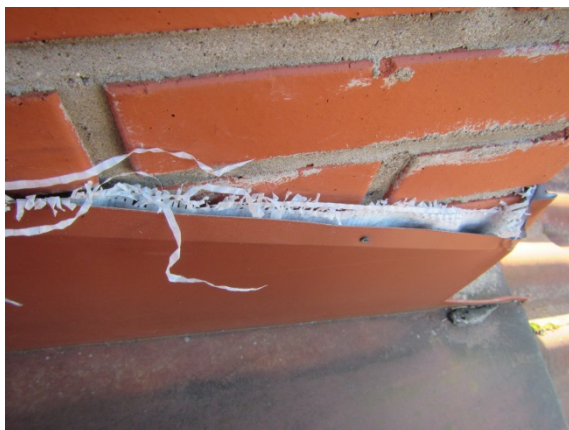
- Tiilikatteen pinnalla on sammalkasvustoa. Laatat ovat ehjät.
- Savupiipun juuripellititys ei ole tiivis. Vesikattorakenteissa on vanhoja ko. kohdalla vesivuotojälkiä ja vaurioita

Kuva 49. Savupiipun rintapellin asennus ei ole tiivis.

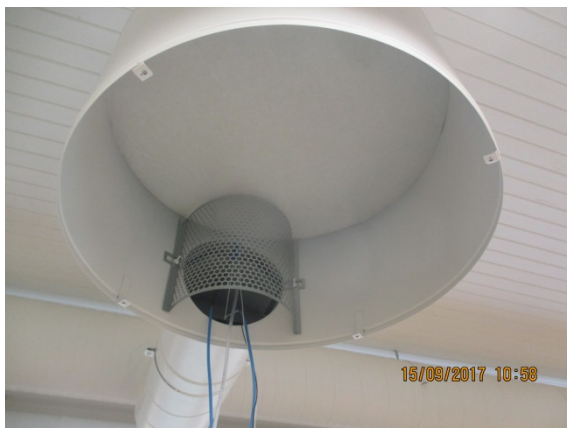
Kuva 65. Yleiskuva tuloilman päätelaitteesta. Tuloilmapäätelaitteet ovat suhteellisen puhtaita.

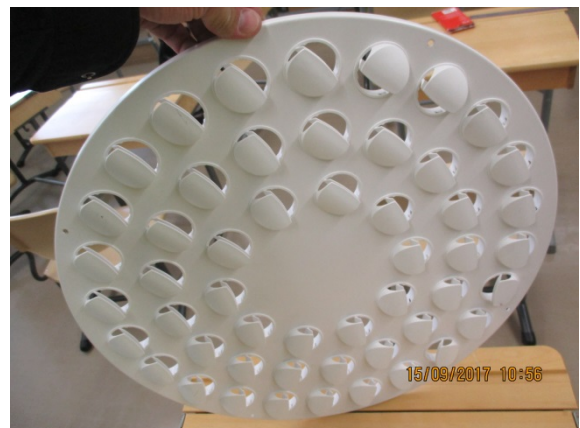
Kuva 66. Yleiskuva tuloilmasäleiköstä. Tuloilmasäleiköt ovat suhteellisen puhtaita..

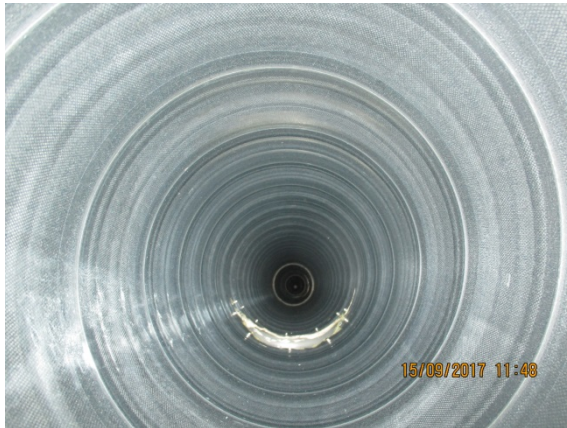
Kuva 67. Yleiskuva tuloilman runkokanavasta. Tuloilmakanavat ovat suhteellisen puhtaat.

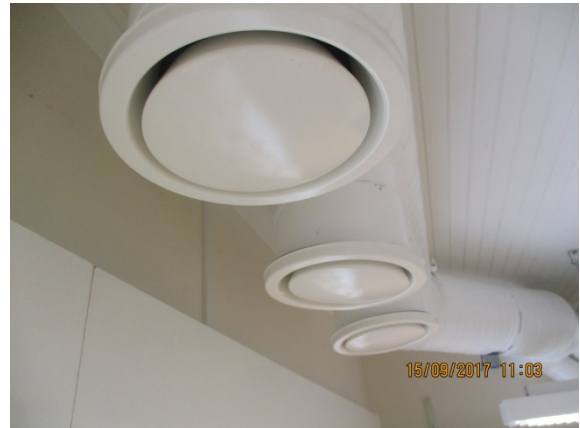
Kuva 68. Yleiskuva luokkahuoneen poistoilmapäätelaitteista.

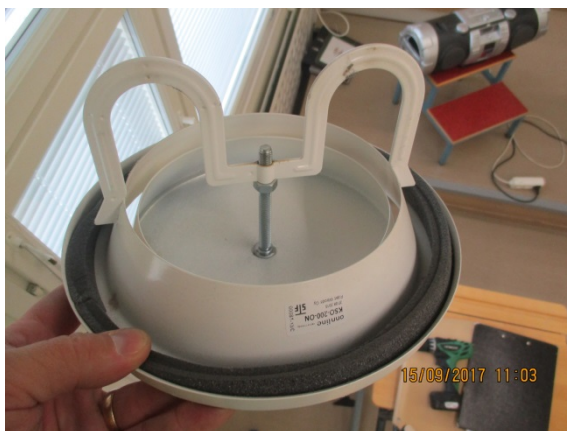
Kuva 69. Luokkahuoneen poistoilmaventtiilit ovat suhteellisen puhtaat.

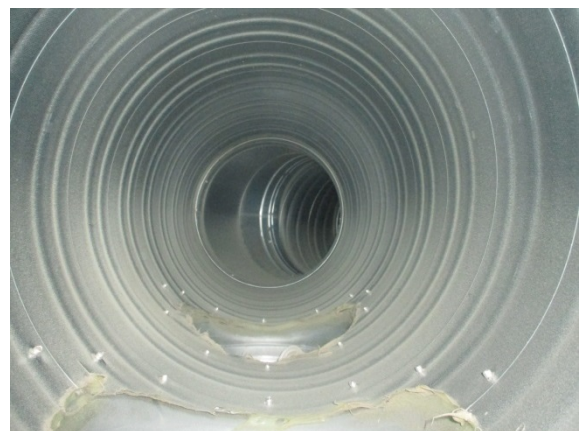
Kuva 70. Luokkahuoneiden poistoilman runkokanavissa on havaittavissa pölyä, mutta pölymäärä ei edellytä toimenpiteitä.

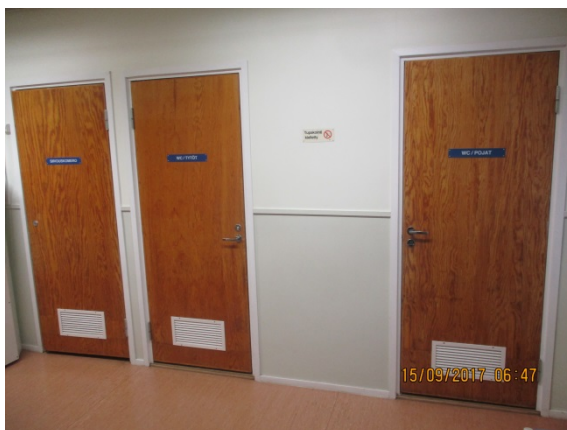
Kuva 71. A rakennuksen käytävän wc-tilojen oviin on asennettu siirtoilmäsäleiköt.

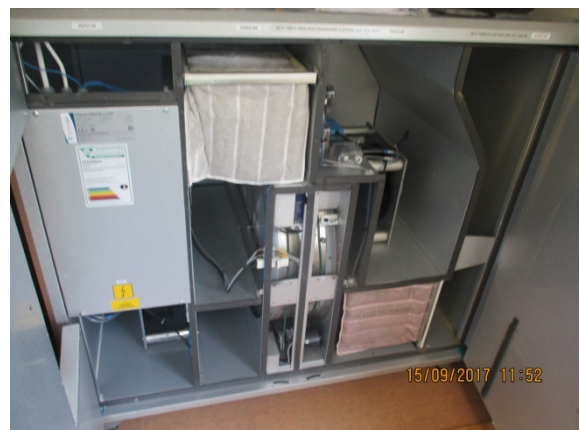
Kuva 72. Luokkahuoneiden ilmanvaihtokoneessa ei havaittu puutteita.

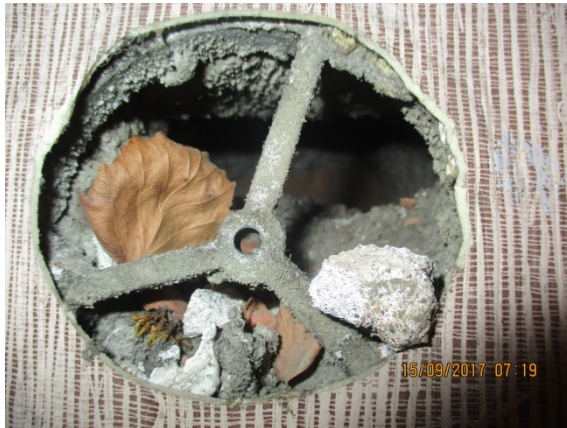
Kuva 73. A rakennuksessa on vanhoja painovoimaisen ilmanvaihdon venttiileitä, jotka ovat likaisia. Venttiilit tulisi olla tulppattu koneellisen poistoilmanvaihdon asennuksen yhteydessä.

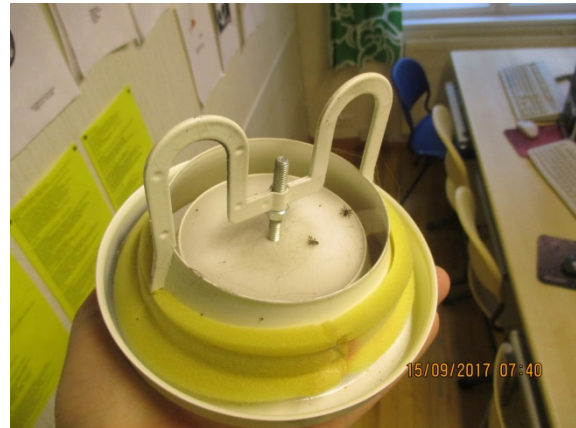
Kuva 74. Yleiskuva C rakennuksen poistoilmaventtiileistä.

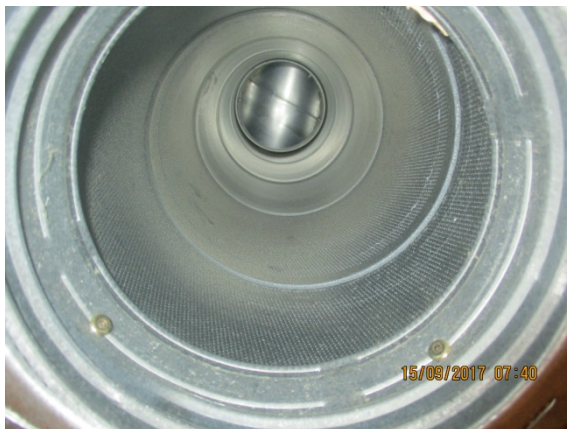
Kuva 75. C rakennuksen poistoilmakanavoinneissa on havaittavissa pölyä, mutta pölymäärä ei edellytä toimenpiteitä.

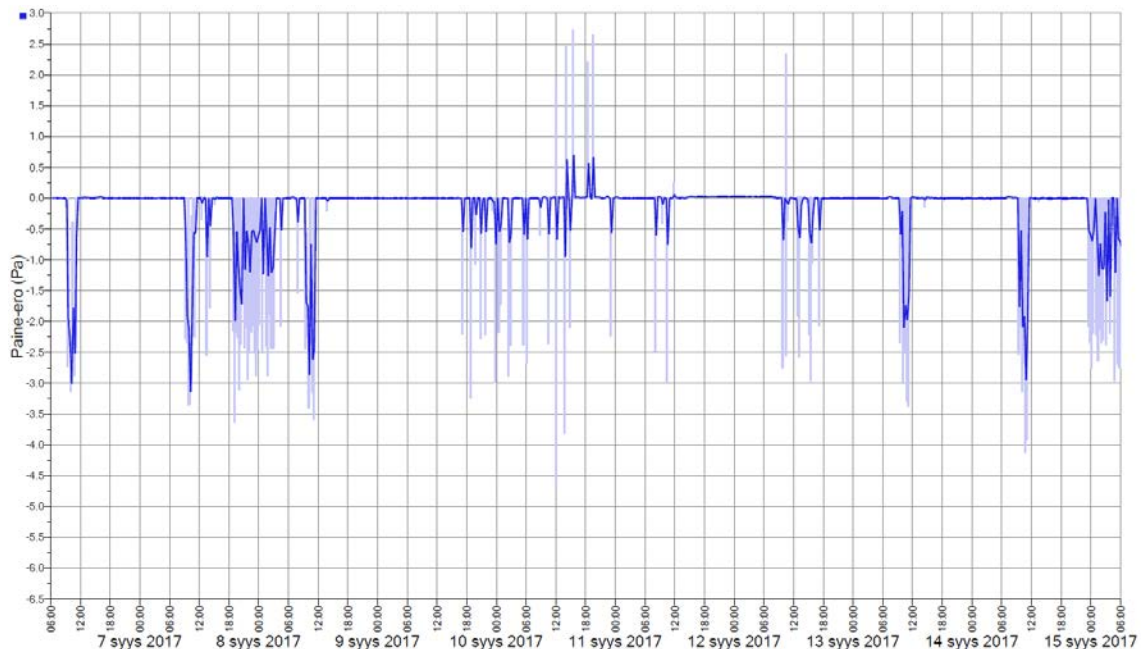
Kuva 77. Opettajien huoneen sisä- ja ulkoilman välisen paine-eron kuvaaja seurantajaksolta.

- Keskimääräinen painetaso on hyvin lähellä tasapainotilaa.
- Ilmanvaihdon toiminta aiheuttaa tilaan päivittäin noin klo 11:00 alipaineiikin, mutta alipaineisuus ei ole suuri.

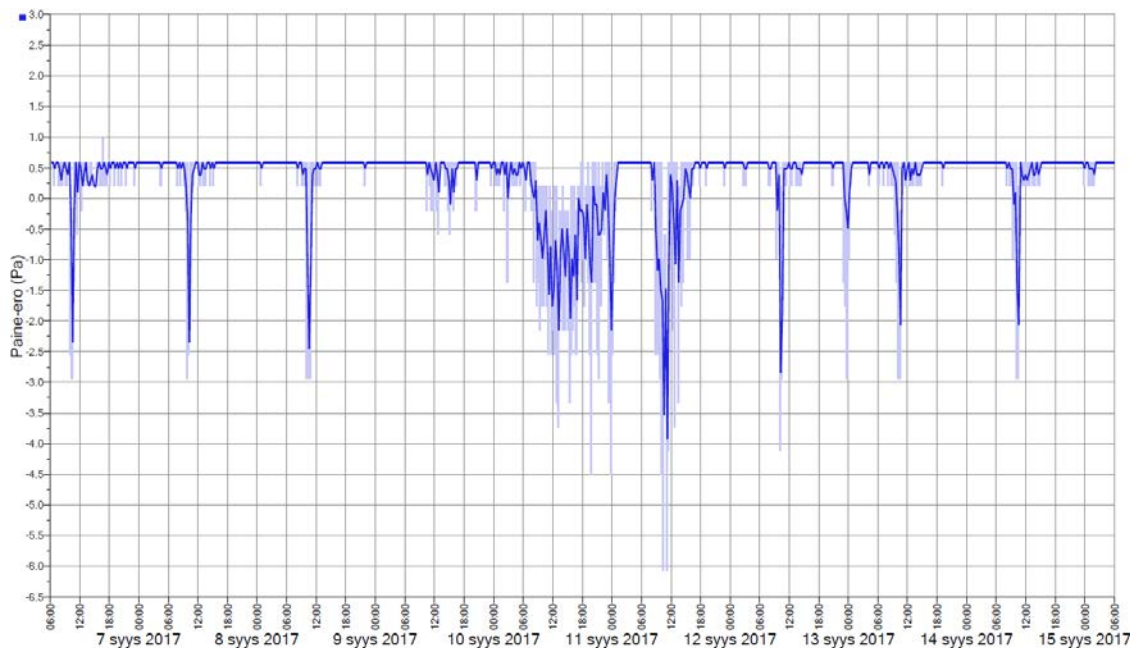
Kuva 78. Opetustilan A20 sisä- ja ulkoilman välisen paine-eron kuvaaja seurantajaksolta.

- Keskimääräinen painetaso on hyvin lähellä tasapainotilaa.
- Ilmanvaihdon toiminta aiheuttaa tilaan päivittäin noin klo 11:00 alipainepiikin, mutta alipaineisuus ei ole suuri.

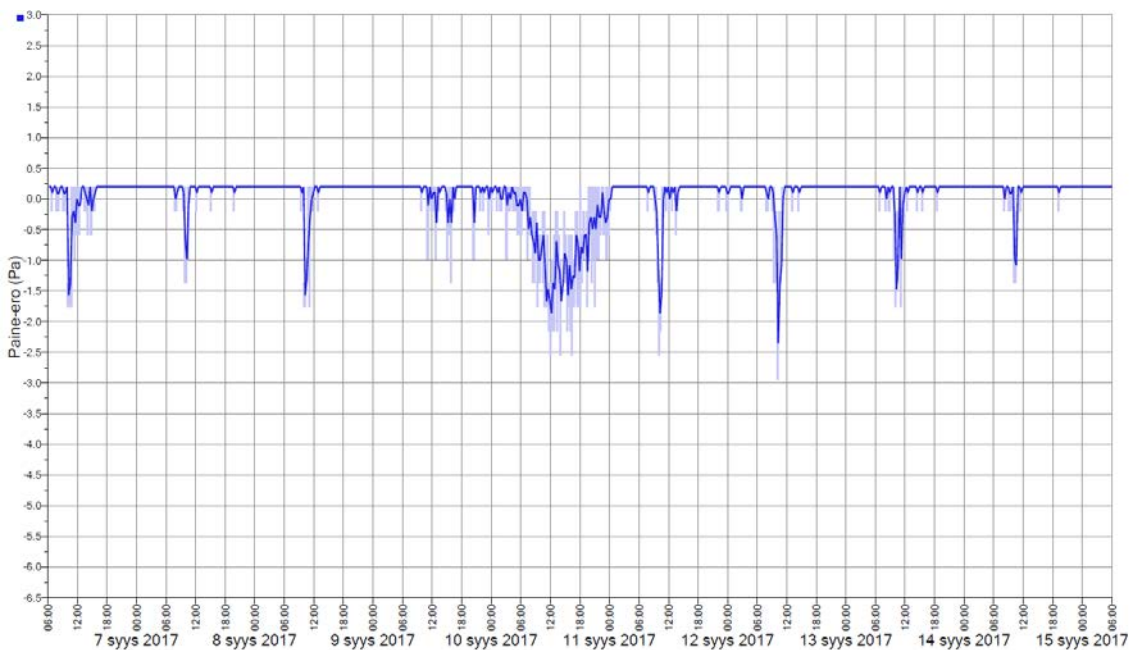
Kuva 79. Opetustilan A22 sisä- ja ulkoilman välisen paine-eron kuvaaja seurantajaksolta.

- Keskimääräinen painetaso on hyvin lähellä tasapainotilaa.
- Ilmanvaihdon toiminta aiheuttaa tilaan päivittäin noin klo 11:00 alipainepiikin, mutta alipaineisuus ei ole suuri.

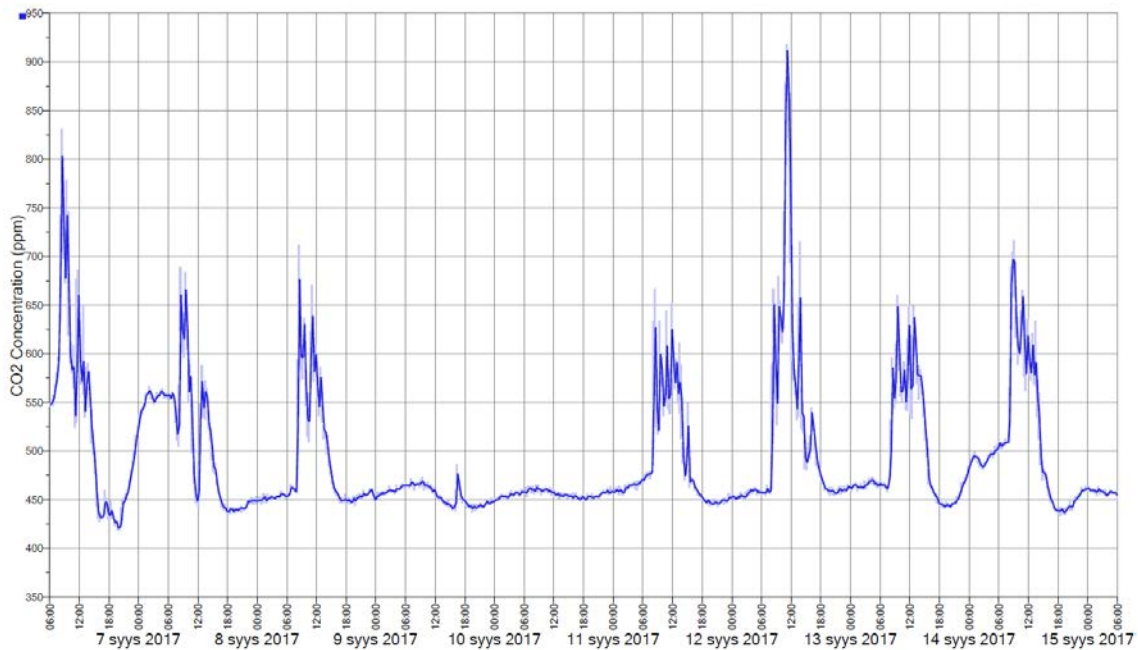
Kuva 82. Opettajien huoneen hiilidioksidipitoisuuden kuvaaja seurantajaksolta.

- Tilan hiilidioksidipitoisuus pysyy hyvällä tasolla.

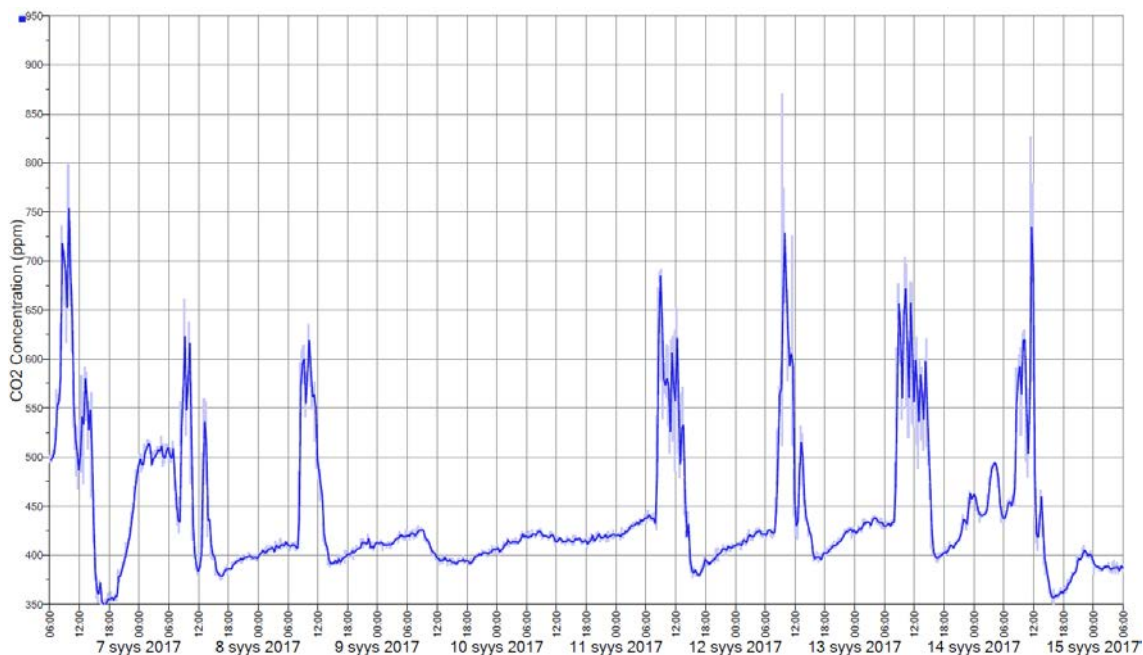
Kuva 83. Opetustilan A20 hiilidioksidipitoisuuden kuvaaja seurantajaksolta.

- Tilan hiilidioksidipitoisuus pysyy hyvällä tasolla.

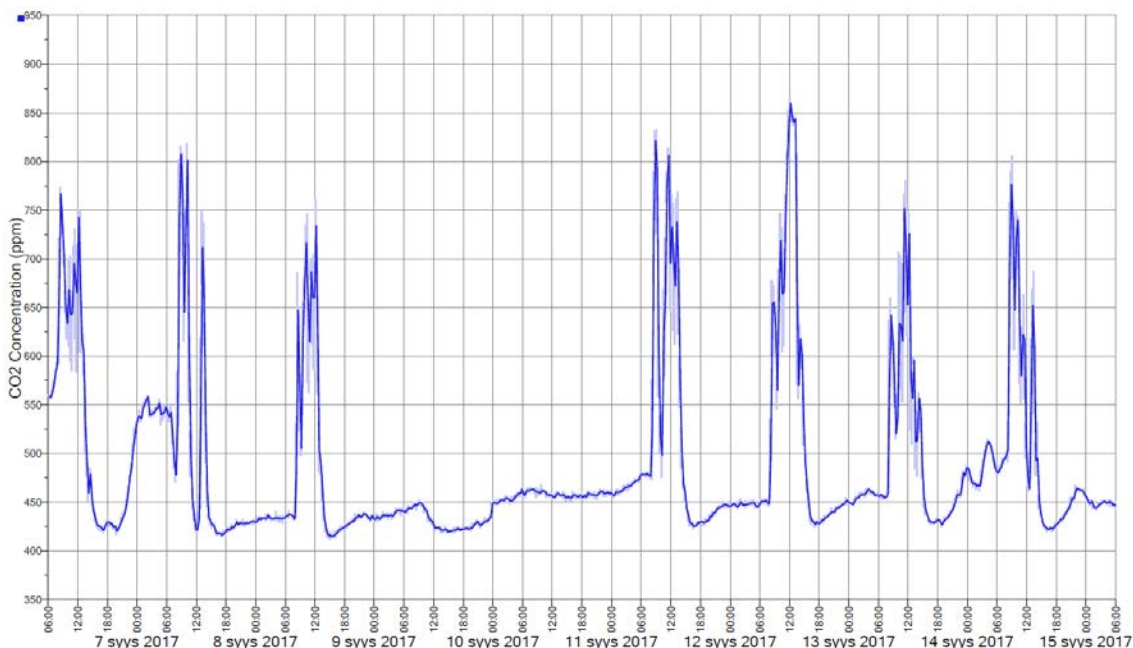
Kuva 84. Opetustilan A22 hiilidioksidipitoisuuden kuvaaja seurantajaksolta.

- Tilan hiilidioksidipitoisuus pysyy hyvällä tasolla.

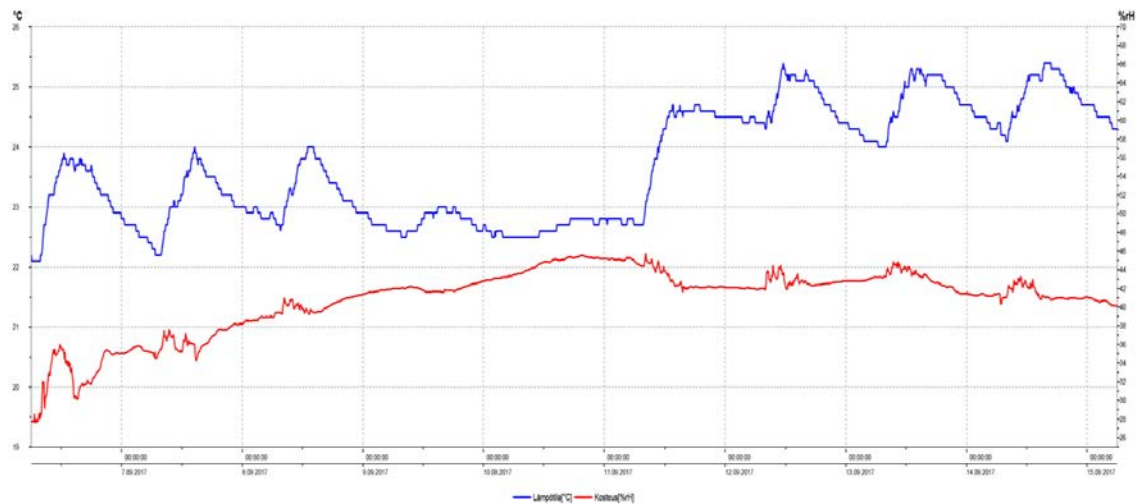
Kuva 86. Opettajien huoneen lämpötilan ja suhteellisen kosteuden kuvaajat mittausajanjaksolta.

- Lämpötila vaihtelee +22,1 - +25,4 °C välillä.
- Suhteellinen kosteus vaihtelee 28 – 46 % RH välillä.

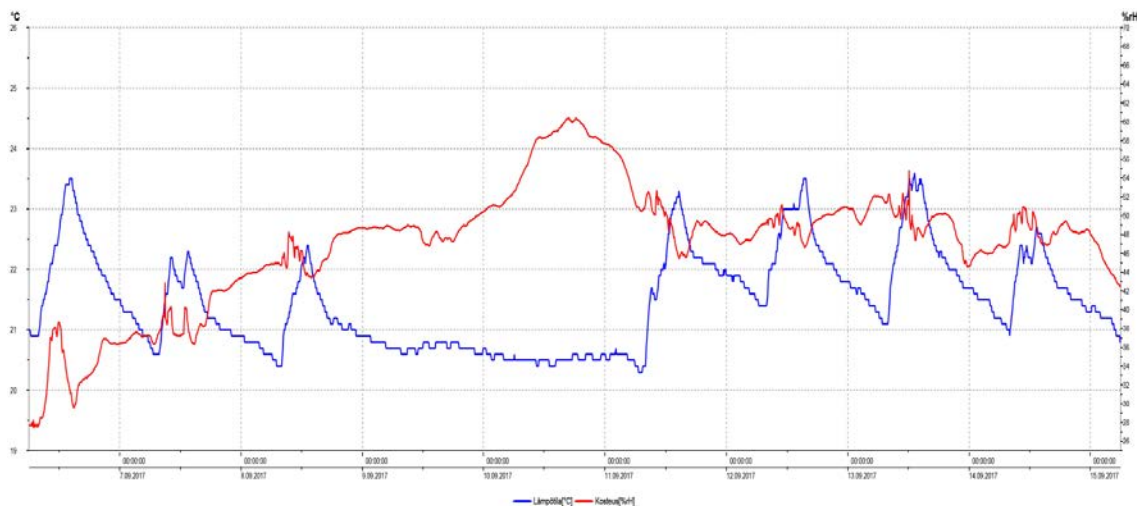
Kuva 88. Opetustilan A22 lämpötilan ja suhteellisen kosteuden kuvaajat mittausajanjaksolta

- Lämpötila vaihtelee +20,2 - +23,6 °C välillä.
- Suhteellinen kosteus vaihtelee 27 – 60 % RH välillä.

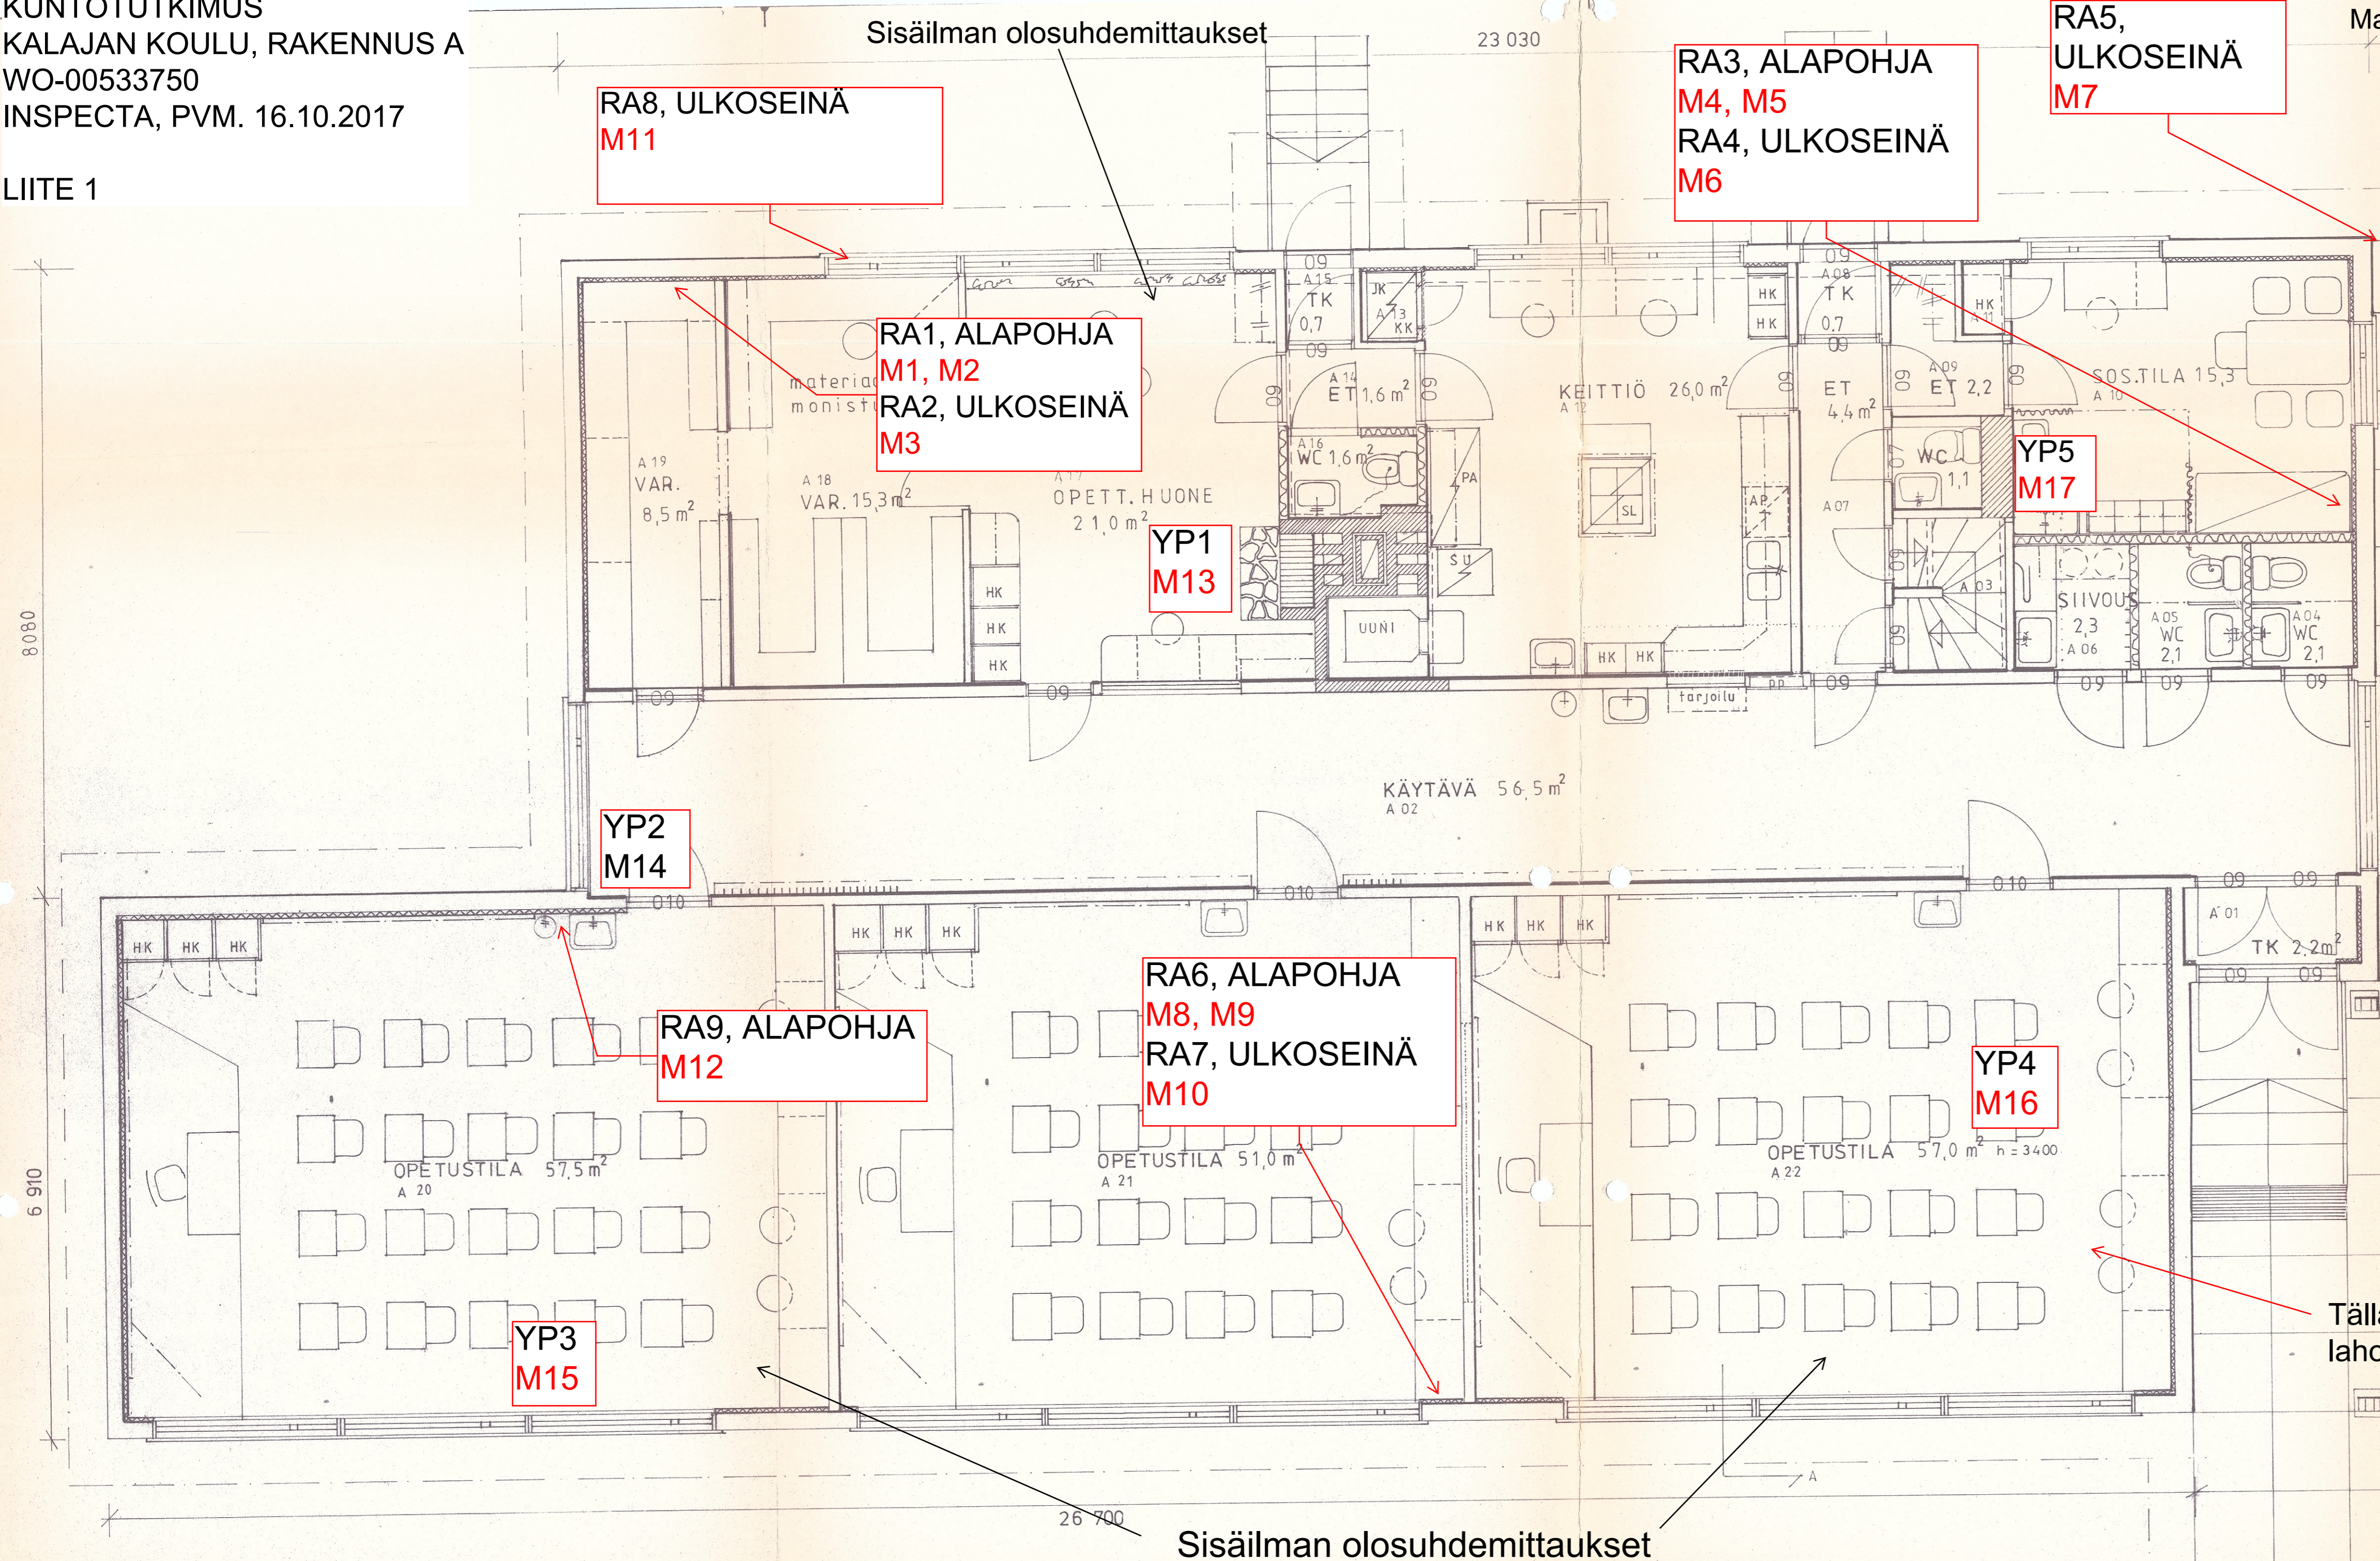
Maanpinta viettää rakennukseen päin.

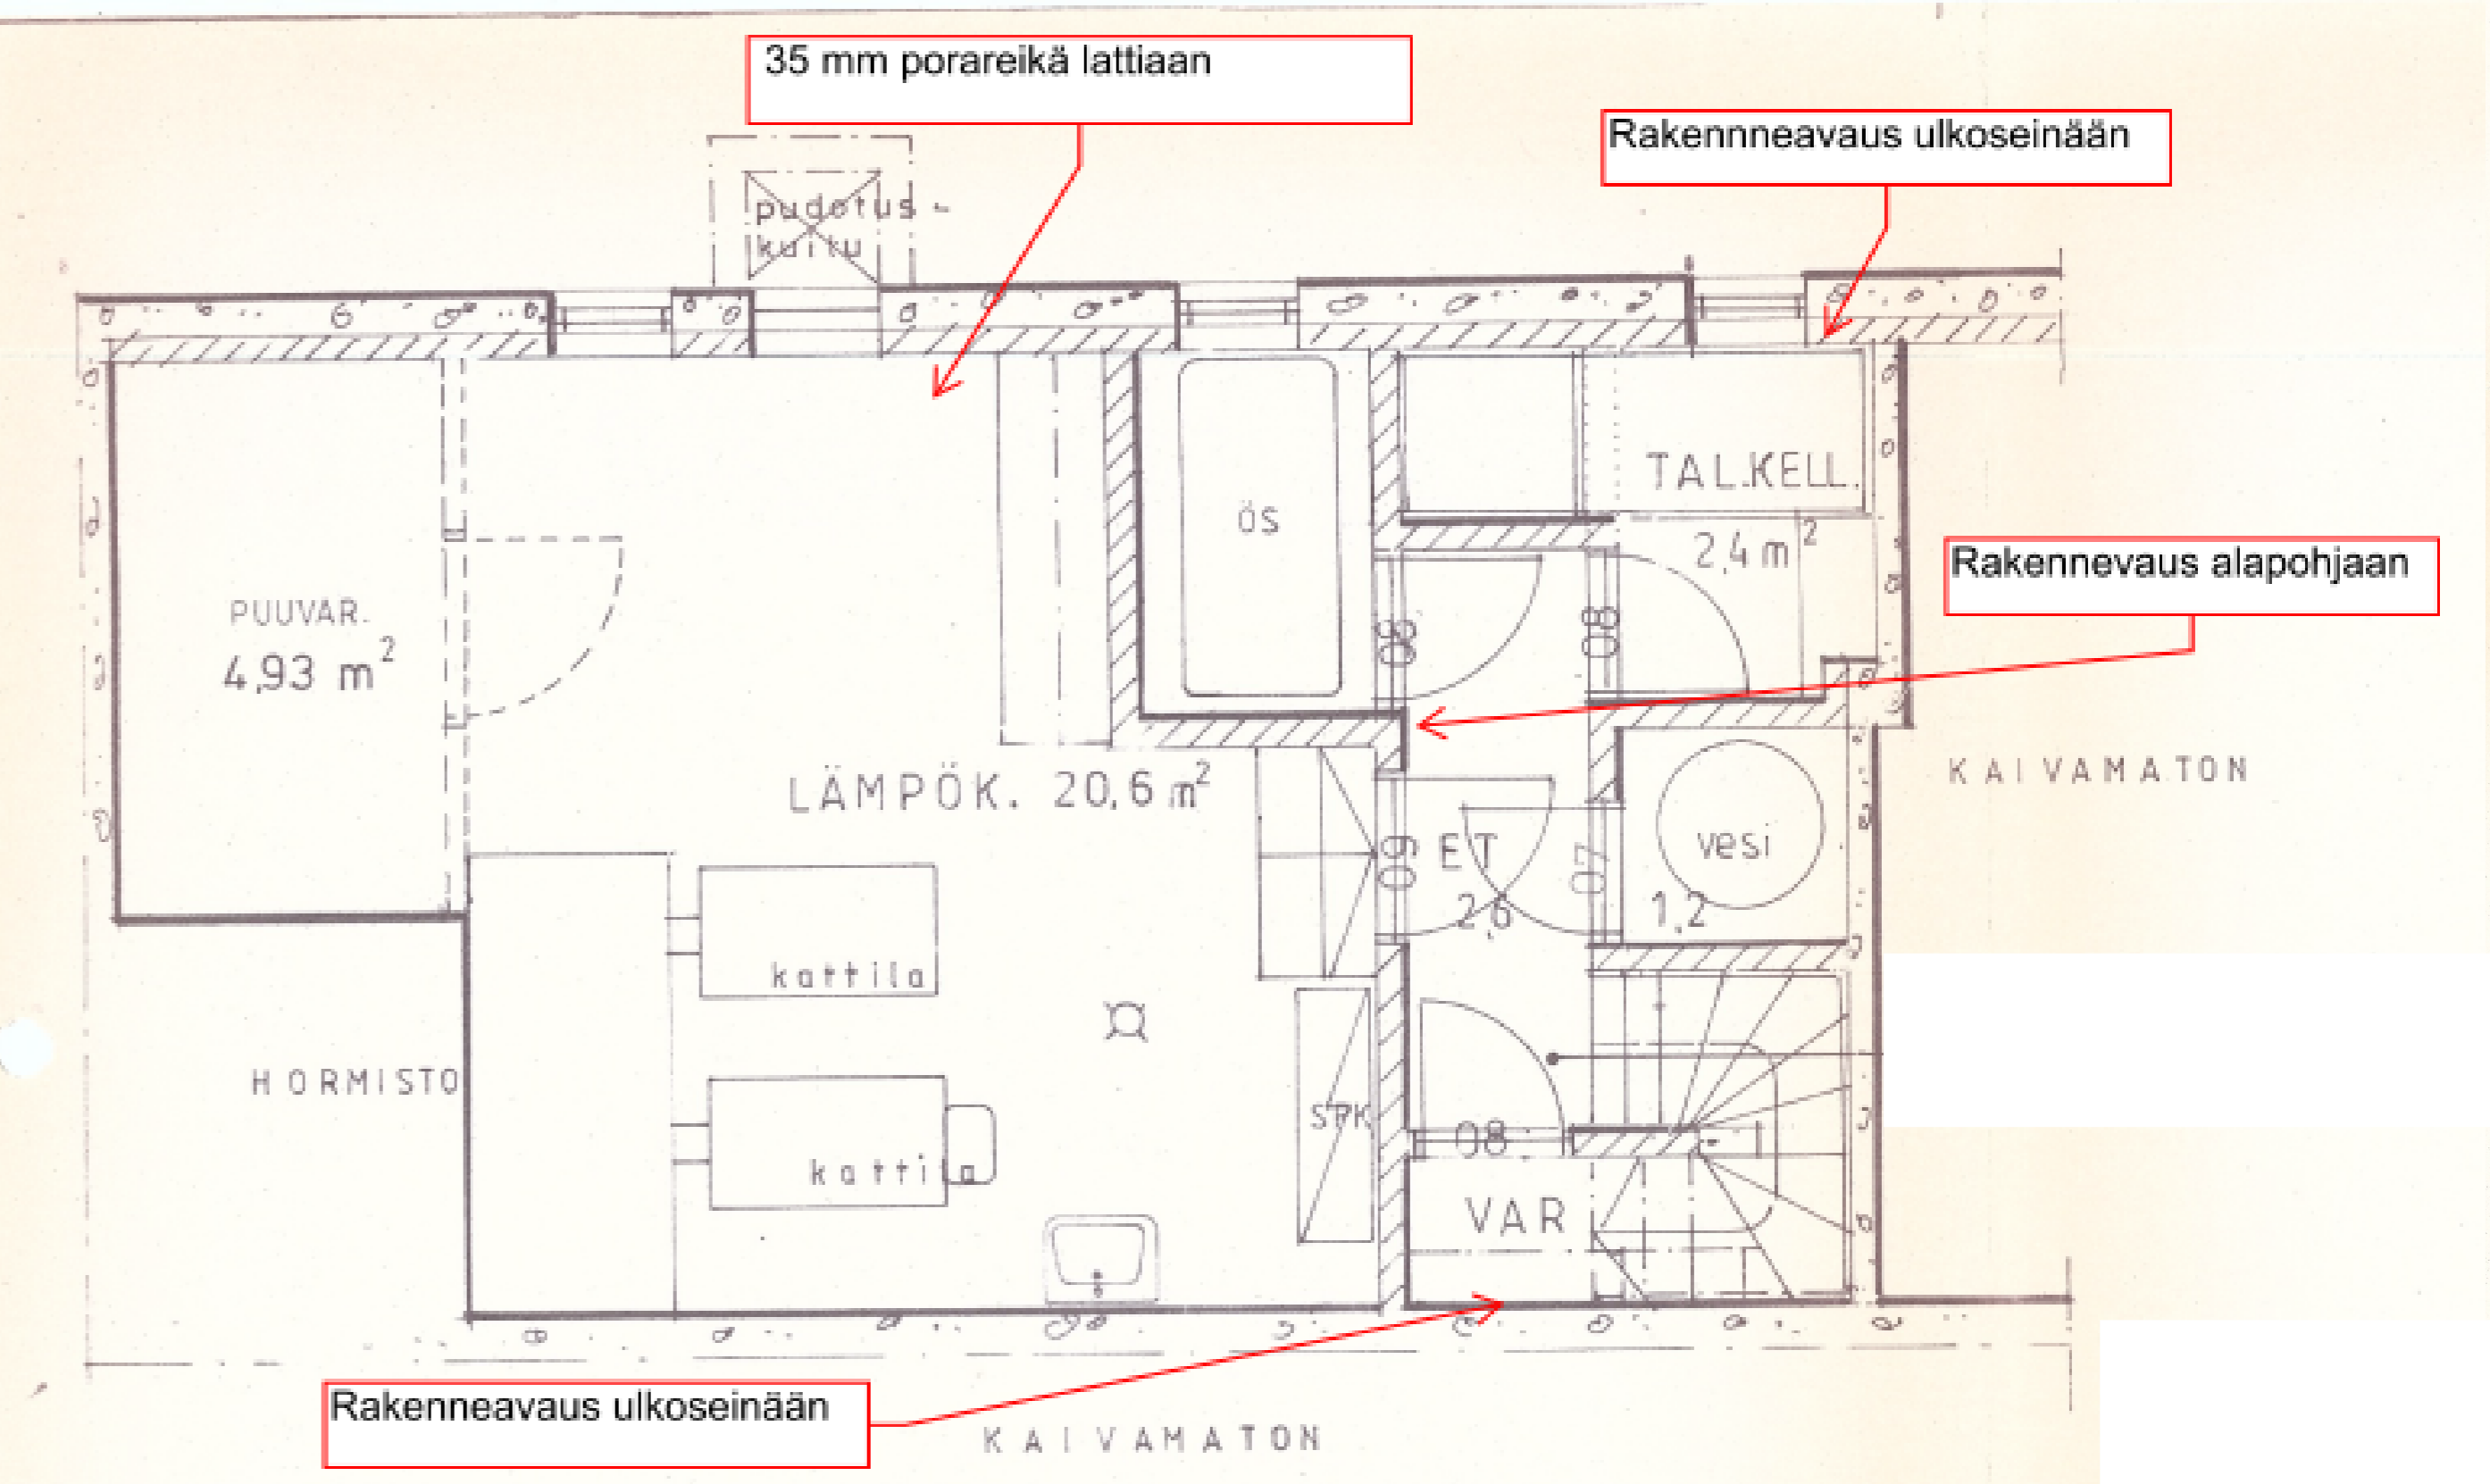
Tällä alueella alapohjan kannatinlaudat ovat lahovaurioituneet pahoin
