WO-00533750

16.10.2017

Sisäilma- ja kosteustekninen kuntotutkimus

Leppälahden koulu, rakennus B

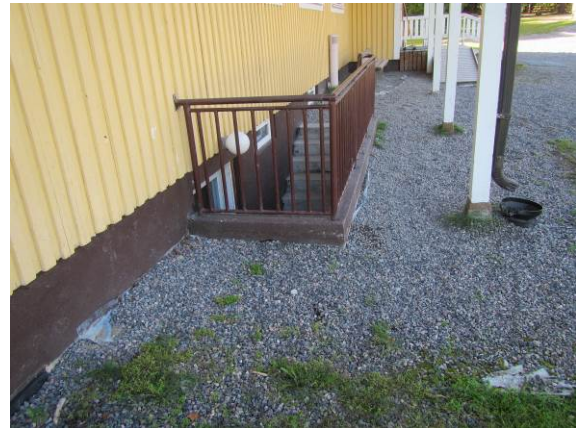
Kuva 9. Rakennuksen pihan puoleista sivustaa.

Rakennuksen perustusrakenteisiin kohdistuu ulkopuolista kosteusrasitusta. Sockelia vasten on vuonna 2008 asennettu patolevyt, mutta sen asennuksessa havaittiin puutteita. Patolevyn yläosan suojaalustan asennus ei ole tiivis.

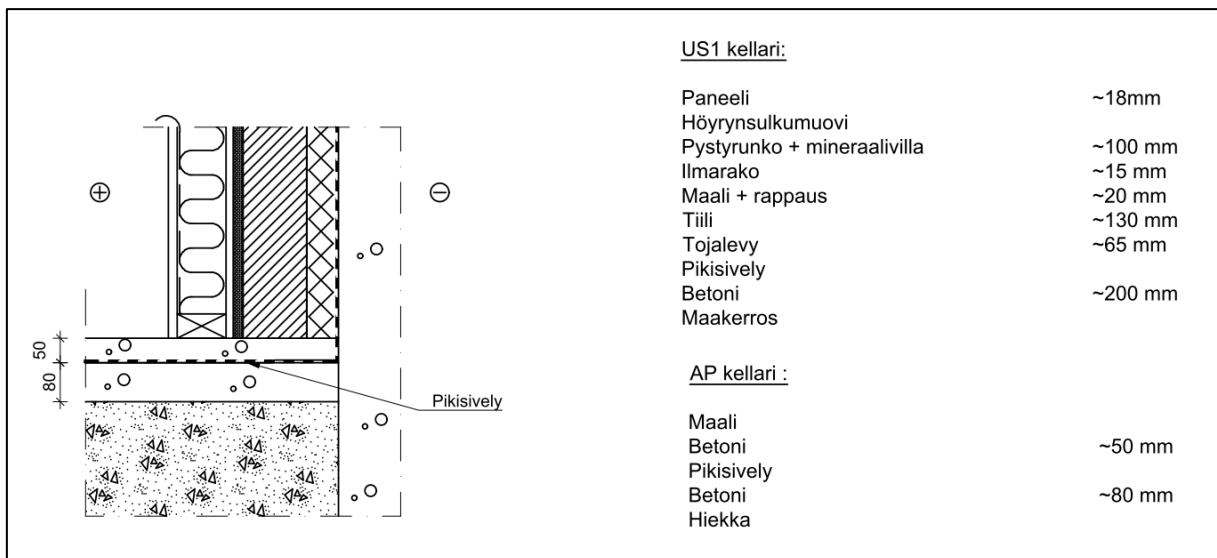
Kuva 10. RA1. Kellarin lattia ja maanvastaisen ulkoseinän periaateleikkaus.

- Avauskohdasta otettiin materiaalinäyte toja-levyeristeestä (**M1**). Mikrobianalyysin perusteella materiaalissa on **viite vauriosta**.

Maanvastaisena ulkoseinärakenteena on lisäksi massiivista betonirakennetta, jota on lisälämmöneristetty finfoamilla tai mineraalivillalla. Kohdalla, jossa lisälämmöneristeenä on mineraalivillaa, on materiaali mikrobivaurioitunut kosteusrasituksen seurauksena. On todennäköistä, että myös puurunko on vaurioitunut. Betonirakenteessa ei havaittu olevan kosteuseristettä, ainoastaan patolevy ulkopinnassa. Kellaritilojen osalta tuleva käyttötarkoitus määrittää vahvasti tulevat korjaustarpeet. Mikäli tilat ovat jatkuvassa käytössä, kyseeseen voi tulla alapohjarakenteen uusiminen kokonaisuudessaan ja maanvastaisten ulkoseinien osalta tojalevy- ja mineraalivillaeristeiden purkaminen. Vaihtoehtoisesti alapoh-

jarakenteen osalta kyseen voi tulla vesihöyryä läpäisevien pintamateriaalien käyttö, jolloin kosteus pääsee haihtumaan rakenteesta.

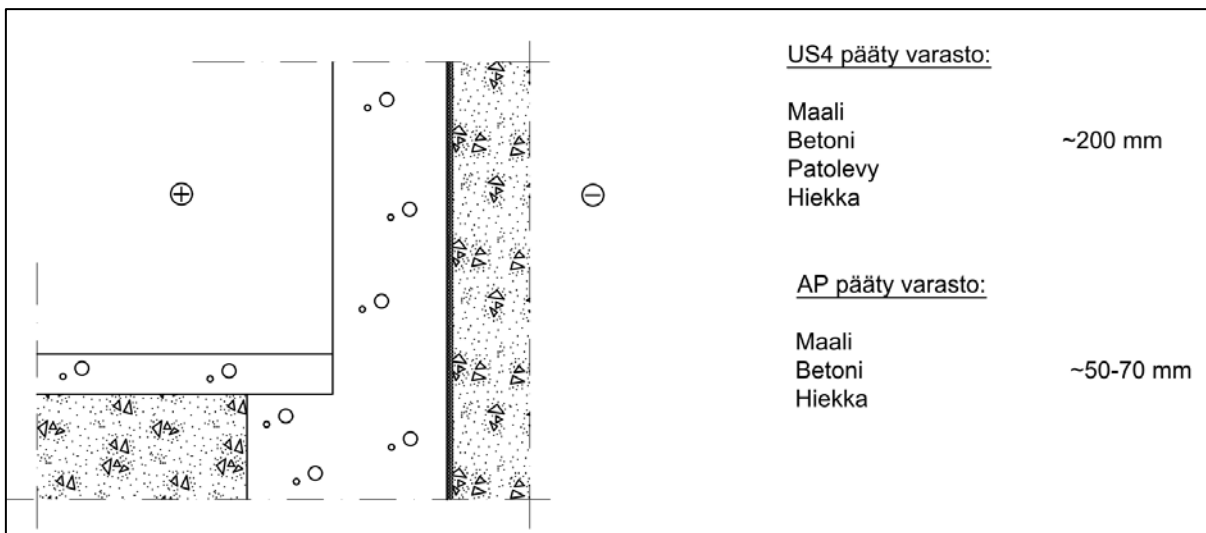
Kuva 11. RA4 ja RA5. Kellarin lattian ja maanvastaisen ulkoseinän periaateleikkaus.

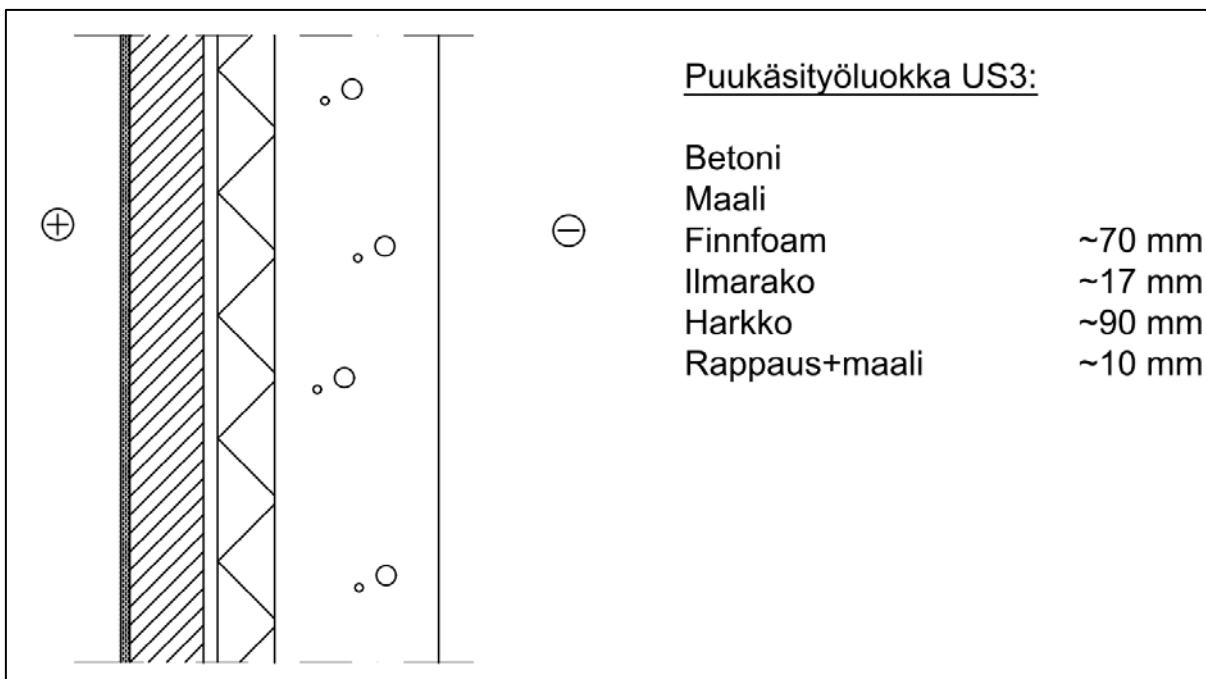
Kuva 12. RA7. Maanvastaisen ulkoseinän periaateleikkaus.

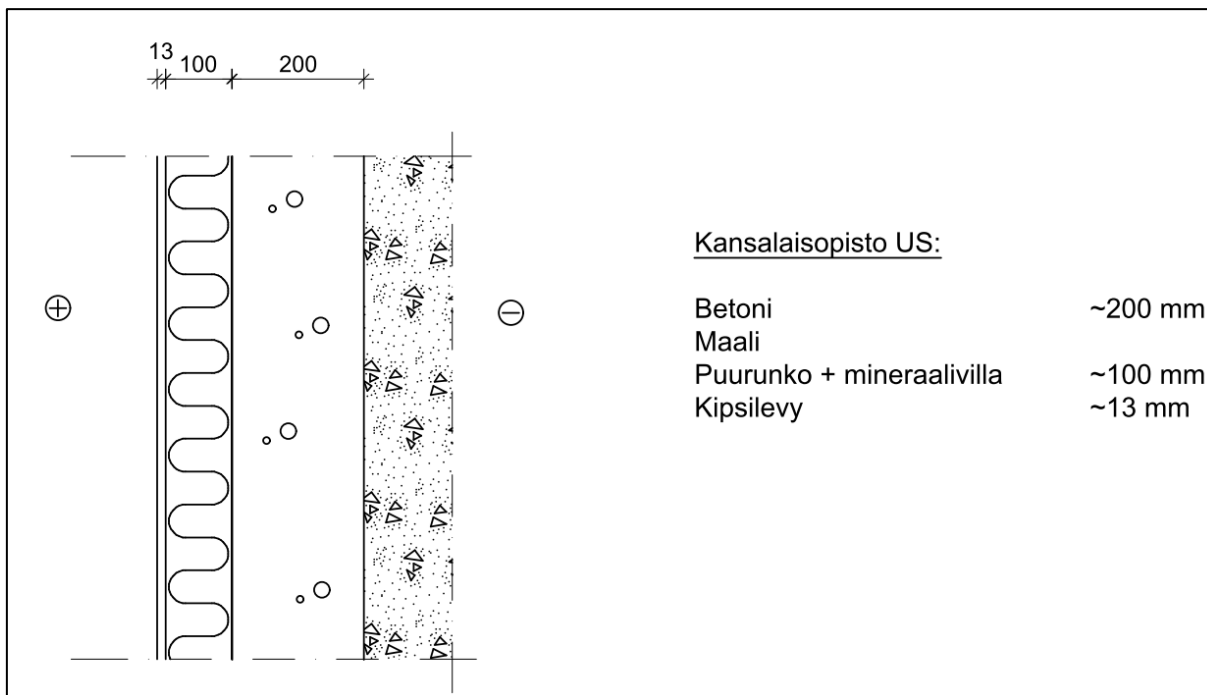
Kuva 13. RA2. Maanvastaisen ulkoseinän periaateleikkaus.

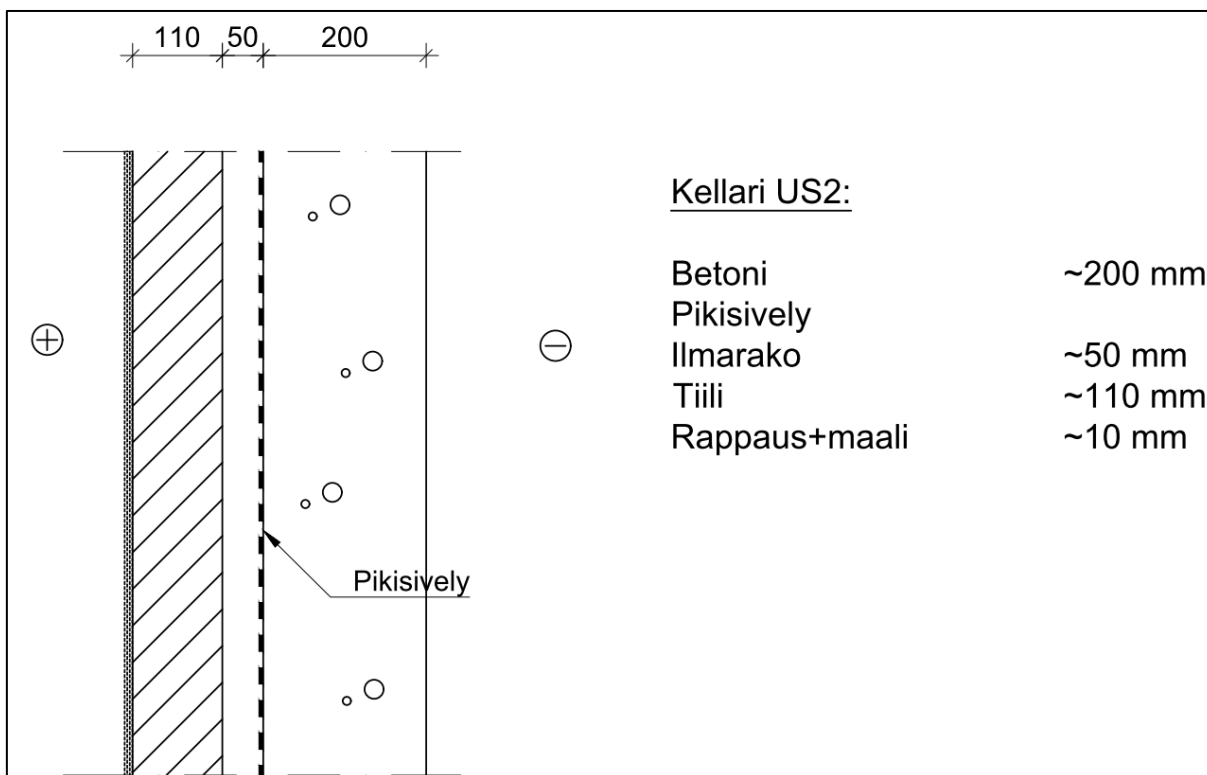
Kuva 14. RA8. Maanvastaisen ulkoseinän periaateleikkaus.

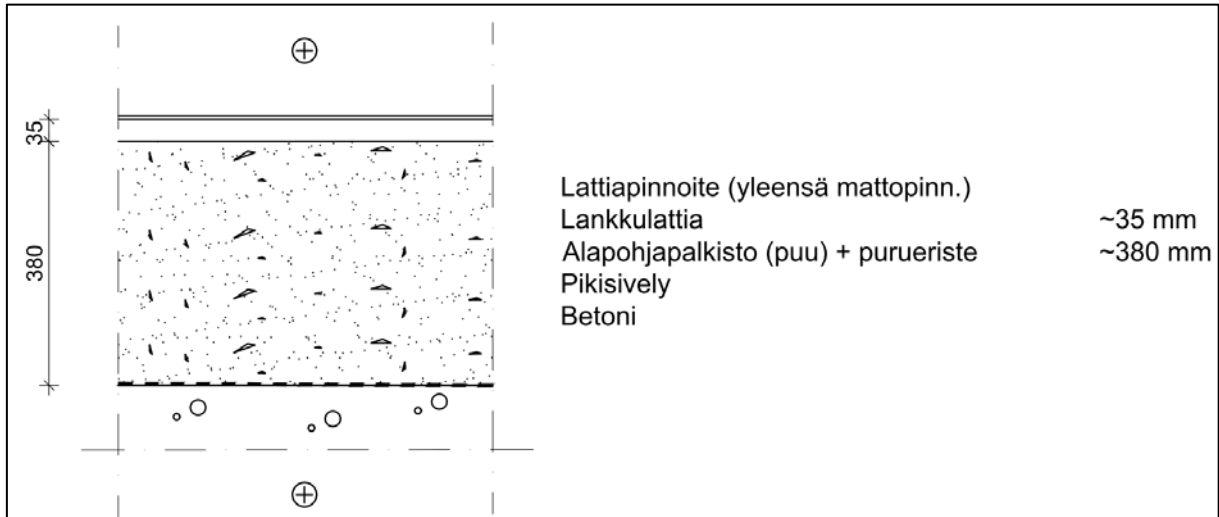
Kuva 23. RA9.

- Avauskohdassa ei ollut havaittavissa mikrobeihin viittaavaa hajua.
- Betonirakenteen pinnassa on pikisively.
- Eristetilan puru oli kirkasta.
- Pintakosteuden tunnistimella havainnoituna betonirakenteen kosteus oli tavanomainen.
- Avauskohdasta otettiin materiaalinäyte kutterinlastusta (**M2**) eristetilan pohjalta noin 200 mm ulkoseinän vierustalta. Mikrobianalyysin perusteella materiaalissa **ei viitettä vauriosta**.

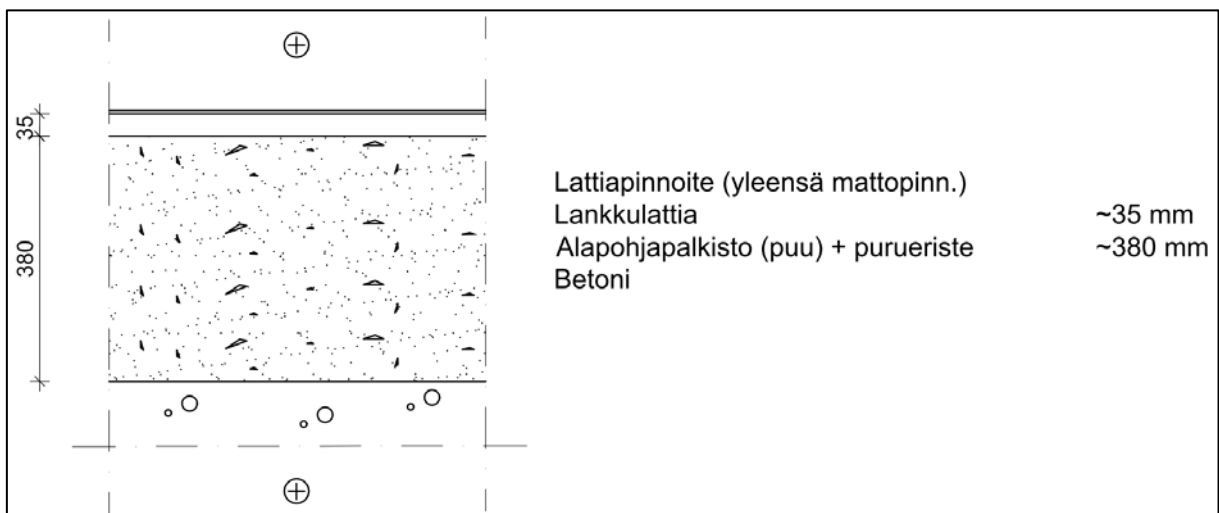
Kuva 24. RA12

- Purueriste oli pohjalla tummunutta.
- Avauskohdasta otettiin materiaalinäyte sahanpurusta (**M5**) eristetilän pohjalta ulkoseinän vierustalta kohdalta, jossa vaurioitumisriski on suurin. Mikrobianalyysin perusteella materiaalissa on **viite vauriosta**.

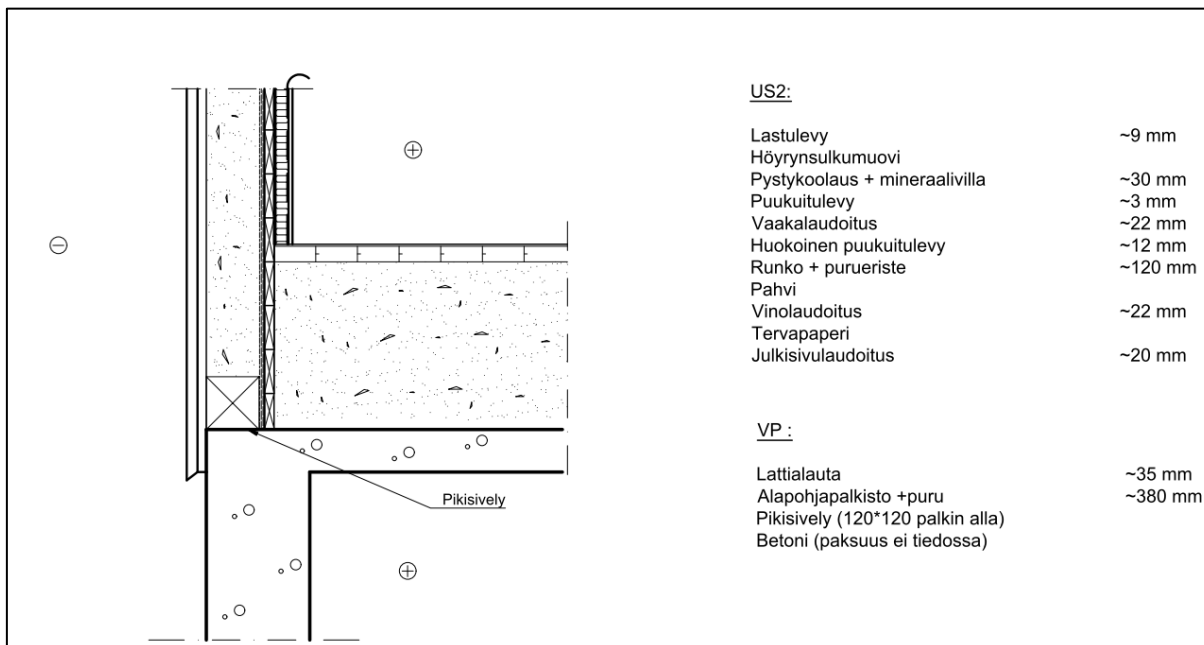
Kuva 28. RA13.

Rakennuksen ulkoseinä on lisälämmöneristetty sisäpuolelta mineraalivillalla. Rakenteessa on höyrynsulkumuovi ja sisäverhousmateriaalina lastulevyä. Rakenneavaukset tehtiin ulkoseinien alaosille.

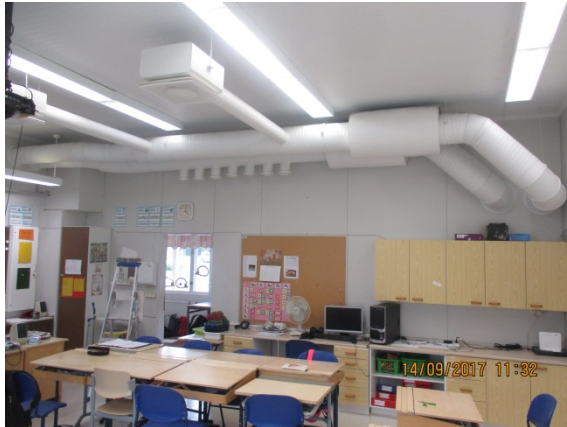
- IV-koneen asetettu pyörimisnopeus 3/3.
- mitattu kokonaisilmamäärä 193,7 l/s, suunniteltu 250,0 l/s
- 23% poikkeama kokonaisilmamäärässä ei ole hyväksyttävä (raja 10%)

Kuva 43. Yleiskuva perusopetustilasta (44,5m²).

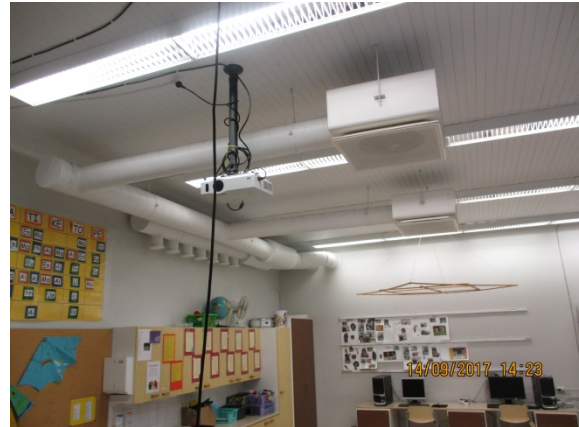
Kuva 44. Yleiskuva perusopetustilasta (57,4m²).

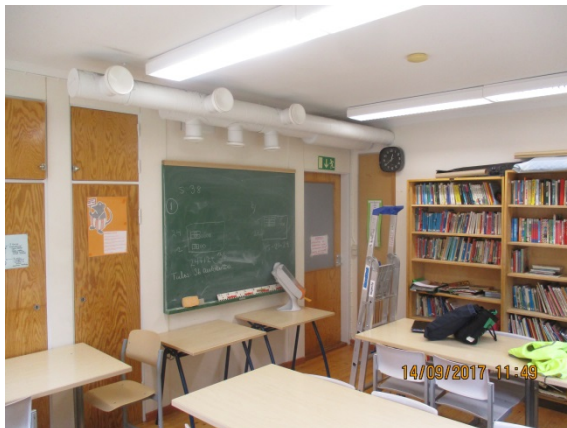
Muissa kiinteistön opetus- ja opettajain tiloissa tuloilma on tuotu huoneisiin KTS-venttiileillä, eikä näiden venttiileiden suunnattavuus sekä asennustapa (venttiilit huonetilojen reunoilla, sivuttain asennettuna) mahdollista tilojen ilmatilan tehokasta huuhtoutumista.

Kuva 45. Yleiskuva ryhmäopetustilasta (15,9m²).

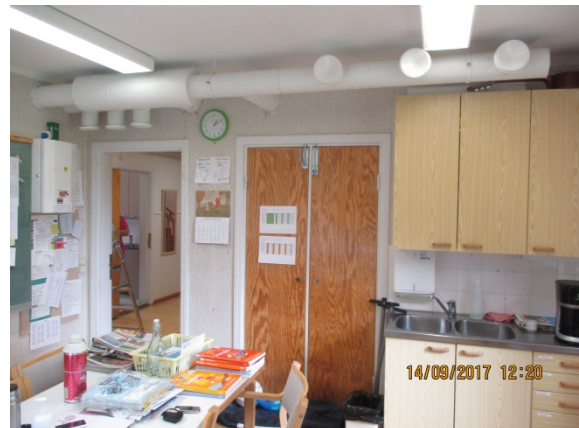
Kiinteistössä on useita poistoilmaventtiileitä, joiden säätöasentoa ei ole lukittu. Näin ollen ei voida tietää, onko venttiilit ilmavirtojen säätäjän asettamassa asennoissa vai onko venttiileitä säädetty käyttäjien tai jonkun muun henkilön toimesta.

Kuva 46. Yleiskuva harjoitusruokalasta (21,7m²).

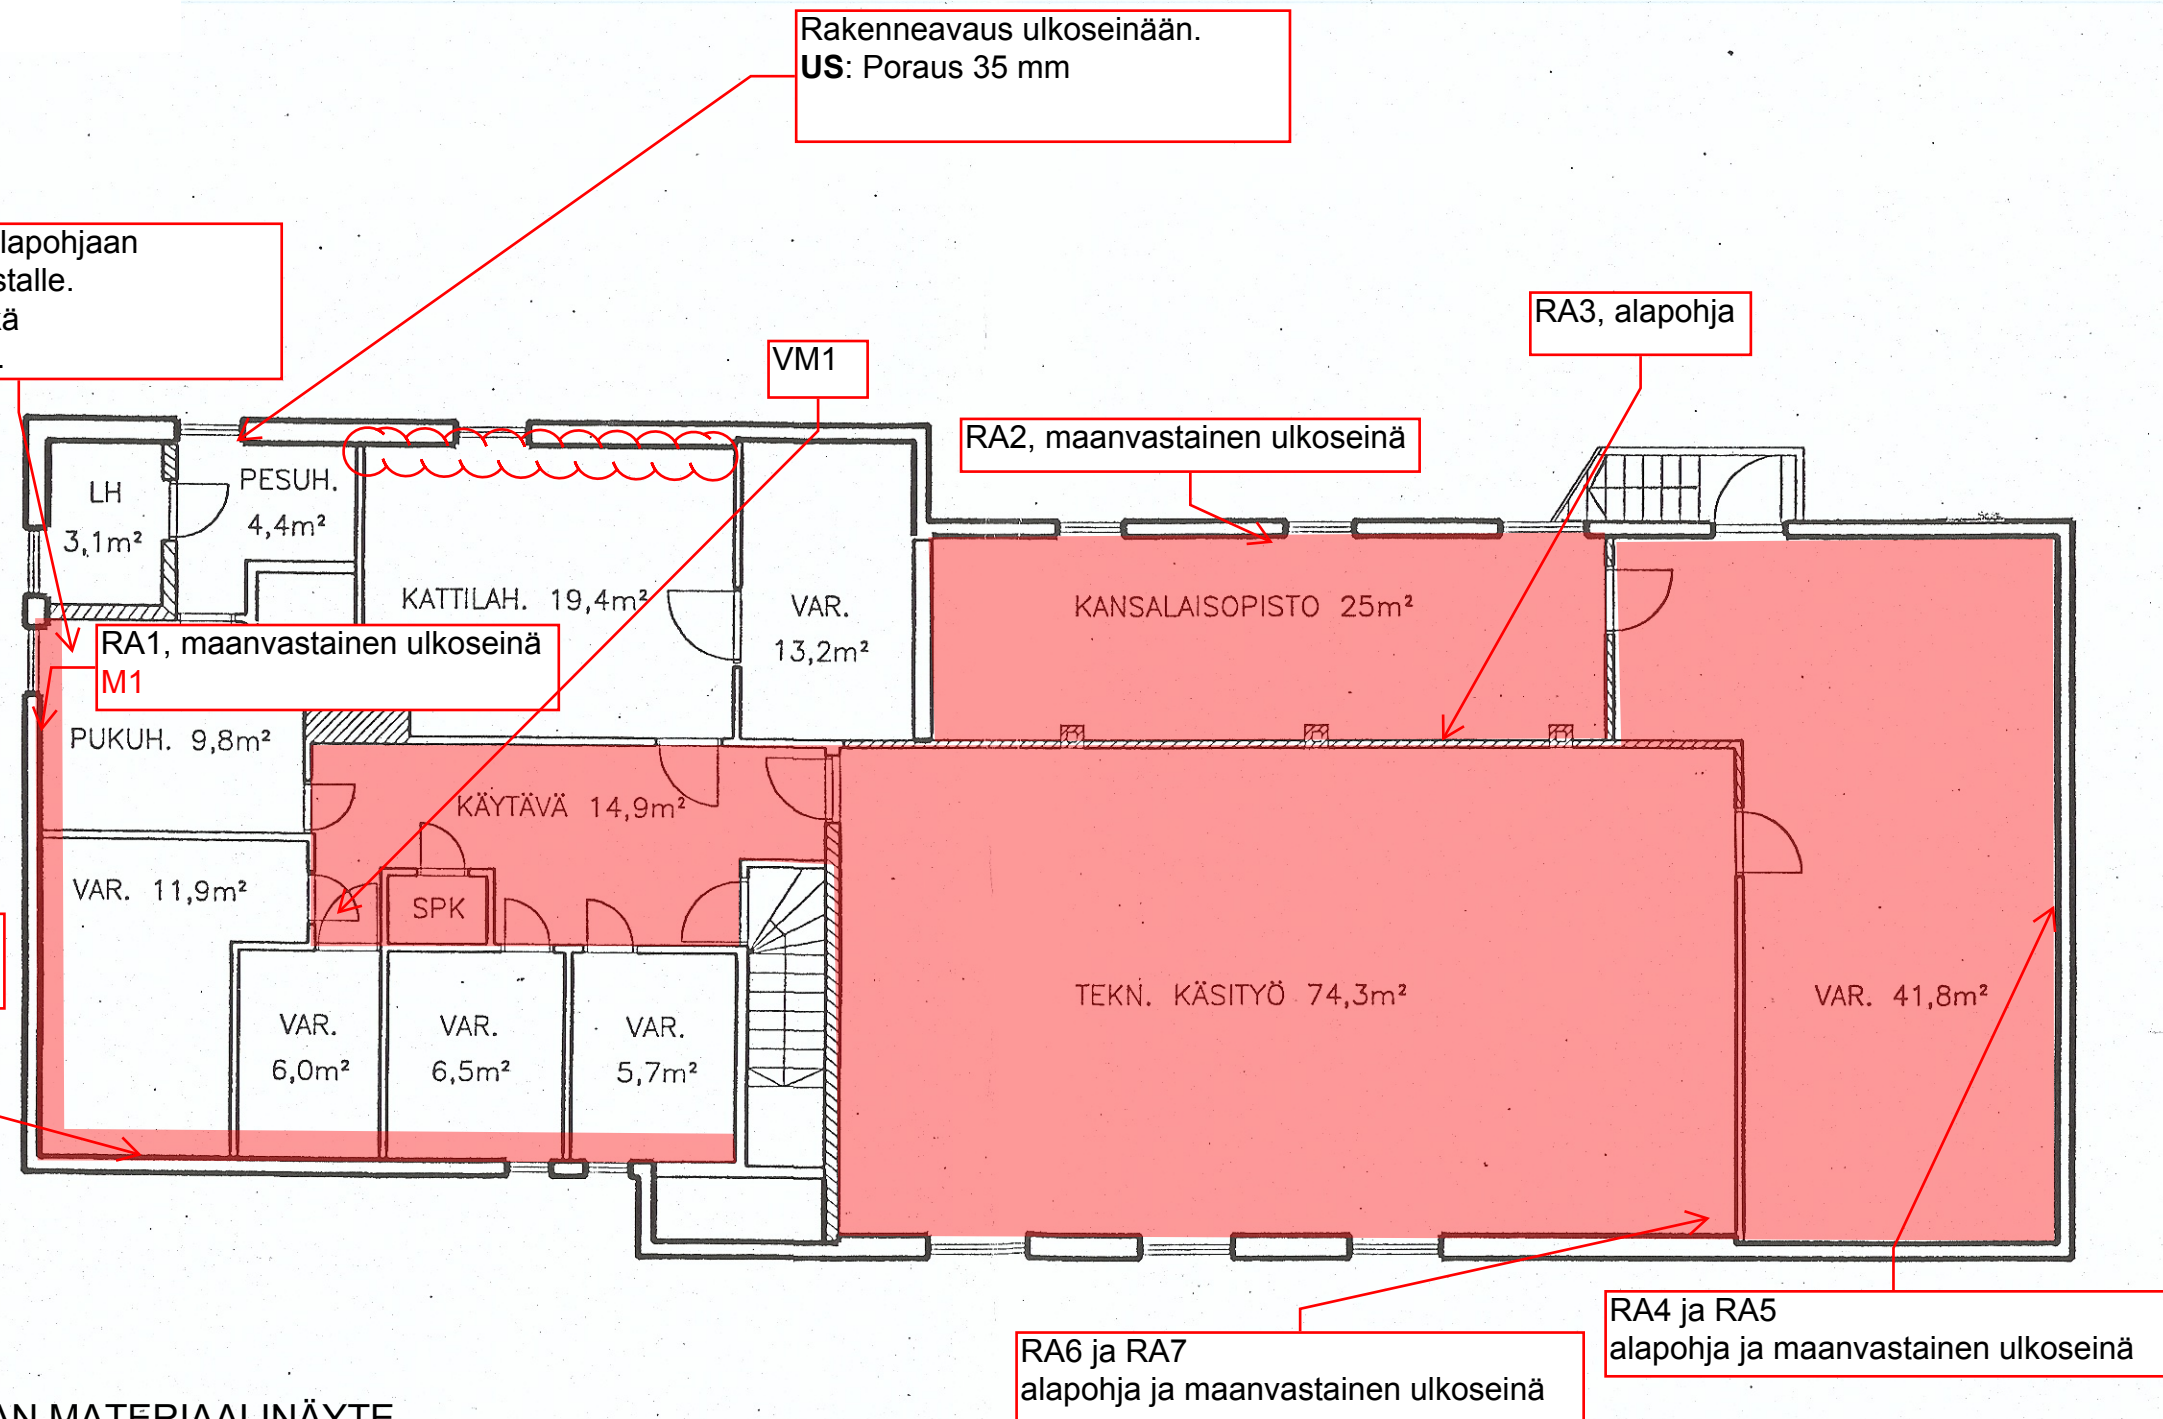
LIITE 1

☄ Seinän alaosan pintakosteuden vertailuarvot koholla n. 800 mm korkeudella lattiasta
