REISJÄRVEN KUNTA

# Niemenkartanon koulun kuntotutkimus

Tutkimusraportti

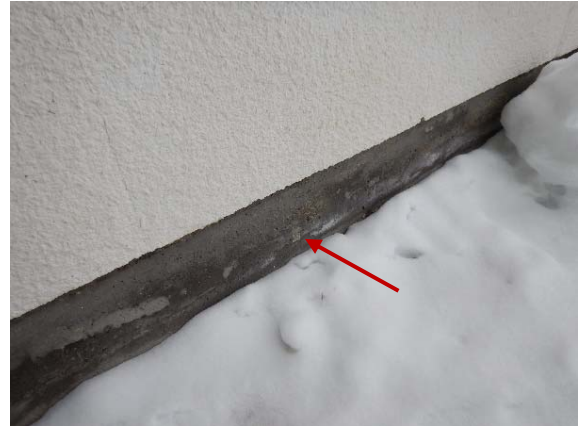
Sokkelin maalipinta on kulunut ja sokkelin pinnassa oli paikoin pienimuotoista hilseilyä. Sokkelissa havaittiin luokan 143 kohdalla vanha valunaikainen betonimuotin puinen tukipalikka, ns. surritappi. Surritapit lisäävät sokkelirakenteiden kosteusrasitusta.

Kuva 4. Sokkeliin jäänyt surritappi.

- Valutappien, puisten jalkalistojen yms. poistaminen.
- Porrastuksien korjaaminen, poistetaan vaurioituneet materiaalit mm. muottilaudat.
- Pintamaiden uudelleen muotoilu viettämään pois päin rakennuksesta ja varmistetaan, ettei pintavedet kastele maanvastaisia seinärakenteita.

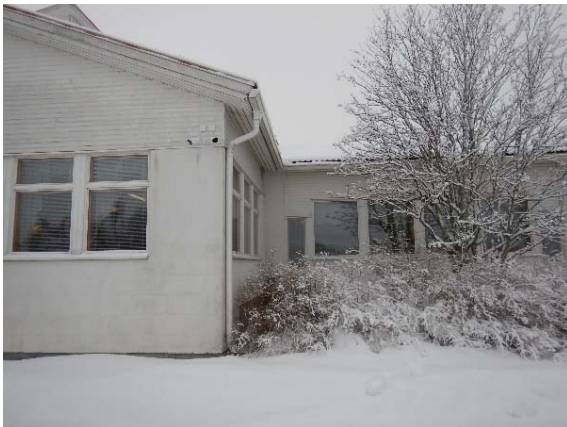
Rakennuksen vierustalla on muutamia pensasistuksia ja puita. Istutukset varjostavat seinärakenteita ja lisäävät niiden kosteusrasitusta.

Kuva 5. Rakennuksen vierustalla pensasistutuksia ja puita.

- Alapohjien tiiviiden lattiapinnoitteiden poisto (linoleumi- ja muovimatot).
- Portaiden alaosien puhdistaminen.
- Kuntosalin luiskan uusiminen.
- Väliseinien ja pilareiden alaosien korjaukset ja kosteuden nousun estäminen/vähentäminen.
- Poistetaan seiväshyppy- ja pituushyppymontut ja korjataan rakenteet kosteusteknisesti toimivaksi.
- Salaoja- ja sadevesijärjestelmien uusiminen.
- Pintamaiden uudelleen muotoilu viettämään pois päin rakennuksesta. Istutusalueiden poistaminen seinän vierustalta.

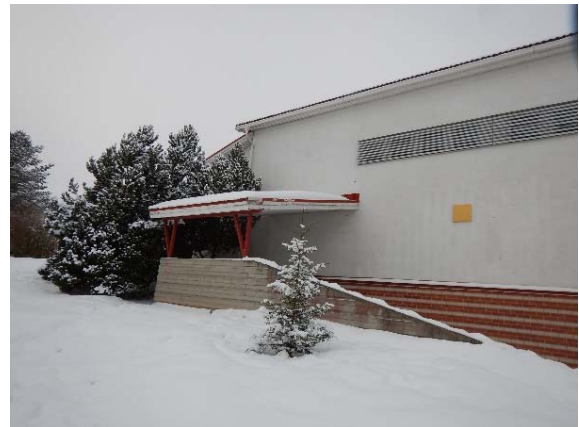
Kuva 6. Rakennuksen vierustalla pensasistutuksia ja puita.

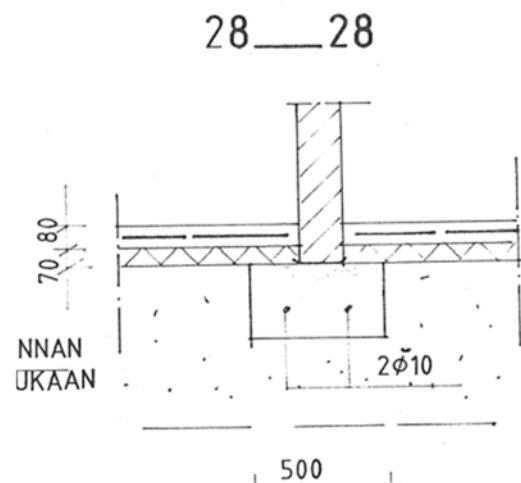
Kuva 8. Väliseinät lähtevät omalta anturalta.

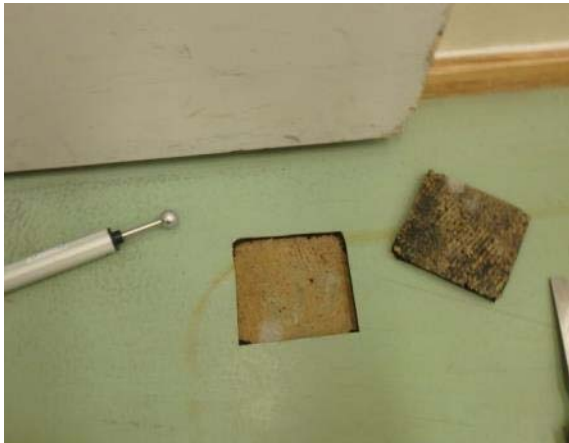
| MITTAUSKOHTA | MITTAUSSYVYYS [mm] | RH [%] | T [°C] | ABS [g / m <sup>3</sup> ] | Tiedot |
|---|---|---|---|---|---|
| PP3, liikuntasali | 11 mm | 70,3 | 18,0 | 10,82 | maanvarainen alapohja, laatan vahvuus 70 mm, pinnoitteena joustokumimatto (pinta-kosteuslukema maton päällä 90, laatan pinnalla 105) |

Kuva 17. Liikuntasalin matto.

Betonilaattojen kohonnut kosteuspitoisuus voi vaurioittaa lattiapinnoitteita ja niiden kiinnitysliimoja. Liikuntasalin ja kuntosalin lattioista otetuissa mattonäytteissä todettiin kohonneita VOC-yhdistepitoisuuksia, mikä viittaa materiaalin kemialliseen hajoamiseen kosteusrasituksen seurauksena.

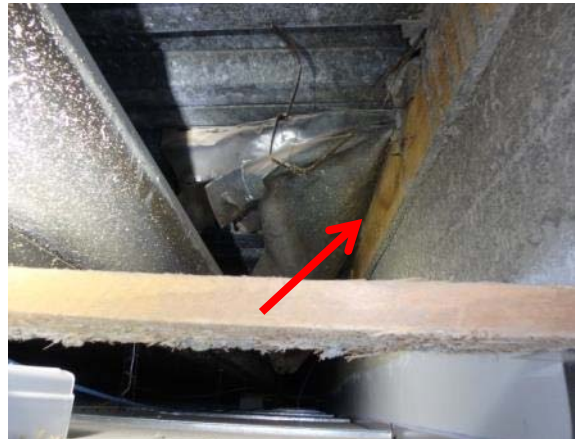
Kuva 26. Vanhoja muottilautoja.

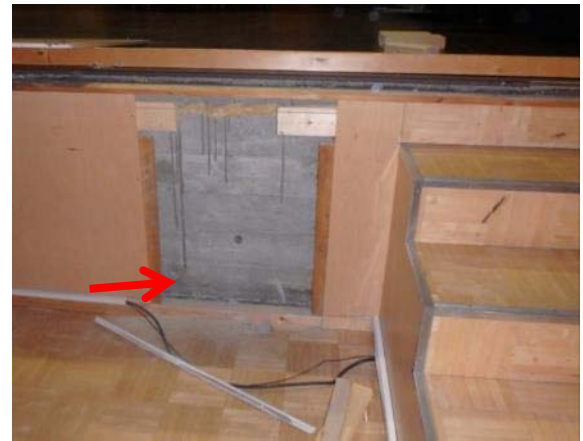
Korotusosan betonirakenteessa todettiin kosteuspoikkeamaa, mistä voi aiheutua vaurioita seinän sisäpinnan puurakenteille. Seinässä ei ole kosteuden katkaisevaa kerrosta, joten maaperän ja hiekkatäytön kosteus pääsee siirtymään betonirakenteeseen.

Kuva 34. Seinän rakenneavaus MV4. Betoniseinän alaosa ja sen taustalla oleva hiekka ovat märkiä.

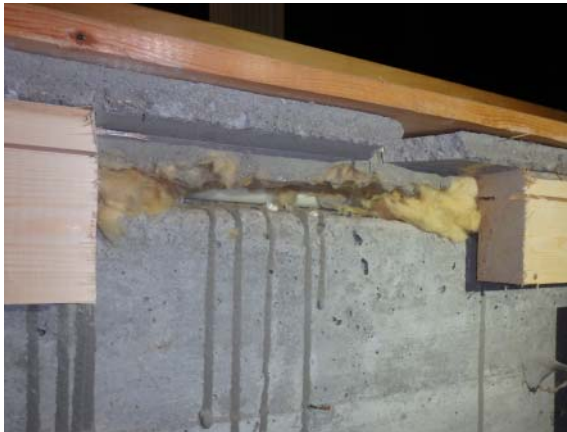
Seinän yläosassa ja näyttämön alapohjan betonilaatan alapuolella on mineraalivillaa, rakennusjätettä (sahanpurua, pahvia yms.) sekä muottilautaa.

Kuva 35. Seinän rakenneavaus MV4. Seinän yläosassa on valun aikaisia laudoituksia ja mineraalivillaa.

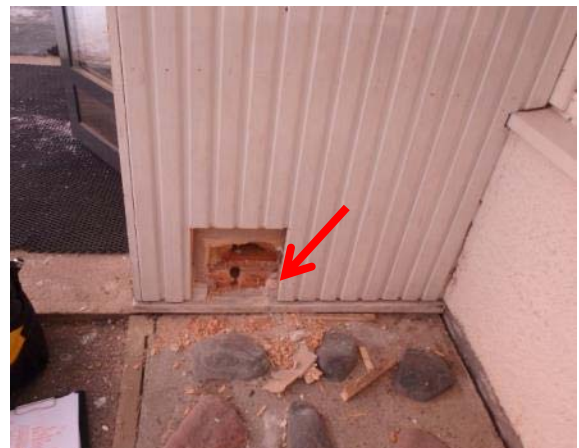
Kuva 44. Rakenneavaus tuulikaapin 101 ulkoseinän alaosaan.

- Tuulikaappien ulkoseinien korjaaminen kokonaisuudessaan, poistetaan vaurioituneet materiaalit ja uusitaan ulkoseinät kosteusteknisesti toimivilla ratkaisulla. Uusitaan puuverhoukset ja parannetaan samalla rakenteen tuulettuvuutta.
- Parannetaan vesipellityksiä ja tiivistetään rakenneliittymät.
- Julkisivurappauksen uusiminen.
- Tiivistetään halkeamat ja muut ilmavuotokohdat (kts. lämpökuvausraportti).
- Parannetaan ulkoseinien sisä- ja ulkopuolista ilmatiiveyttä.

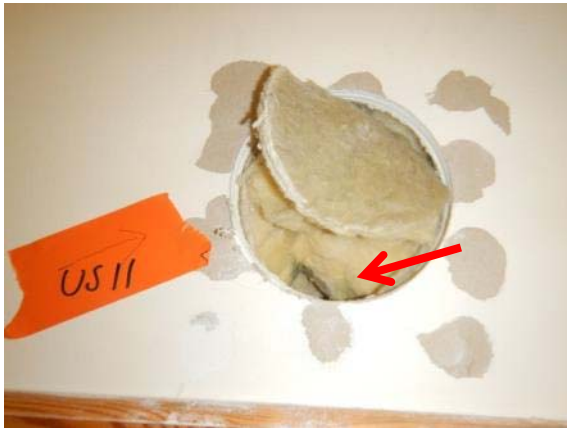
Kuva 47. Luokan 143 ikkunan yläpuolinen rakenneavaus. Seinässä ei ole höyrynsulkumuovia.

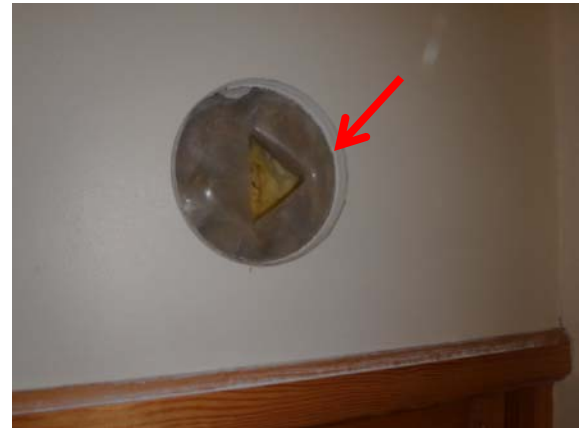
Kuva 48. Ikkunan yläpuolisen puuverhoillun osan rakenneavaus.

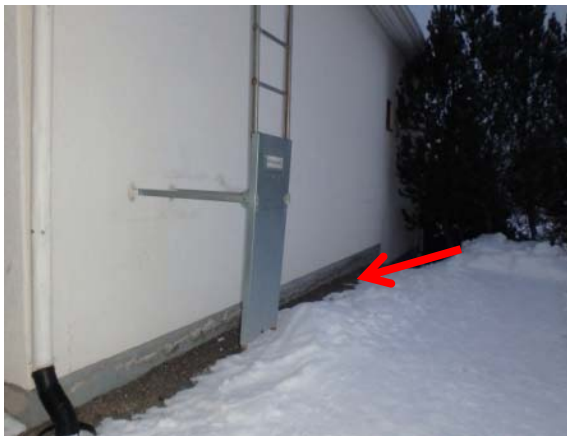
Kuva 49. Auditorion näyttämön yläosan ulkoseinän rakenneavaus US9.

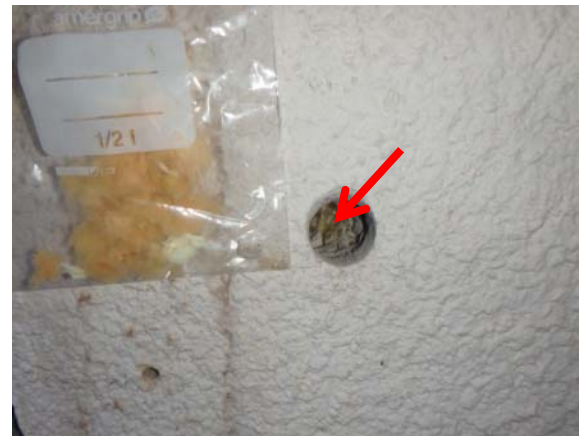
Kuva 50. Seinässä on tilkkeenä mineraalivillaa, näyte 19.

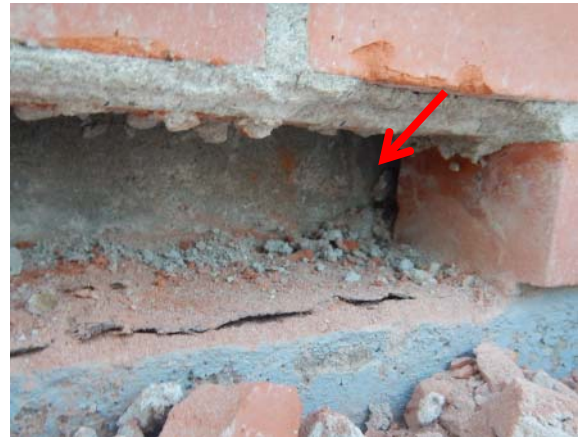
Kuva 54. Tiiliverhouksen takana on tuuletusrako.

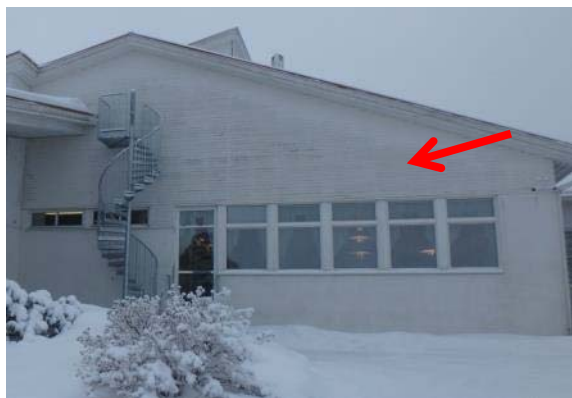
Kuva 55. Puuverhous on paikoin huonokuntoinen ruokalan päädyssä.

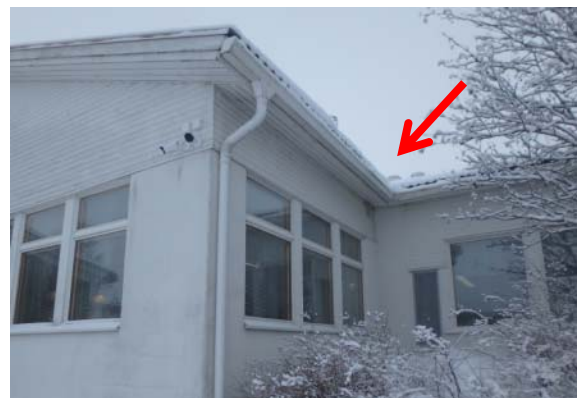
Yläpohjassa havaittiin vesikattovuotojen aiheuttamia kosteusvaurioita. Vesikattovuodot ovat aiheuttaneet kosteus- ja mikrobivaurioita ruokalan ja rehtorin huoneen yläpohjarakenteisiin.

Kuva 56. Kattovuotokohta, vuotokohta näkyy ruokalan sisäkatossa.

- Vesikatteet uusitaan alkuperäisiltä osilta.
- Parannetaan yläpohjassa kulku/huoltomahdollisuuksia, lisätään kulkusiloja ja huoltoluukkuja.
- Yläpohjista korjataan paikalliset vesikattovuodot, poistetaan kosteusvaurioituneet eristeet ja puurakenteet.

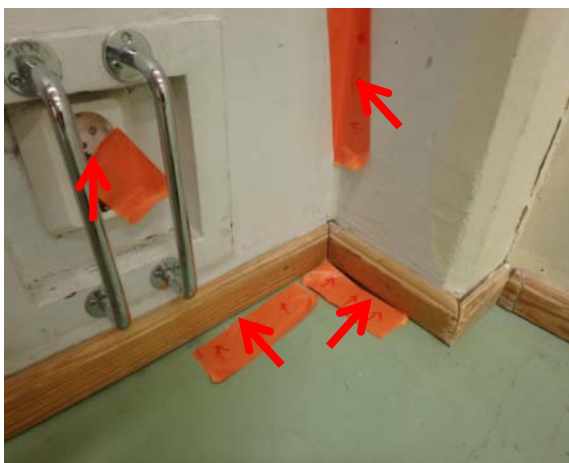
Alapohja- ja ulkoseinärakenteissa on runsaasti halkeamia. Pistokoelunonteisella merkkiainekokeella todettiin rakenteista tulevan runsaasti ilmavuotoja kaikista rakenneosista. Rakennuksen paine-ero ulkoilmaan nähden oli tutkimusjaksolla hieman liian alipaineinen, mikä voimistaa ilmavirtauksien kulkeutumista rakenteiden epätiiveykskohdista. Ilmavirtaukset kuljettavat rakenteiden epäpuhtauksia mukanaan sisäilmaan.

Kuva 63. Ulkoseinästä on runsaasti ilmanvuotoa, liikuntasali.

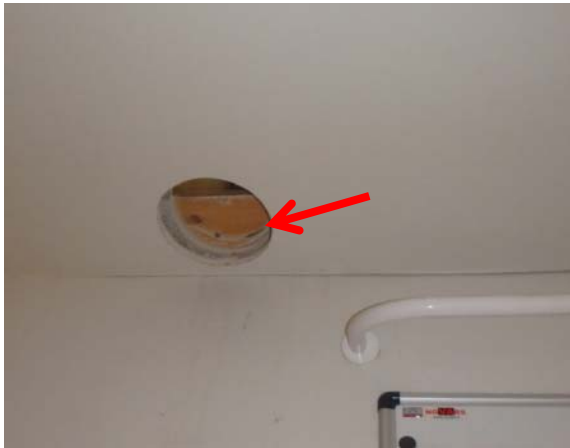
Kuva 75. Rakenneavaus ruokalan vuotojäljen kohdalle.

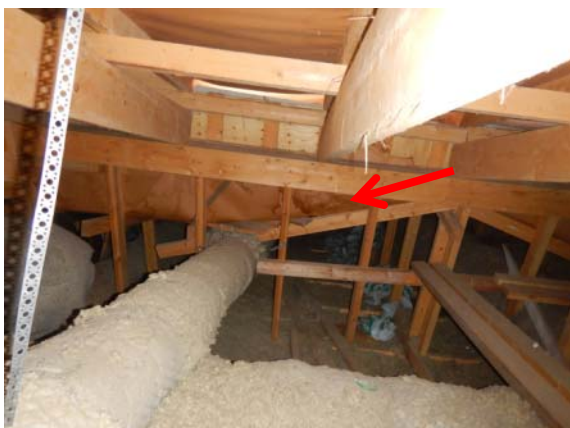
Kuva 79. Vesikaton rakenteissa ja aluskatteessa on vuotojälkiä.

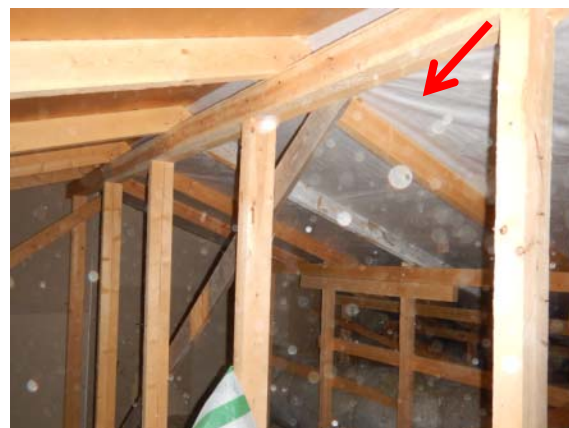
Kuva 80. Osa rakennuksen vesikatteista on uusittu.

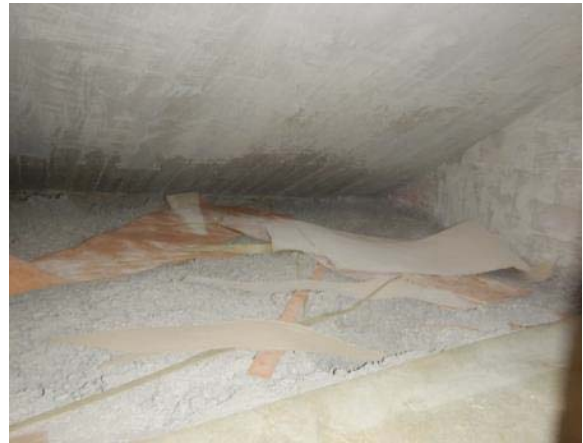
Kuva 82. Lipunmyynnin tilassa portaan alla on rakennusjätettä, PRS1.

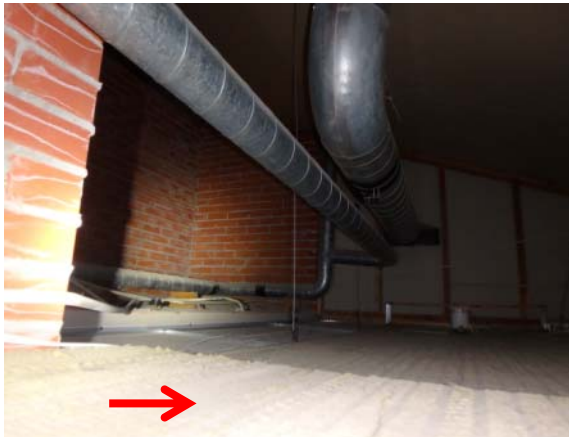
Kuva 83. Alaslaskujen levyt ovat mineraalivillalevyjä.

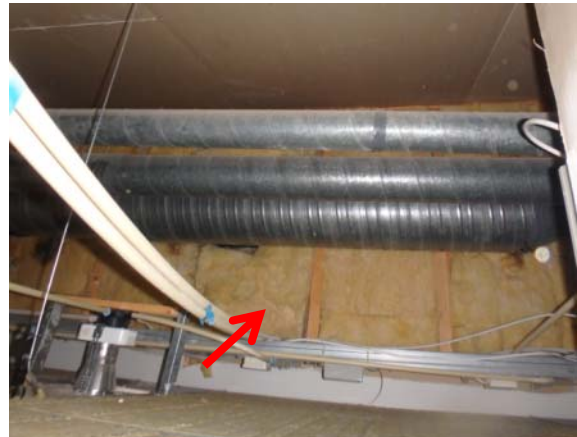
Kuva 84. Alaslaskuissa on paljaita ulkoseinien mineraalivillaeristeitä.

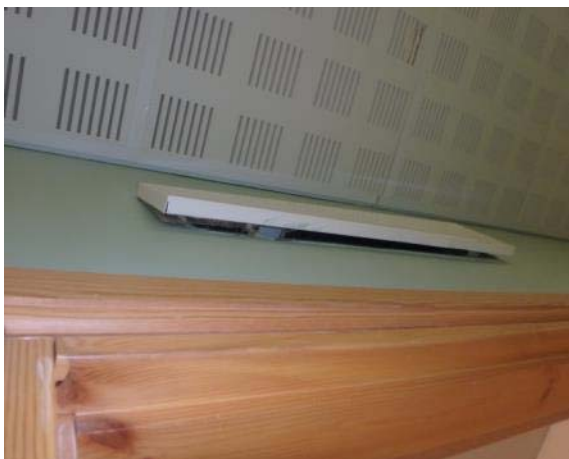
Ilmanvaihtojärjestelmässä havaittiin mineraalivillakuitulähteitä. Siirtoilmareittien mineraalivillaeristeet ovat rikkiäiset. Lisäksi tuloilmakammioiden seinissä on mineraalivillaeristeet reikälevyn takana.

Kuva 85. Siirtoilmareitti.

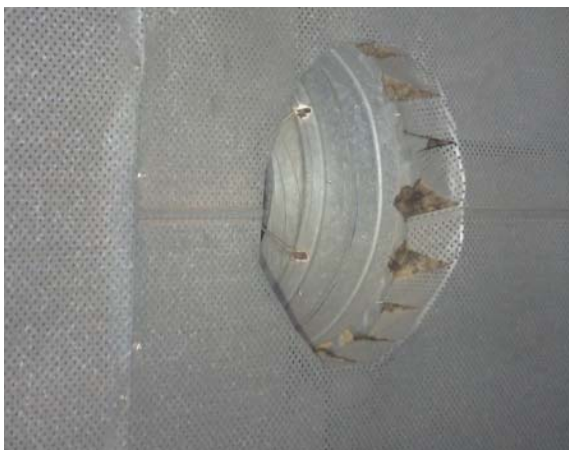
Kuva 87. Tuloilmakammiossa on paljaita mineraalivillaeristeitä.

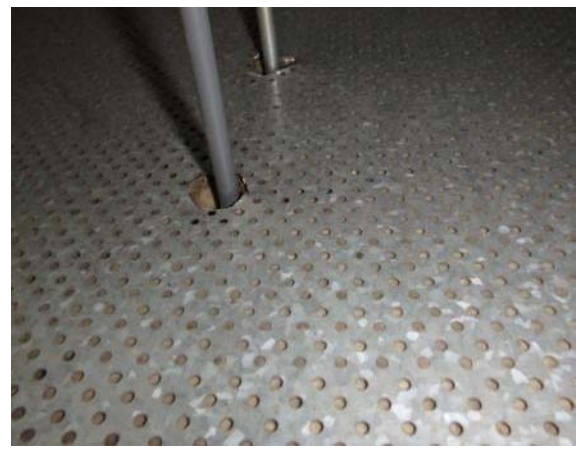
Kuva 88. Tuloilmakanavan seinien ääneneristeenä on mineraalivillaa.

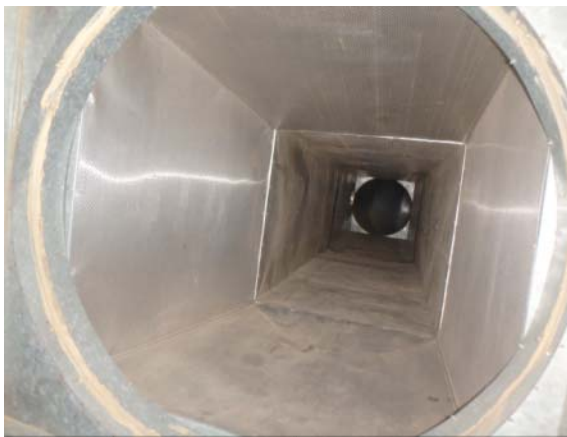
Ilmavaihtokanavat ja -kammiot olivat likaisia ja tuloilmakammioissa on mineraalivillakuitulähteitä.

Kuva 89. Ilmavaihtokanavat ovat likaisia.

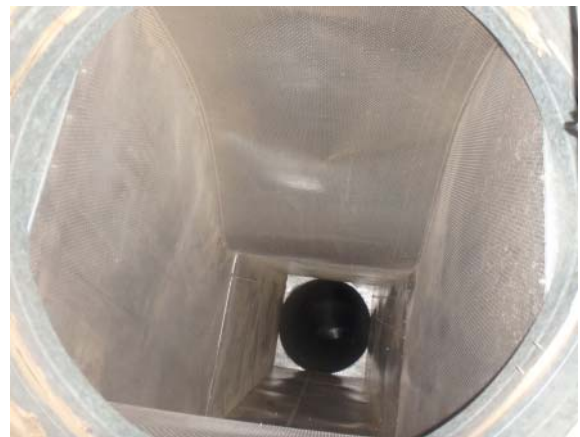
Kuva 90. Ilmavaihtokanavat ovat likaisia.

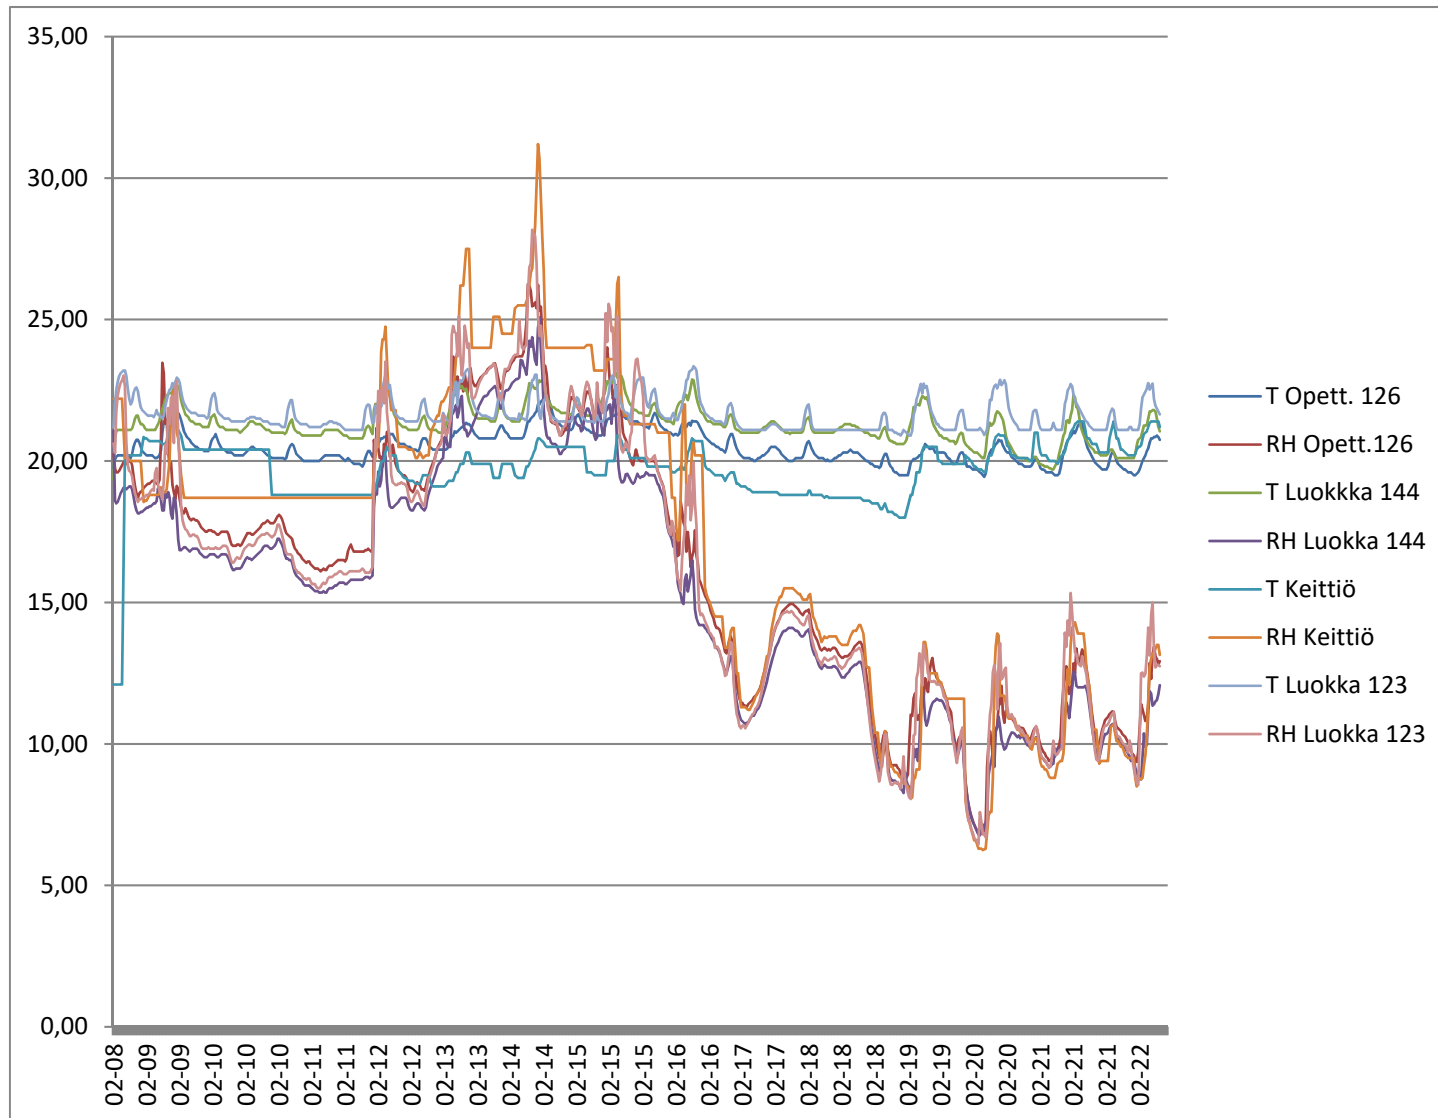
**Lämpötila ja suhteellinen kosteus**

Mittaus tulokset on esitetty kuvaajissa. Tulosten perusteella lämpötila ja suhteellinen kosteus ovat pääasiassa normaalilla tasolla talviaikaan nähden. Suhteellinen kosteus on alhainen toisella tarkasteluviikolla. Keittiön osalta lämpötilan kanssa on ollut ongelmia ja mittausjaksolla tiloissa on käytetty erillistä lämmitintä.

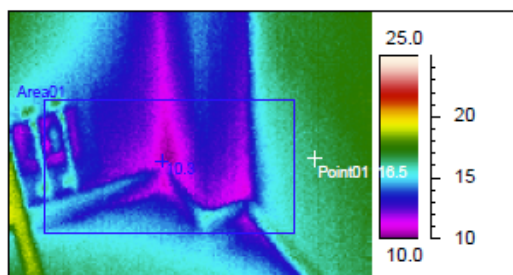
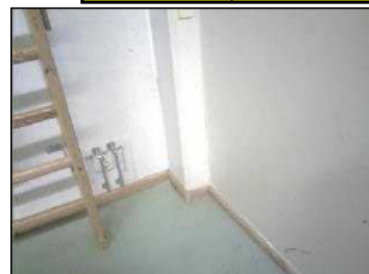
Kuva 1. Liikuntasali 048

Lievää ilmanvuotoa pilariliittymästä ja pistorasian kohdalta. Littymien tiivistykset on suositeltavaa uusaa. Korjausluokka 3.

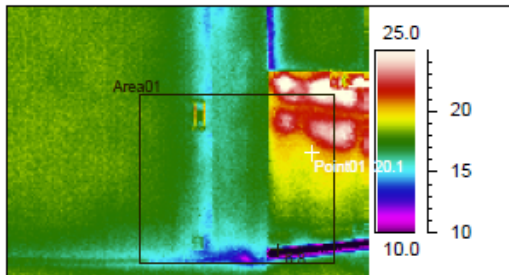
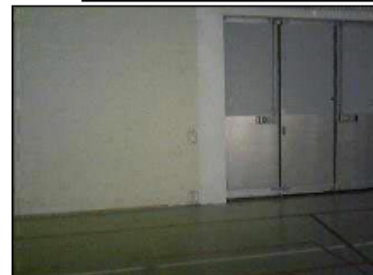
Kuva 5. Liikuntasali 048

| Spot analysis | Value | Parameters | Value |
|---|---|---|---|
| Vuotoilmaa oviiliittymästä. Liittymärakenne on suositeltavaa tiivistää ja oven tiivisteet uusia. Korjausluokka 2. | | | |

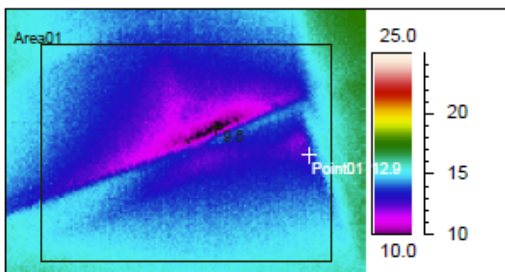
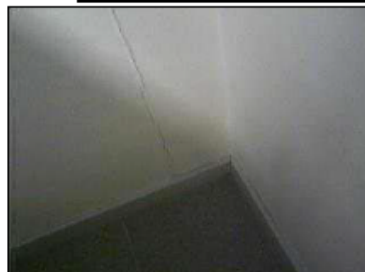
Kuva 11. Opetustila esikoulu "Maakarit"

| Spot analysis | Value | Parameters | Value |
|---|---|---|---|
| Lievää vuotoilmaa lattianrajasta pystysuuntaisen halkeaman kohdalta. Halkeaman syy on suositeltavaa selvittää ja rakenne tulee tiivistää. Korjausluokka 2. | | | |

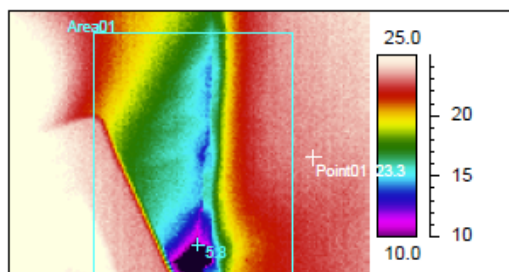
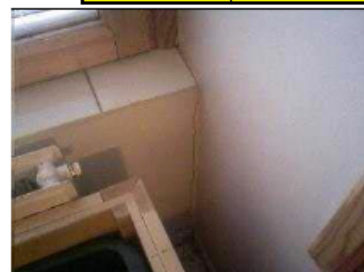
Vuotoilmaa rakenneliittymän halkeamasta. Halkeama tulee tiivistää. Korjausluokka 1.

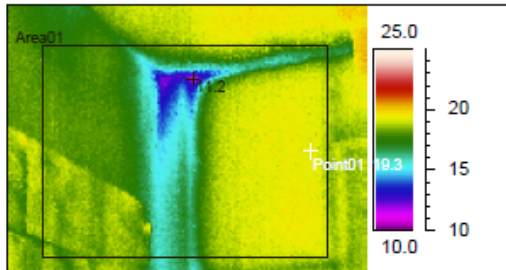
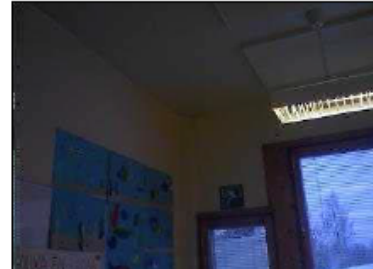
Kuva 19. Luokka 3, opetustila 121

| Spot analysis | Value | Parameters | Value |
|---|---|---|---|
| Vuotoilmaa nurkkaliittymästä. Rakenneliittymä on suositeltavaa tiivistää. Korjausluokka 2. | | | |

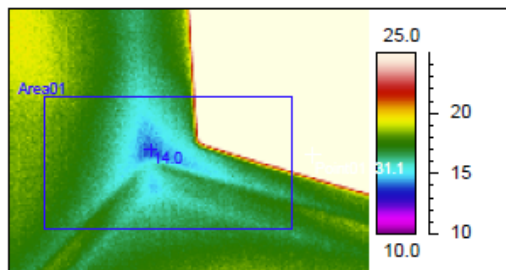
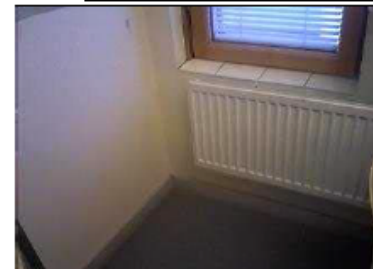
Kuva 20. Luokka 3, opetustila 121

| Spot analysis | Value | Parameters | Value |
|---|---|---|---|
| Lievää jäähtymää nurkassa. Ei vaadi toimenpiteitä, mikäli rakenteessa ei todettu muita vaurioita. Korjausluokka 4. | | | |

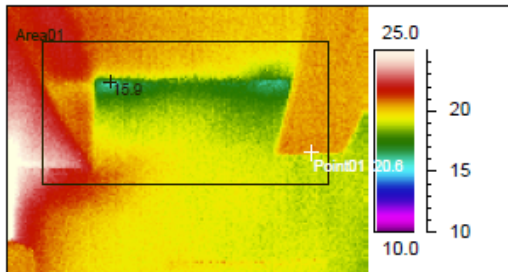
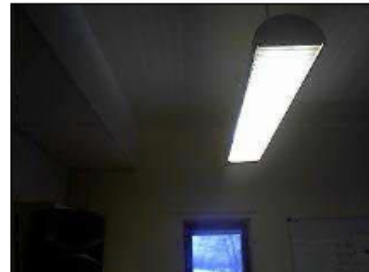
| Spot analysis | Value | Parameters | Value |
|---|---|---|---|
| Lievää jäähtymää yläpohjaliittymässä. Ei vaadi toimenpiteitä, mikäli rakenteessa ei todettu muita vaurioita. Korjausluokka 4. | | | |

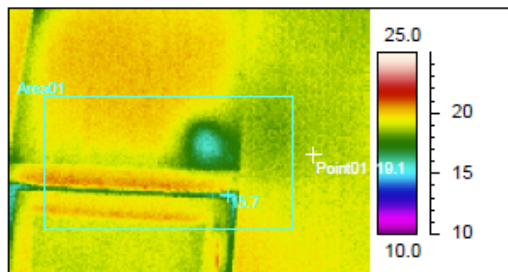
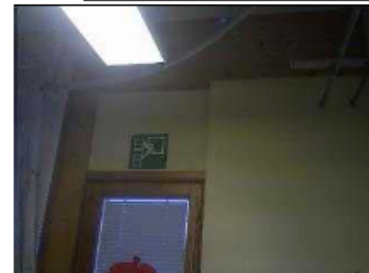
| Spot analysis | Value | Parameters | Value |
|---|---|---|---|
| Lievää jäähtymää tiili-/levyseinän liittymässä. Ei vaadi toimenpiteitä, mikäli rakenteessa ei todettu muita vaurioita. Korjausluokka 4. | | | |

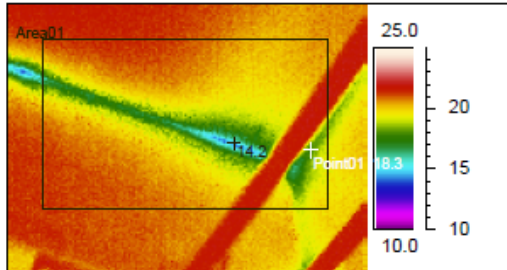
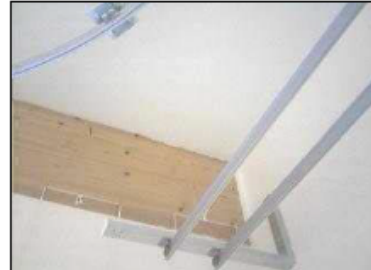
Lievää jäähtymää yläpohjaliittymässä. Ei vaadi toimenpiteitä, mikäli rakenteessa ei todettu muita vaurioita. Korjausluokka 4.

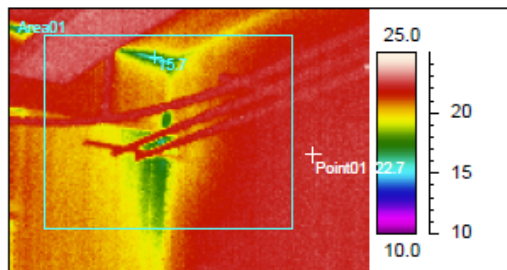
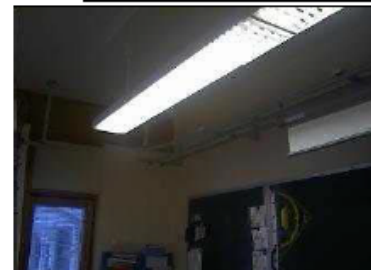
Lievää jäähtymää nurkkaliittymässä. Ei vaadi toimenpiteitä, mikäli rakenteessa ei todettu muita vaurioita. Korjausluokka 4.

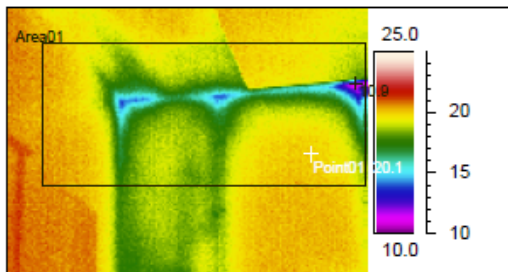
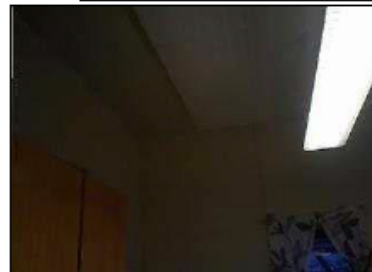
Kuva 25. Luokka 103

| Spot analysis | Value | Parameters | Value |
|---|---|---|---|
| Poikkeavaa jäähtymää yläpohjaliittymässä ja seinässä. Rakenteiden kunto on suositeltavaa selvittää ja liittymärakenteet tiivistää. Korjausluokka 2. | | | |
